Tilstandsrapport

📍 Mekanikerveien 30 , 0683 OSLO

Befaringsdato: 01.04.2026

Oppdragsnr.: 22030-26133

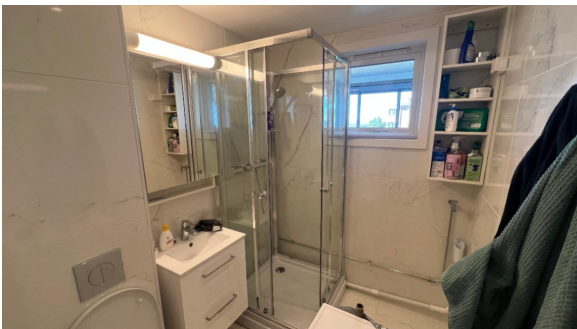
2. ETASJE > BAD

Overflater vegger og himling

Det er registrert riss i veggflis over skap.

Konsekvens:
Riss i veggflis over skap gir redusert overflatekvalitet og kan gjøre flisen mer utsatt for videre sprekkdannelse.

Tiltak:
Dersom rissene utvikler seg eller blir sjenerende, kan aktuell flis skiftes ut som en lokal utbedring.

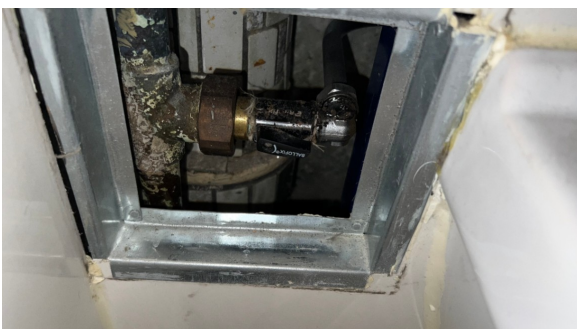
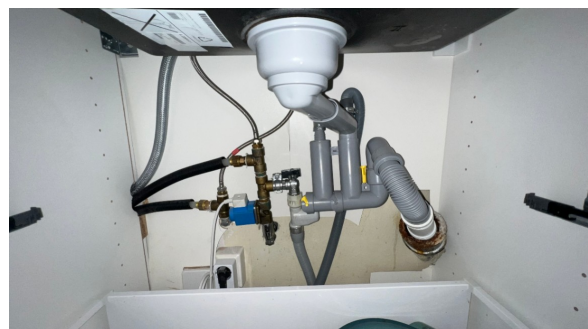
Manglende tettemuffer kan medføre at vann ved lekkasje trenger inn i omkringliggende konstruksjoner uten å oppdages tidlig. Dette øker risikoen for skjulte fukt- og råteskader ved en eventuell lekkasje.

Det anbefales å montere tettemuffer i endene av varerørene på rør-i-rør-systemet, slik at gjennomføringer blir tette og eventuelt lekkasjevann ledes kontrollert tilbake til vannskap (som igjen skal ha overløp til sluk).
