# TILSTANDSRAPPORT

Kjenndalsbrotet 5  
5225 NESTTUN  
4601/43/30/808/0/0

14.10.2025

Befaring utført den 09.10.2025 av:

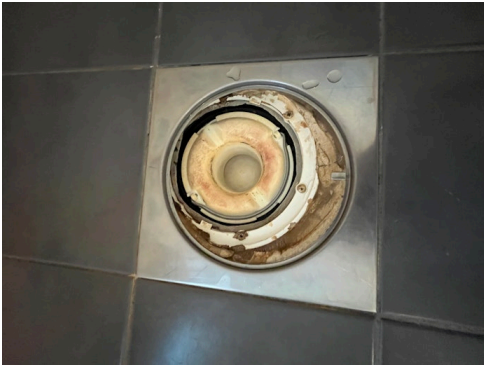
Ingen skader eller avvik utover normal bruksslitasje avdekket på overflatene. For lav høydeforskjell fra topp ved sluk til topp membran ved dør. TG2 på fall.

Det er synlig bruk av både membran og mansjett under klemring i sluk.

TG 2 er gitt med bakgrunn i alder på fuktsikringen. Smøremembran har en naturlig aldringsprosess i form av kjemisk uttørking. Normal forventet levetid på smøremembran er 10-20 år. Ved å etablere dusjkabinett vil badet kunne vare i flere år enn den antatte gjenstående levetiden.

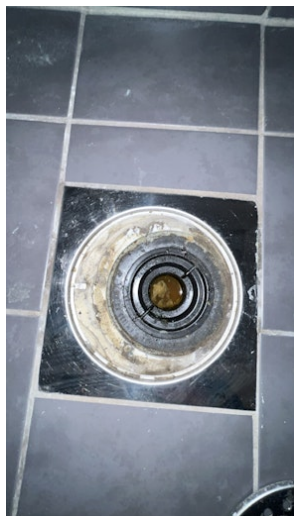
Det er synlig bruk av både membran og mansjett under klemring i sluk.

TG 2 er gitt på bakgrunn av alder på fuktsikringen.

På et vaskerom er det lite til ingen fuktbelastning på underliggende membran. Og forventet levetid for et vaskerom er vesentlig lengre enn for et bad.

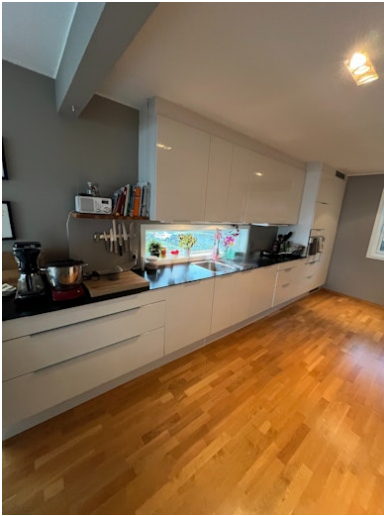
Det er ikke etablert noen av delene. Dette er på generelt grunnlag anbefalt for å ivareta sikkerhet mot evt brann og vannlekkasjer.

Ved stikkprøvekontroll med fuktindikator på erfaringsmessig utsatte steder ble det ikke registrert negative fuktindikasjoner. Kjøkkenet vurderes å være i bruksmessig god stand med normal bruksslitasje.
