Stavåssvingen 2 E 2409 ELVERUM

Tilstandsrapport Eierskifte

Boligtype: Vertikaldelt tomannsbolig

Byggeår: 2013

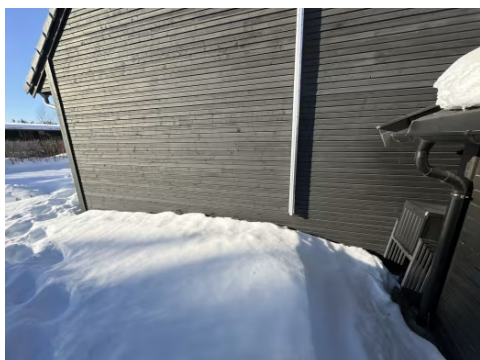
6.2 Grunnmur og fundament

Store deler av ringmur var snødekt på befaringen og er ikke kontrollert.

Anbefaler ytterligere undersøkelser når forholdene gjør det mulig.

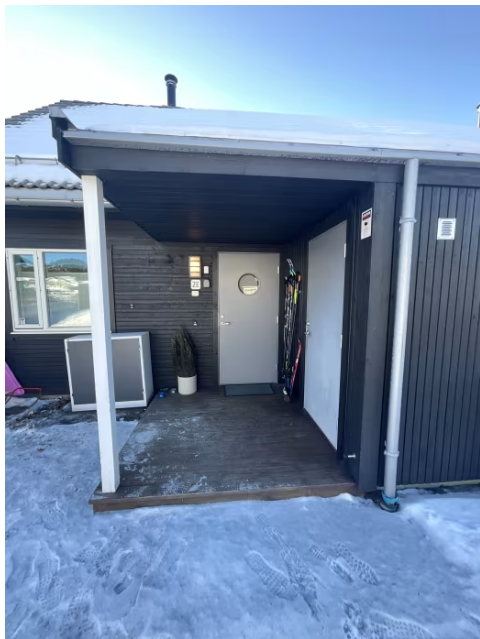
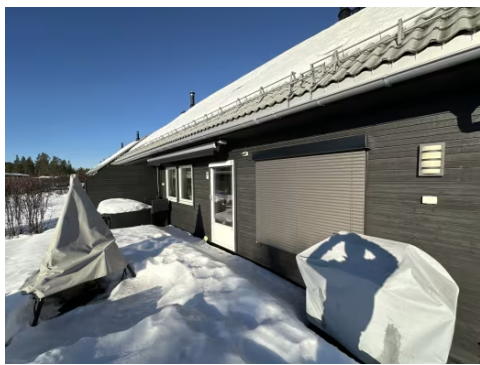
6.3 Balkong, terrasse, platting

Ikke tilgjengelig

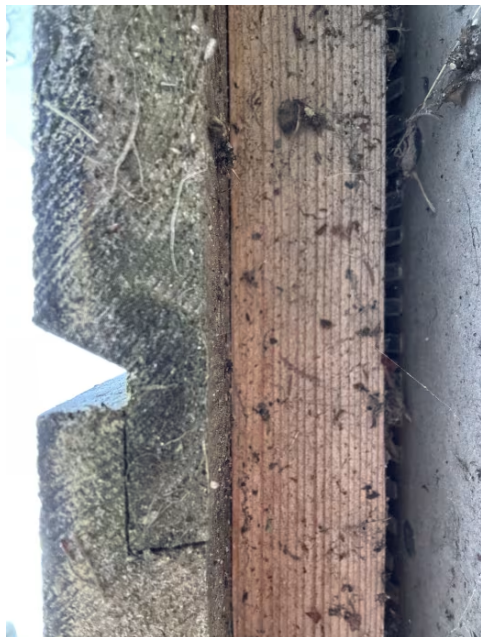
Luftespalte og musebånd registrert ved bod.

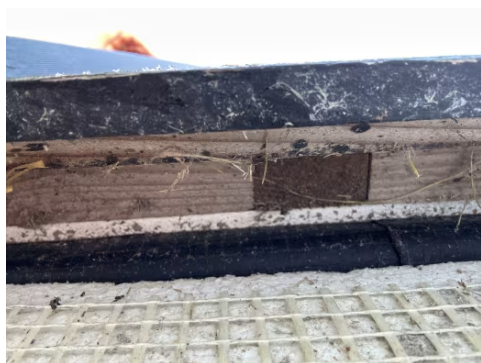
Det registreres manglende/dårlig lufting bak kledningen.

Det registreres stedvis manglende/dårlig lufting bak kledningen. Manglende eller dårlig lufting av kledning kan medføre fuktskader i veggen på grunn av sen uttørking av fukt i veggen som kan oppstå på grunn av inndriv av nedbør og kondensering.

Supplering med musebørste hvor lusinger/musebånd mangler anbefales.

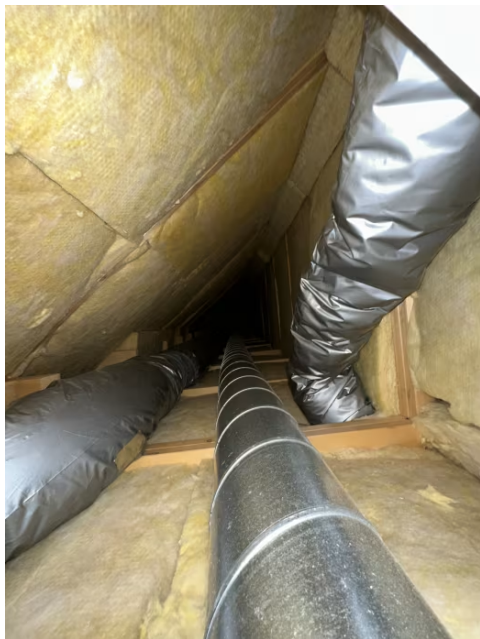
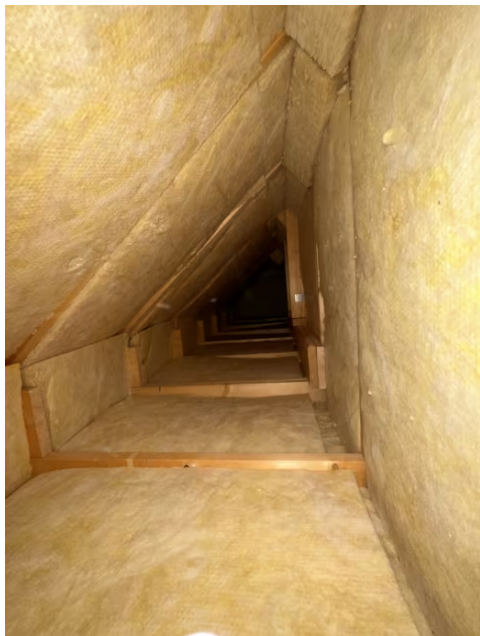
Viser raftekott

Ingen påviste tegn ved kontrollert raftekott eller innvendige overflater som kan indikere kondensproblematikk eller lekkasjer tilknyttet takkonstruksjonen.

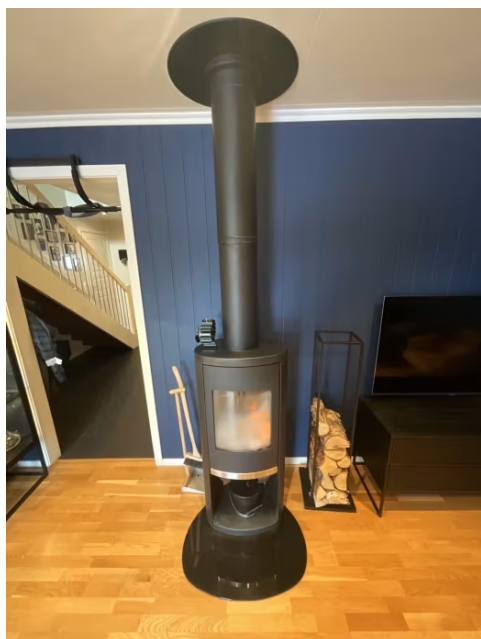
Viser ildsted montert i stue.

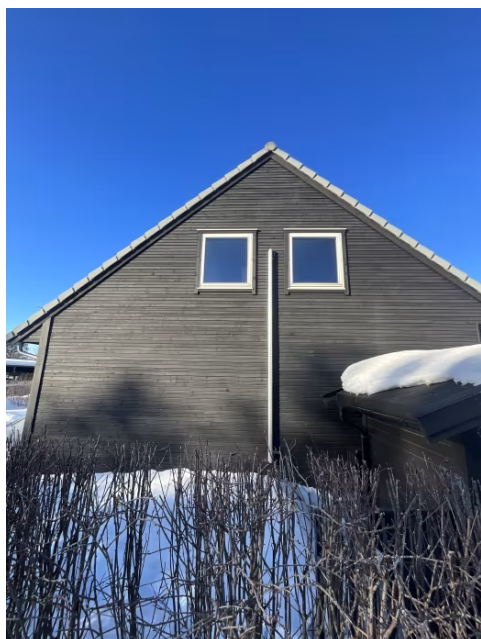
Brannstige på gavlvegg tilknyttet soverom i 2.etasje.

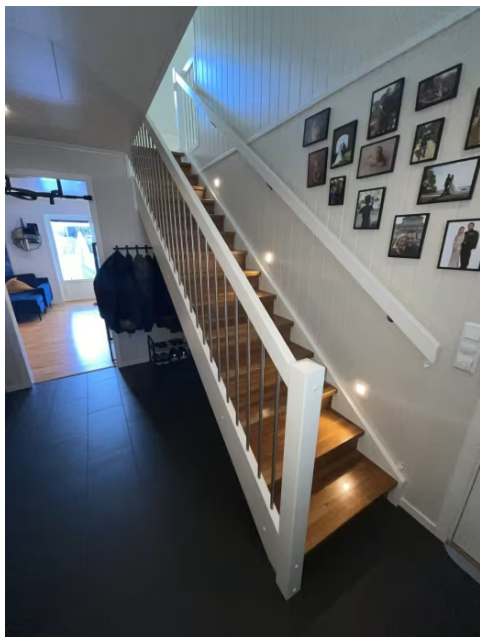
Viser trapp mellom etasjene.

Mindre sår og hakk registreres i trinn. Ingen vesentlige avvik eller skader ble registrert.

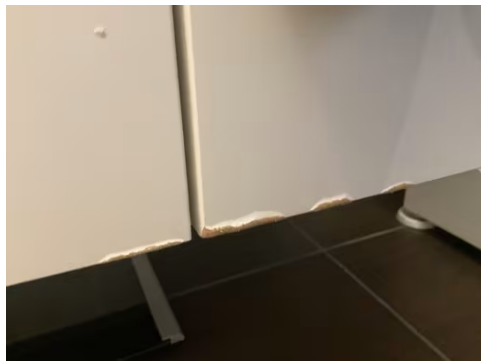
Mindre svelleskader på fronter registreres på baderomsinnredningen.

Mindre svelleskader på fronter registreres. Sanitær vurderes å fungere som tiltenkt.

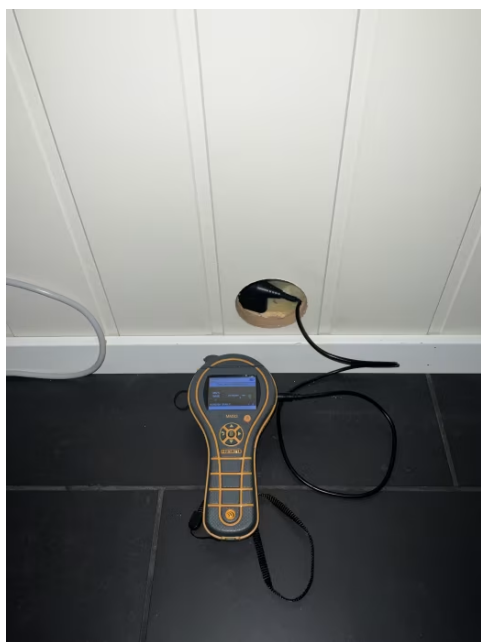
Det er foretatt hulltaking med 73 mm hullbor fra tilstøtende rom (gang).

Det er foretatt hulltaking med 73 mm hullbor fra tilstøtende rom (gang). Undersøkelsen viser ingen tegn til skader eller fukt i konstruksjonen.

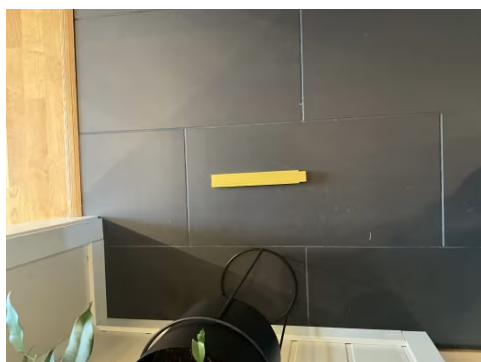
Det ble registrert «bom» i gulvfliser i gang. «Bom» kan blant annet oppstå visst det ikke er påført tilstrekkelig med flislim eller at flisa har mistet vedheft til underlaget.

Det ble registrert «bom» i gulvfliser i gang.

Løpende observasjoner anbefales da fliser med «bom» kan løsne over tid.
