Fallet 7

Tilstandsrapport

Eierskifte

Boligtype: Enebolig

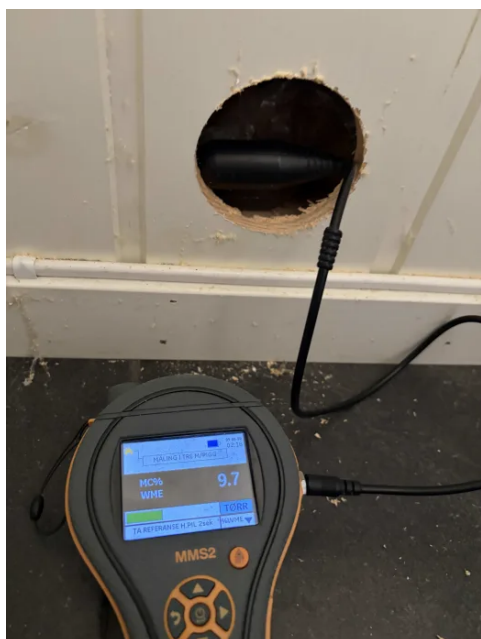
Undersøkelsen i utforet vegg ved trapp viser ingen tegn til skader.

Det er utført en visuell kontroll av tilgjengelige overflater, kombinert med bruk av hulltaking og fuktindikator. Undersøkelsen viser ingen tegn til skader.

TG 2 settes med bakgrunn i at dette er en risikokonstruksjon kombinert med alder på drenering.

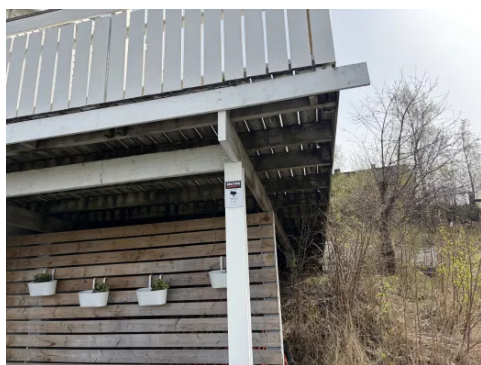
Balkongen er høyere på hjørnet.

Det registreres skjevheter i konstruksjonen noe som er relativt godt synlig. Utover dette ble det ikke observert synlig vesentlige svekkelser annet enn det som kan forventes og omfattes av normalt vedlikehold.

Det anbefales ytterligere undersøkelser og oppretting av konstruksjonen er påregnelig.

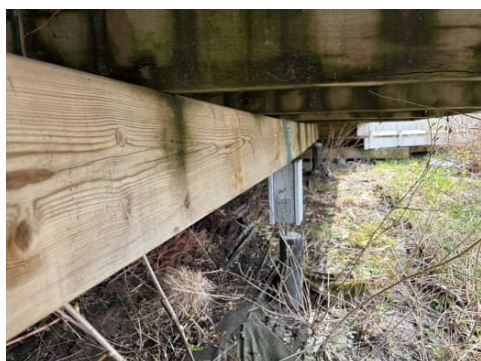
Noe skjevheter på søyler ført til grunn.

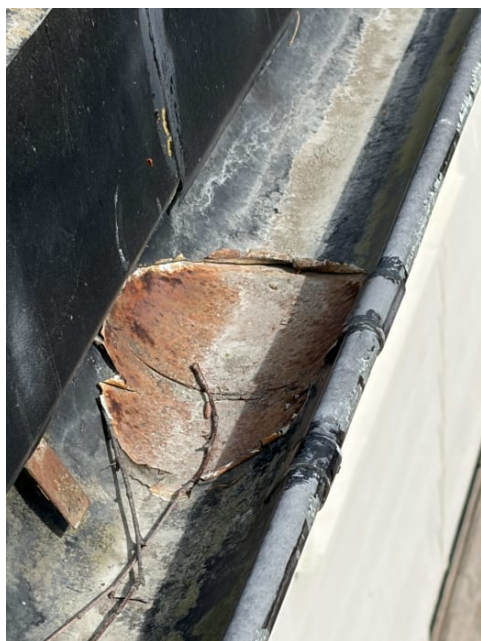
Takrenner/ nedløp ble skiftet av tidligere eier i 1988.

Med hensyn til alder og slitasje vurderes over halvparten av forventet funksjonstid å være nådd.

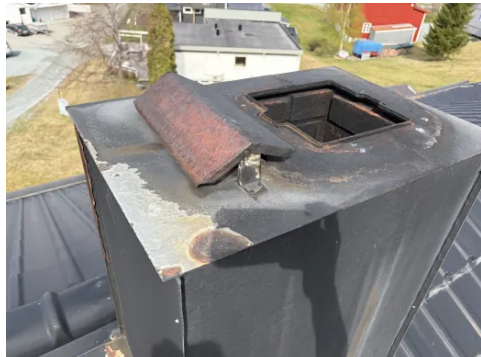
Ingen tegn på skader på pipe. Heldekkende pipebeslag har noe rustdannelser.

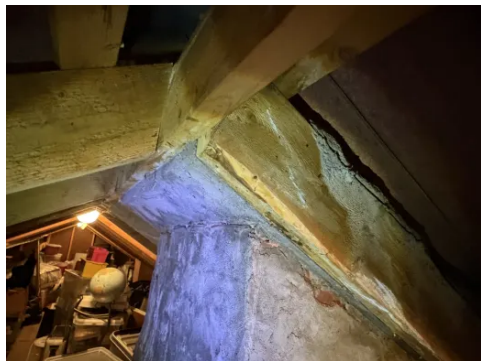
Eldre takkonstruksjon oppført med sperrer.

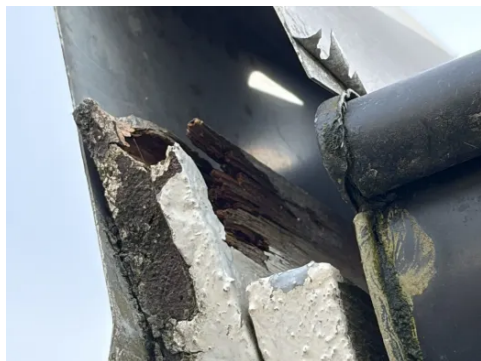
Råteskader i nedre del på vindski.

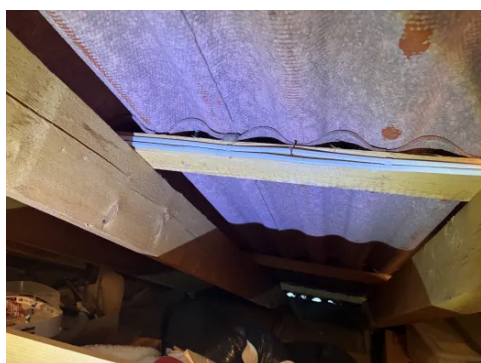
Ingen tegn på lekkasjer blir registrert, men tekingen har nådd en alder som gjør tettheten i tiden som kommer usikker.

Det gjøres oppmerksom på at eternittplater inneholder asbest og med ved en eventuell fjerning behandles deretter.

Jevnlig kontroll på kaldloft og da spesielt ved pipe og rørgjennomføringer.

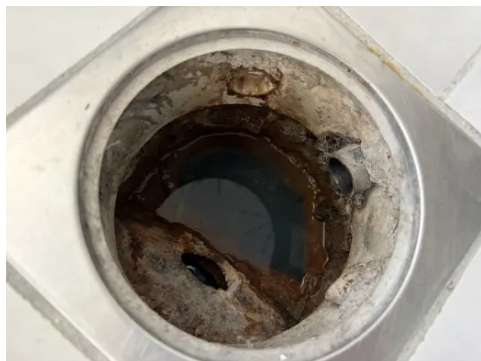
Vaskerommet ble oppgradert rundt 1989 av tidligere eier og har flis på gulv og malt overflate på vegger. Malt overflate i himling. Gulvvarme. Utstyrt med opplegg for vaskemaskin, skyllekum, dusjkabinett, bereder og naturlig avtrekk. Rommet har to sluk der sluket under kabinett har begrenset mulighet for kontroll.

Vaskerommet holder da ikke dagens krav til våtrom, men forholdet vil likevel ikke medføre vesentlig risiko for skader. Dette grunnet at gulv og vegger kun er av støpt betong mot grunn, samt at rommet ikke er tiltenkt regelmessig bruk av fritt vann på overflater. Vaskerommet vurderes til å utfylle sin funksjon, dagens bruk tatt i betraktning.

Det anbefales en forsiktig bruk og fritt vann på gulvet bør unngås. En oppgradering av rommet er påregnelig.

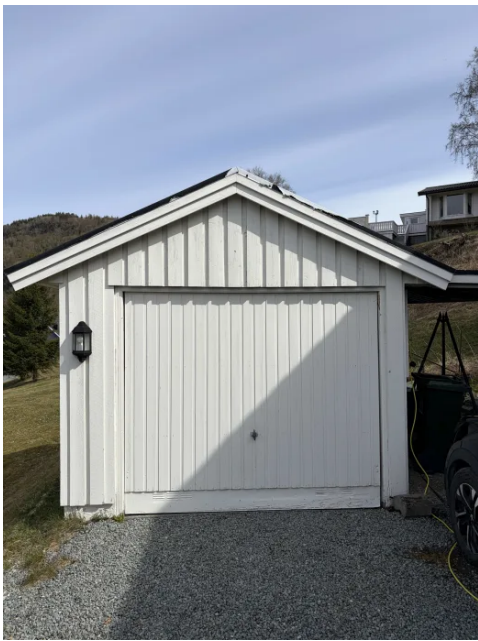
Garasjen av eldre dato er oppført på støpt plate/ ringmur. Veggkonstruksjon er oppført i treverk, utvendig kledd med stående trepanel. Taket har saltaksform, tekket med metallplater. Vippeport i tre. Videre er det etablert en carport og utebod.

Konstruksjonen fremstår med synlige slitasje/ skader og det er behov for en god del utbedringer/vedlikehold. Byggene er ikke videre vurdert.

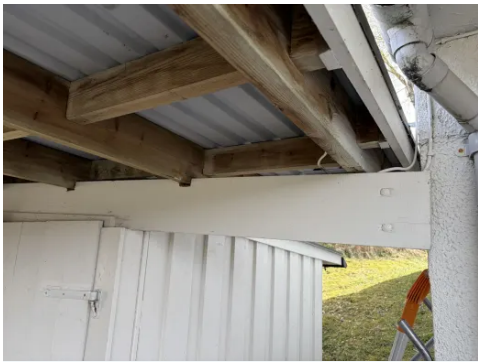
Synlige skjevheter på konstruksjonen mot utebod/ carport

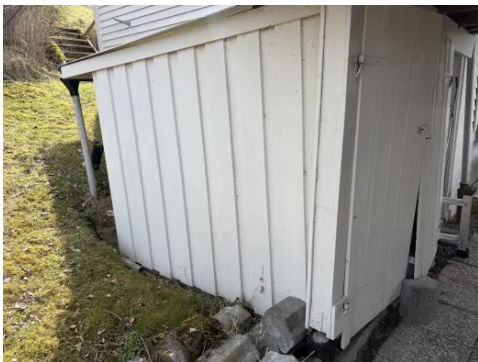
Synlige skjevheter på konstruksjonen mot utebod/ carport
