# Tilstandsrapport

📍 Presthaugvegen 3B , 5521 HAUGESUND

# gnr. 30, bnr. 573

Rapportdato: 15.04.2026

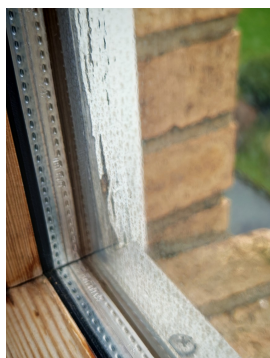
### TG 2 Vinduer

- Karmene i vinduer er slitte og det er sprekker i treverket.

Slitasje og elde.

- Det må foretas lokal utbedring.

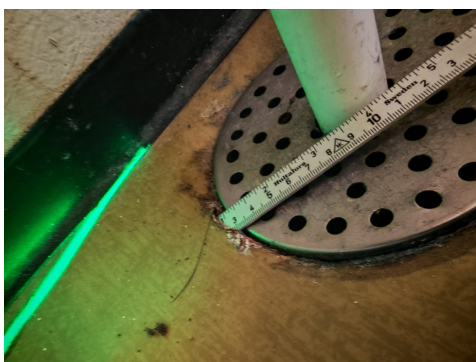
### TG 3 Generell

- Våtrommet må oppgraderes for å tåle normal bruk etter dagens krav.

Det er stedvis lokalt motfall til sluk, men det er noe fall fra belegget ved begge dører.

Det er uttett overgang mellom belegget og sluk.

- Våtrommet har behov for omfattende oppgraderinger. For å sikre en løsning som oppfyller gjeldende krav, bør tettesjikt, sluk og røropplegg oppgraderes og dokumenteres.

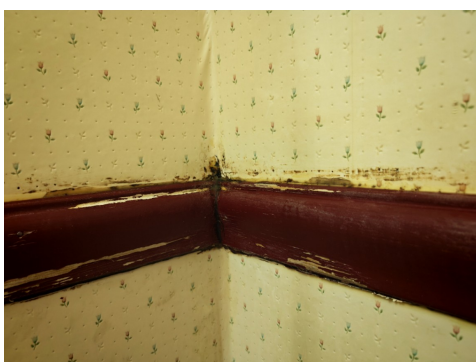
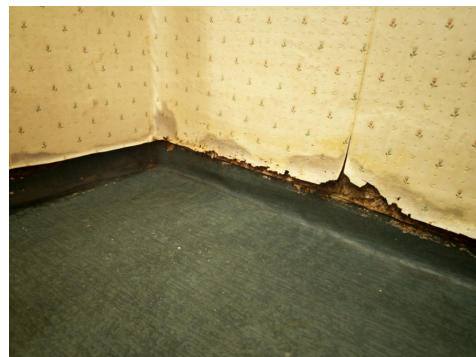
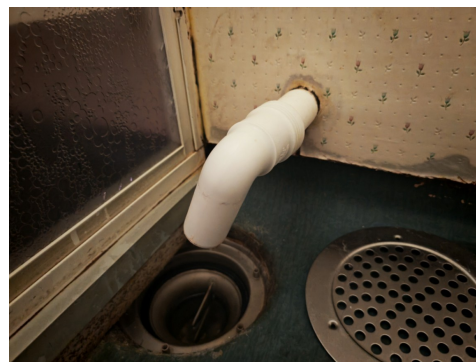
## TC 3 Generell

Det er synlige fuktskader på tapet og treverk i våtsonen. Det har nok opprinnelig vært tiltenkt badekar på dette rom og ikke direkte belastning med bruksvann.

- Våtrommet må oppgraderes for å tåle normal bruk etter dagens krav.

- Manglende oppgradering av våtrommet medfører høy risiko for at konstruksjonene ikke vil tåle vanlig bruk av vann eller lekkasjer. Selv om det er dusjkabinett, er det fortsatt en betydelig risiko for at våtrommets konstruksjoner ikke tåler lekkasjer. Dette kan føre til fuktskader på tilstøtende konstruksjoner.

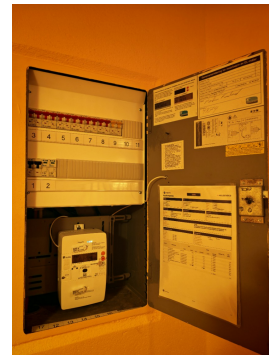
**Ja Basert på følgende anbefales det en kontroll av person med elektrofaglig kompetanse:**

1. At deler av det elektriske anlegget og/eller elektriske komponenter som ledninger, kontaktpunkt mm. har passert 20 år.
2. Det ser ut som det er utført elektrisk arbeid etter 1999 uten det foreligger samsvarserklæring.
