Tilstandsrapport

📍 Myrvangvegen 42 , 2335 STANGE

Befaringsdato: 06.05.2026

Rekkehus - Byggeår: 2014

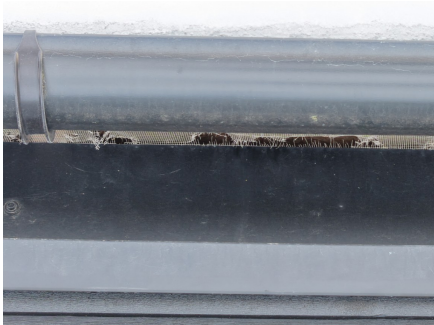
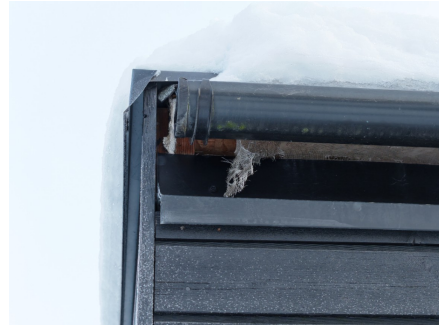
TG 2 Takkonstruksjon/Loft

Takkonstruksjonen er lukket. Det ble ikke registrert synlige avvik på innvendige overflater befaringsdagen. Det er registrert skader på insektsnetting i luftespalte, og forholdet gir indikasjon på at fugl kan ha hatt tilgang til takkonstruksjonen. Forholdet medfører økt risiko for tilsmussing, fuktpåvirkning og skadeutvikling i takkonstruksjonen.

Skadet insektsnetting bør utbedres for å hindre videre tilgang for fugl og skadedyr. Takkonstruksjonen bør følges opp videre, og kontrolleres nærmere når forholdene ligger til rette for full inspeksjon.

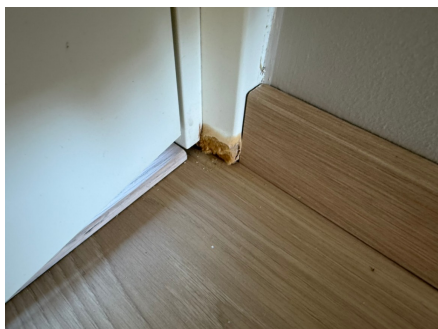
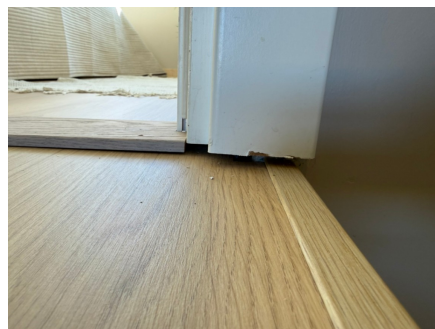
Det er registrert slitasje/skade på enkelte dørkarmen. Det er også registrert svelleskade på en dørlist, hvor årsak ikke er avklart. Det er utført overflatesøk med fuktindikator i området ved svelleskadet listverk, uten utslag ved befaring. Etter legging av nytt gulv er det i tillegg registrert mangelfull avslutning mellom gulv og karmplister, med synlige gliper mot gulvoverflaten. Forholdet medfører risiko for videre slitasje, smussansamling i åpne overganger og behov for lokale utbedringer over tid.

Skadde og svelleskadede karmen/plister bør repareres eller skiftes lokalt. Der det er gliper mellom gulv og listverk, bør listverk skiftes og tilpasses mot ny gulvoverflate.

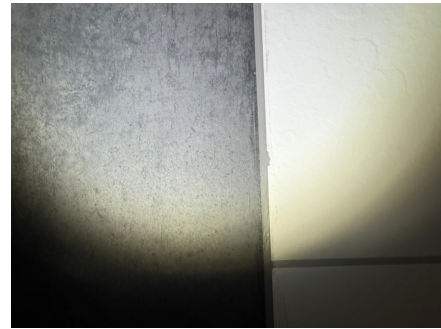
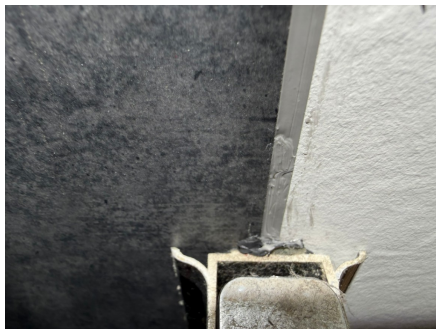
Baderomsplater i dusjsonen er skiftet etter tidligere registrerte fuktskader. Utførelsen er ikke utført i henhold til produsentens monteringsanvisning, og det foreligger derfor ikke produktgaranti knyttet til tetthet. Det er registrert gliper i plateskjøter i dusjsonen, hvor én glippe ved dusjvegg er tettet med elastisk fugemasse. Utførelsen fremstår ikke fagmessig god, med synlig søl av fugemasse. Forholdet medfører usikker tetthet i et område som er direkte utsatt for bruksvann, og løsningen vurderes ikke som en varig god reparasjon.

Baderomsplatene i dusjsonen bør monteres på nytt i henhold til produsentens monteringsanvisning, alternativt bør det påregnes montering av dusjkabinett for å begrense vannbelastningen på veggplatene.

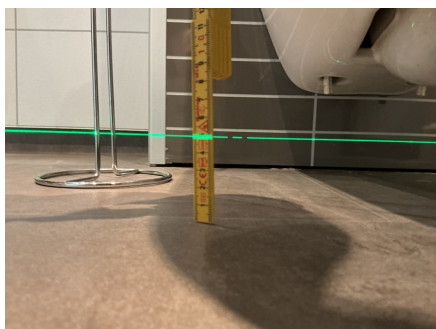
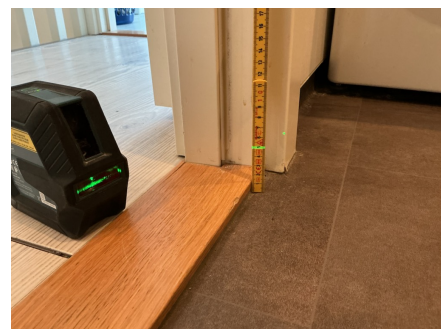
TG.2 Overflater Gulv

Det er etablert lokalt fall rundt sluk, og høydeforskjell mellom sluk og dør er tilfredsstillende. Deler av gulvet fra toalett og frem mot døråpning er imidlertid uten tilstrekkelig fall, og det er ikke etablert tilfredsstillende oppkant ved dør for å hindre at eventuelt lekkasjevann ledes ut av rommet. Forholdet medfører økt risiko for fuktbelastning på gulv ved dør og tilstøtende konstruksjoner.

Det anbefales at det etableres automatisk lekkasjestopper med fuktsensor ved dør. Ved senere oppgradering av badet bør fallforhold og oppkant ved dør utbedres i henhold til gjeldende krav.

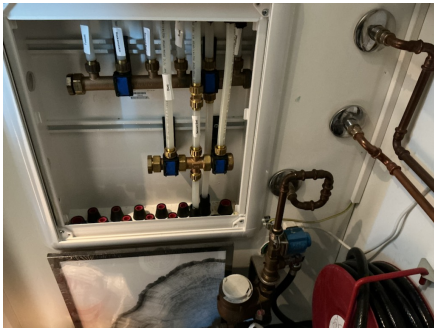
Det er registrert funksjonssvikt i automatisk vannstopper. Ved test av fuktsensorer på kjøkken og i bod slo ikke systemet ut. Forholdet innebærer at lekkasjer ikke stanses automatisk, og medfører risiko for vannskader på installasjoner og tilstøtende konstruksjoner.

Automatisk vannstopper bør utbedres eller skiftes ut snarlig slik at lekkasjesikring fungerer etter hensikten.
