# Tilstandsrapport

Enebolig

Holteveien 55, 3158 ANDEBU

Befaringsdato: 27.06.2025

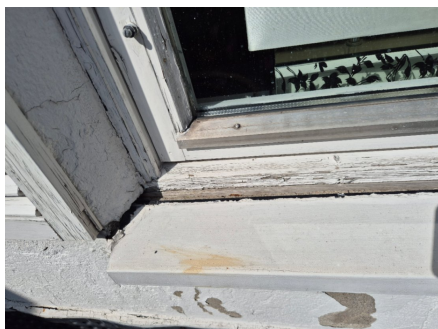
Tidspunkt for utskiftning av vinduer nærmer seg.

Værslitt og løst beslag.

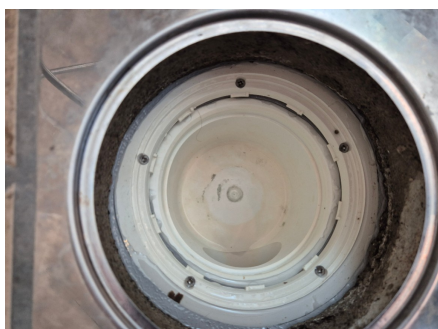
Sluk under dusjkabinett.

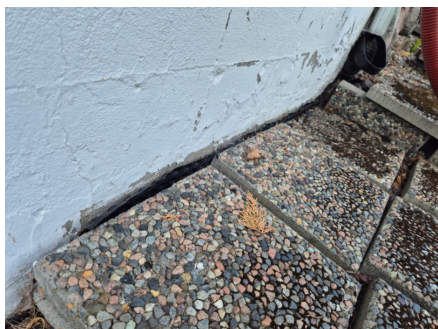
Drenering er 46 år og har passert mer enn halvparten av forventet levetid. Det er indikert noe høye fuktverdier i lecamur og gulv i underetasjen. Fuktsikringen mangler topplist mot øst.

Mangler topplist.

Topplist må etableres der det mangler.

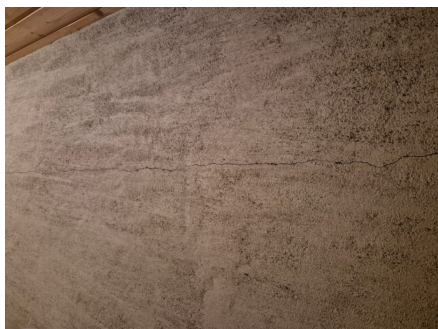
- Det er registrert horisontalriss som er symptom på jordtrykk.

Horisontalriss i bod.

Horisontalriss i boden bør tettes og det anbefales å observeres over tid for å vurdere eventuell utvikling eller behov for ytterligere tiltak. Generelt vedlikehold på mur er noe som er påregnelig med tiden.

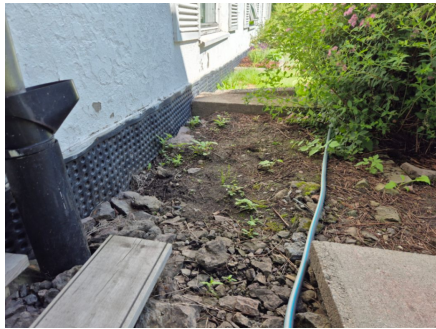
Det er viktig at terrenget heller riktig i områder ved grunnmuren, nemlig at det er tilfredsstillende hellningsgrad ut fra grunnmuren. Overflatevann skal hurtigst mulig vekk for å unngå unødvendige fuktbelastninger på utvendig fuktsikring og drenering.

Grop mot vegg.

- Det bør foretas terrengjusteringer.

Uten tilstrekkelig fall bort fra grunnmur kan vann samle seg nær grunnmuren og føre til fuktinntrengning. Det anbefales arrondere terreng rundt bygning slik at det etableres fall fra bygget eller alternative tiltak. Ideelt bør det være fall på 1:50 på 3 meter ut fra bygning.
