Holteveien 55, 3158 ANDEBU

# Tilstandsrapport

Befaringsdato: 27.06.2025

Rapportdato: 12.08.2025

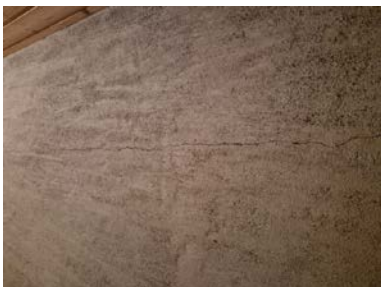
- Det er registrert horisontalriss som er symptom på jordtrykk. Det er ikke registrert setninger/forskyvninger som har innvirkning på konstruksjonens sikkerhet.

Horisontalriss i bod.

- Lokal utbedring må utføres.

Horisontalriss i boden bør tettes og det anbefales å observeres over tid for å vurdere eventuell utvikling eller behov for ytterligere tiltak. Generelt vedlikehold på mur er noe som er påregnelig med tiden.

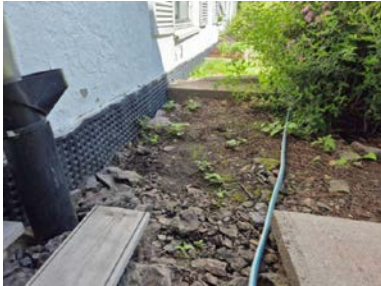
Grop mot vegg.

- Det bør foretas terrengjusteringer.

Uten tilstrekkelig fall bort fra grunnmur kan vann samle seg nær grunnmuren og føre til fuktinntrengning. Det anbefales arrondere terreng rundt bygning slik at det etableres fall fra bygget eller alternative tiltak. Ideelt bør det være fall på 1:50 på 3 meter ut fra bygning.
