Holteveien 55, 3158 ANDEBU

**Flott enebolig på landlig tomt i  
enden av Holteveien. Gangavstand  
til skole. Sol til 22.30. Usjenert. Dbl  
garasje. 4 sov**

# Tilstandsrapport

Befaringsdato: 27.06.2025

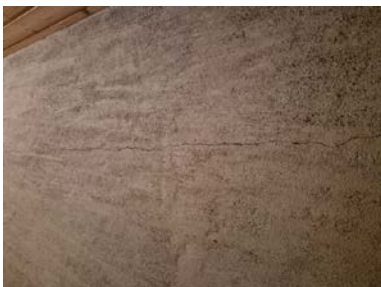
- Det er registrert horisontalriss som er symptom på jordtrykk. Det er ikke registrert setninger/forskyvninger som har innvirkning på konstruksjonens sikkerhet.

Horisontalriss i bod.

Horisontalriss i boden bør tettes og det anbefales å observeres over tid for å vurdere eventuell utvikling eller behov for ytterligere tiltak. Generelt vedlikehold på mur er noe som er påregnelig med tiden.

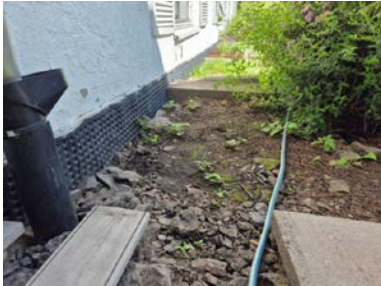
Uten tilstrekkelig fall bort fra grunnmur kan vann samle seg nær grunnmuren og føre til fuktinntrengning.

Grop mot vegg.

- Det bør foretas terrengjusteringer.

Uten tilstrekkelig fall bort fra grunnmur kan vann samle seg nær grunnmuren og føre til fuktinntrengning. Det anbefales arrondere terreng rundt bygning slik at det etableres fall fra bygget eller alternative tiltak. Ideelt bør det være fall på 1:50 på 3 meter ut fra bygning.
