# Tilstandsrapport

Enebolig

Myrmovegen 1, 2270 FLISA

Befaringsdato: 04.08.2025

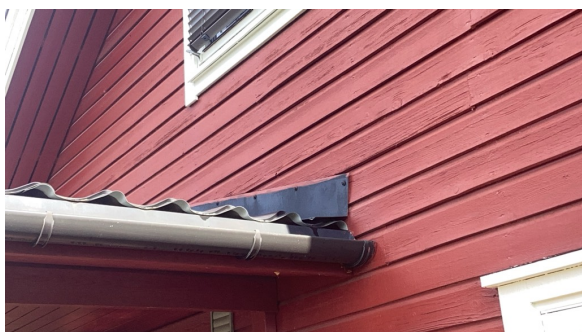
Beslag er lagt utenpå kledning.

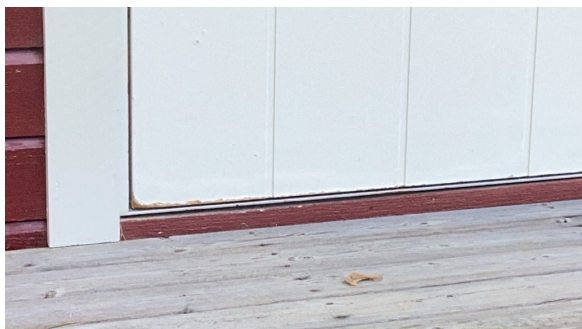
På bakdør er det svelling og fuktskade nederst på dørblad.

Svelling og fuktskade nederst på dørblad.

Det er ikke nødvendig med tiltak, men for utbedring vil man måtte skiftet ut dør.

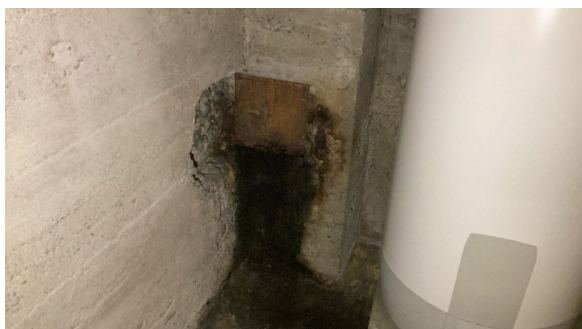
Siste Brann- og feiertilsyn var i 2024. Det foreligger ikke avvik.

Sotluke i kjeller.

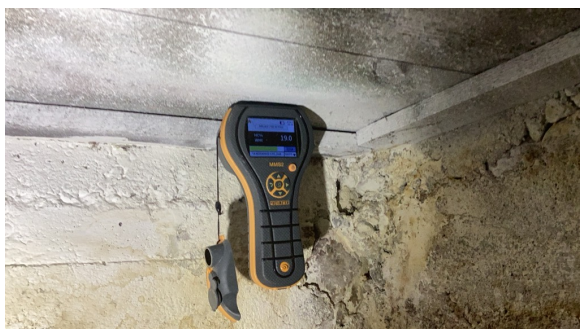
Veggplater buler og har tegn til fuktkjenninger, det kan finnes skjulte skader bak veggplater.

Det er målt fuktinnhold i treverk i himlinger på oppunder 20 vektprosent, dette indikerer at kjelleren har et fuktig klima. Når fuktinnhold i treverk er høyere enn 20 vektprosent medfører det fare for utvikling av sopp- og råte.

Fuktinnhold i treverk på oppunder 20 vektprosent.

Det anbefales at ventilering av kjeller bedres slik at fuktinnholdet i treverk i etasjen synker til godt under 20 vektprosent.

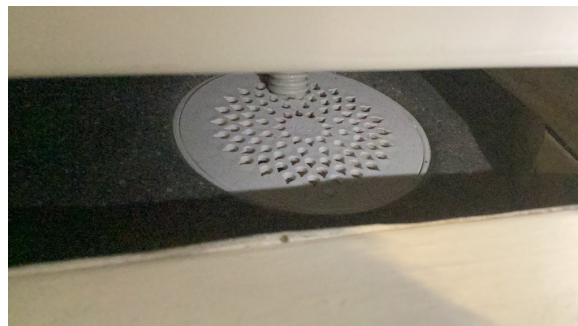
Sluk med klemring i nisje.

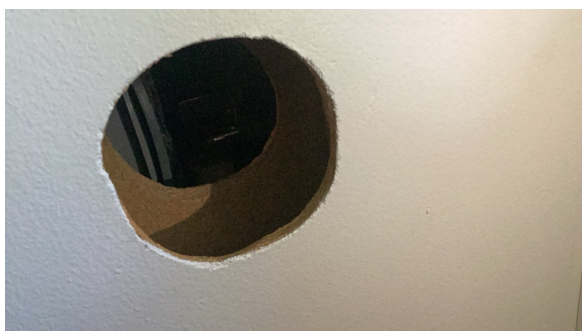
Adkomst til stoppekran.

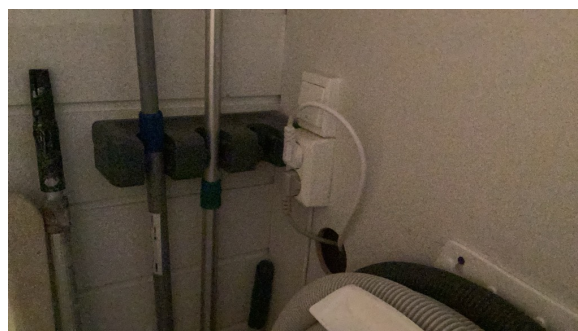
Stikkontakter på utside av nisje

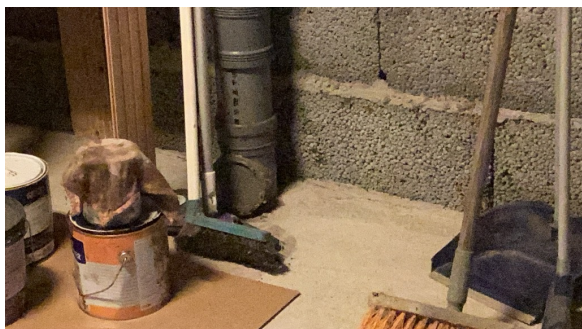
Stakepunkt i kjeller.

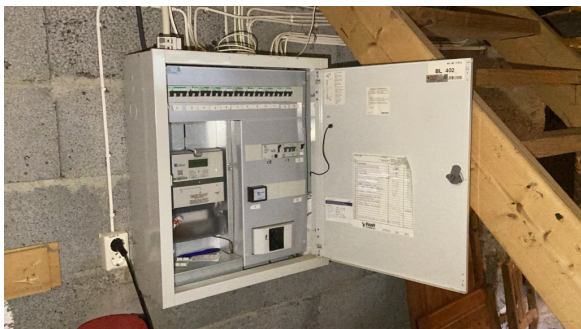
Sikringsskap i kjeller.

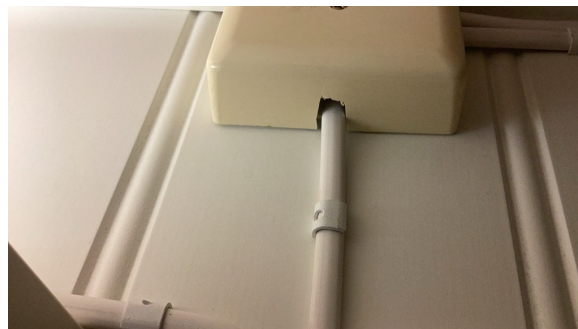
Eksempel på forhold som vil medføre avvik ved en eventuell el-kontroll.

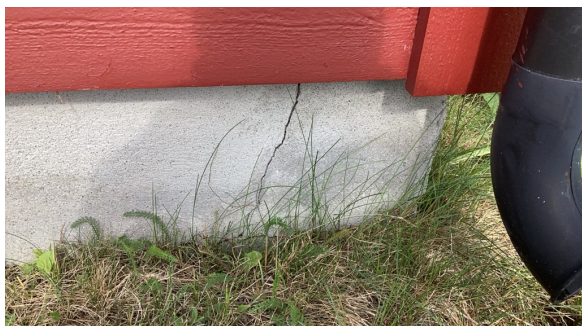
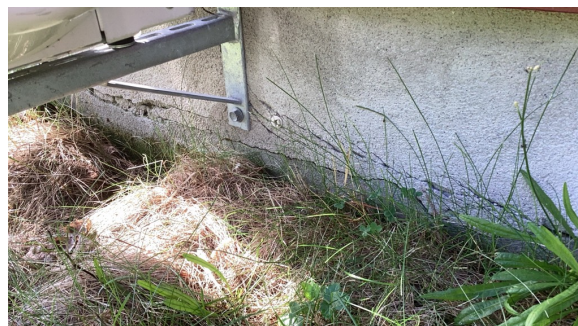
Sprekker i grunnmur på tilbygget del med stue.

Forsegling/reparasjon av sprekker.
