Myrmovegen 1, 2270 FLISA

# Tilstandsrapport

Befaringsdato: 04.08.2025

Rapportdato: 11.08.2025

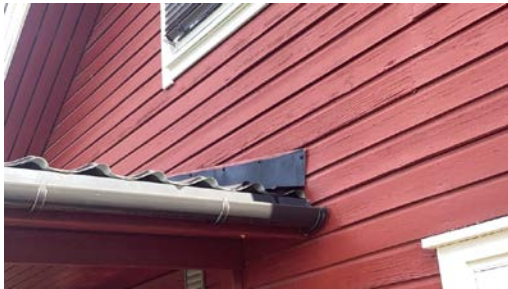
Takvann ledes ikke bort fra grunnmur alle steder.  
Det er lekkasje fra skjøt på takrenne over rapp til veranda.  
Beslag over veranda er utenpå kledning, sårbar løsning med tanke på at utettheter kan oppstå.

Beslag er lagt utenpå kledning.

- Overvåk tilstanden jevnlig. For å få tilstandsgrad 0 eller 1 må beslag/renner/nedløp skiftes ut, men tidspunktet for når dette er nødvendig er vanskelig å si noe om.

Det anbefales at alt takvann ledes bort fra grunnmur.  
Utbedring av lekkasje på takrenne.

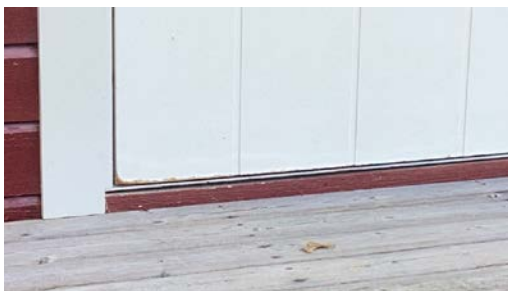
På bakdør er det svelling og fuktskade nederst på dørblad.

Svelling og fuktskade nederst på dørblad.

Det er ikke nødvendig med tiltak, men for utbedring vil man måtte skiftet ut dør.

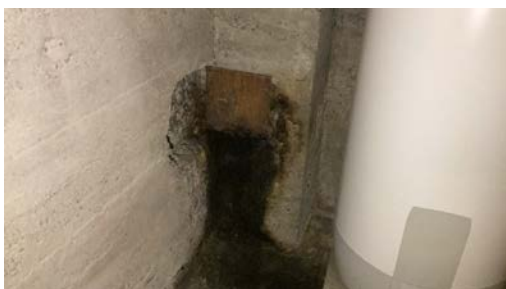
Noe oppsprekking i fuger på fliser.

Siste Brann- og feiertilsyn var i 2024. Det foreligger ikke avvik.

Sotluke i kjeller.

Det er ikke nødvendig med tiltak.

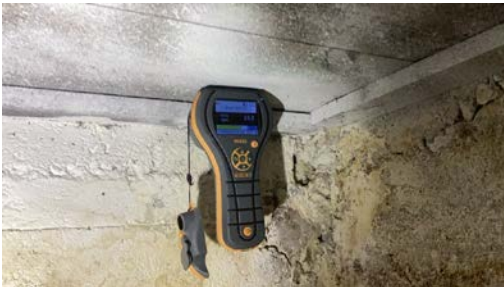
Veggplater buler og har tegn til fuktkenninger, det kan finnes skjulte skader bak veggplater.

Det er målt fuktinnhold i treverk i himlinger på oppunder 20 vektprosent, dette indikerer at kjelleren har et fuktig klima. Når fuktinnhold i treverk er høyere enn 20 vektprosent medfører det fare for utvikling av sopp- og råte.

Fuktinnhold i treverk på oppunder 20 vektprosent.

Det anbefales at ventilering av kjeller bedres slik at fuktinnholdet i treverk i etasjen synker til godt under 20 vektprosent.

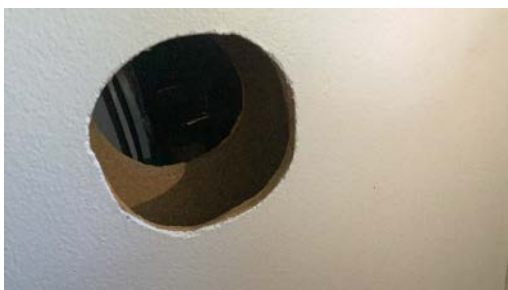
Adkomst til stoppekran.

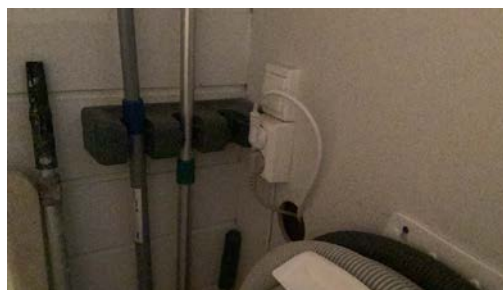
Stikkontakter på utside av nisje

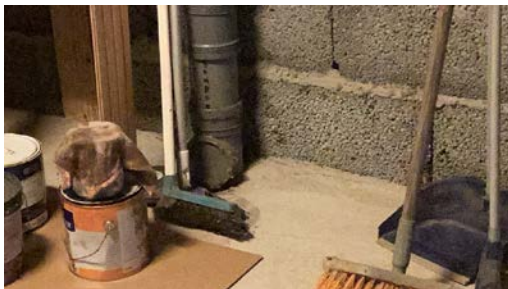
Stakepunkt i kjeller.

- Det er ikke behov for utbedringstiltak siden anlegget fungerer i dag, men ut ifra alder kan skader plutselig oppstå på eldre anlegg.

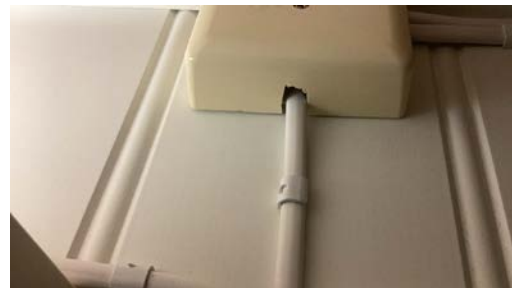
Eksempel på forhold som vil medføre avvik ved en eventuell el-kontroll.

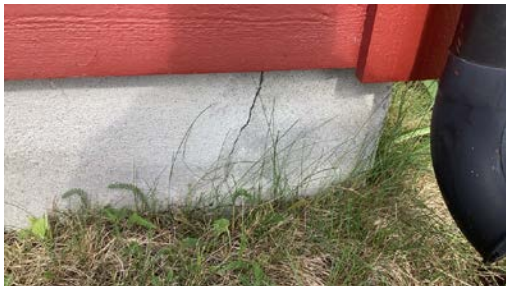
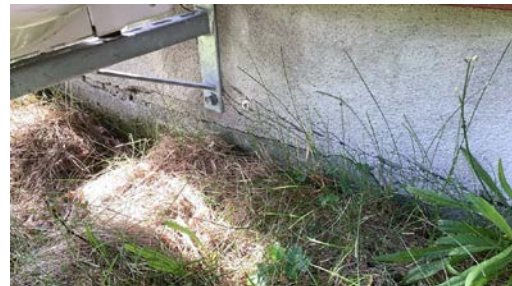
Det er ikke synlig fuktsperre på grunnmurer. Ukjent løsning for drenering.

Forsegling/reparasjon av sprekker.
