# Tilstandsrapport

📍 Lundeveien 101, 4640 SØGNE

# gnr. 471, bnr. 116, snr. 18

Rapportdato: 15.09.2025

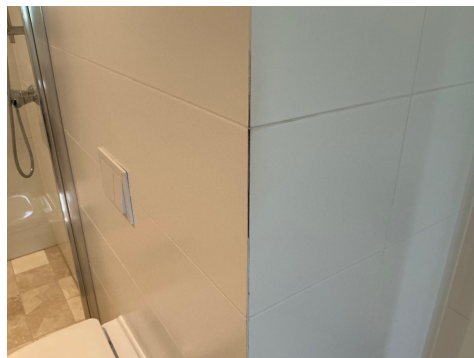
Løs/manglende fugemasse på utvendig hjørne. Må refuges med silikon

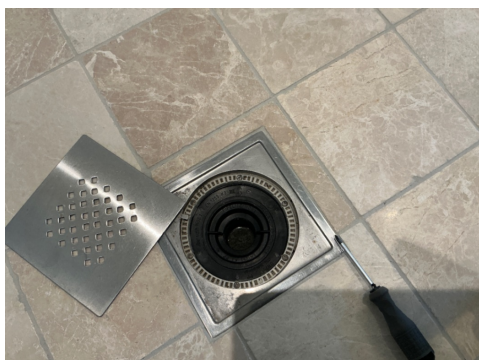
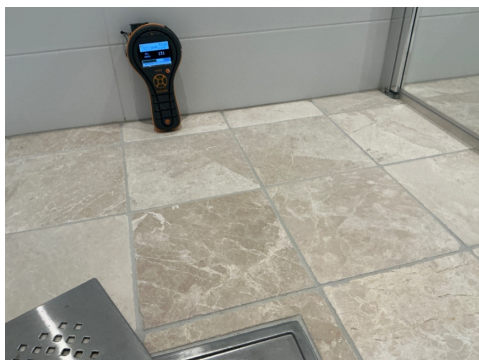
Ingen unormale utslag ved bruk av fuktindikator

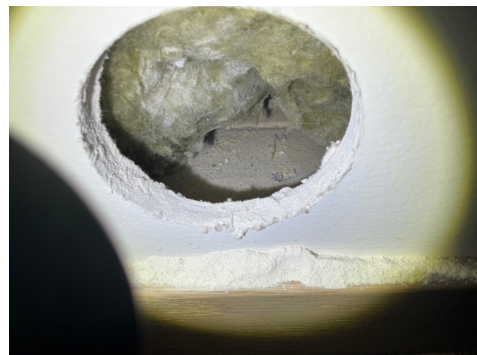
Hulltaking er foretatt uten å påvise unormale forhold

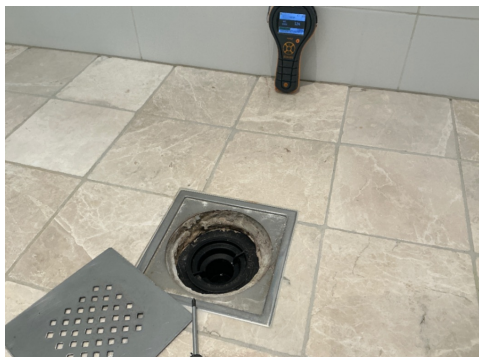
Ingen unormale utslag ved bruk av fuktindikator

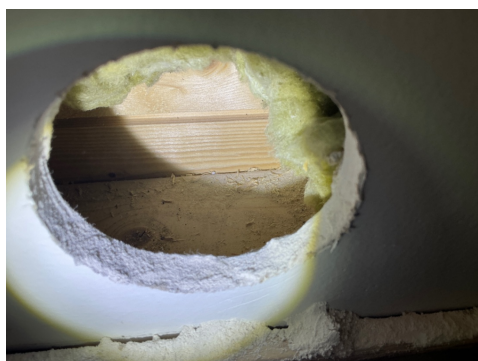
Hulltaking er foretatt uten å påvise unormale forhold

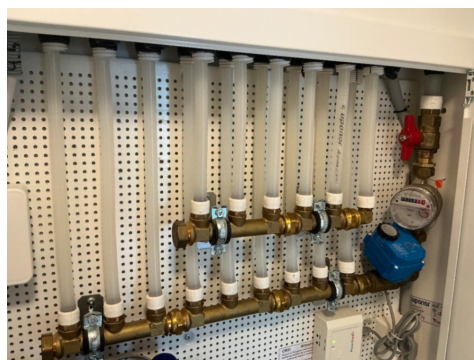
Vannrør av type rør i rør system. Fordelerskap plassert på teknisk rom. Ingen tegn til svikt. Stoppekran plassert inne i fordelerskap. Funksjon ok.

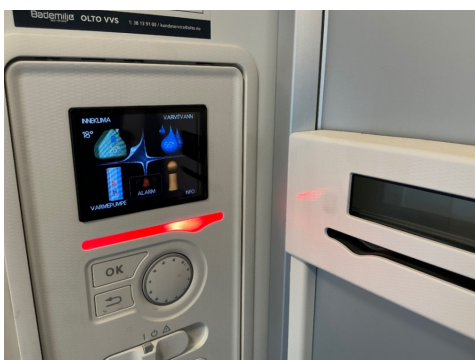
Varsling på display ved befaring som tilsier at det må utføres kontroll/service av fagkyndig

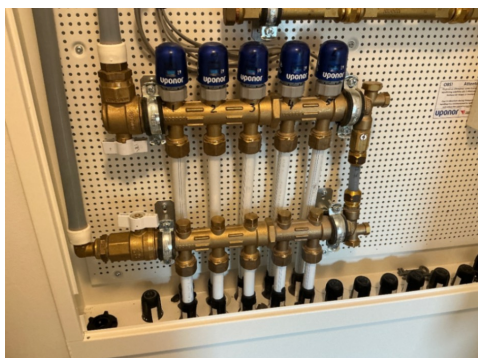
Fordelerskap

Vannbåren gulvvarme med samlestokk inne i fordelerskap som er plassert på badet. Ingen synlig tegn til svikt ved befaringen. For nærmere kontroll og eventuell service på denne type installasjon/anlegg må det utføres av fagkyndig.
