# Tilstandsrapport

📍 Reverudåsen 28B , 1341 SLEPENDEN

# gnr. 119, bnr. 64, snr. 17

Rapportdato: 31.12.2025

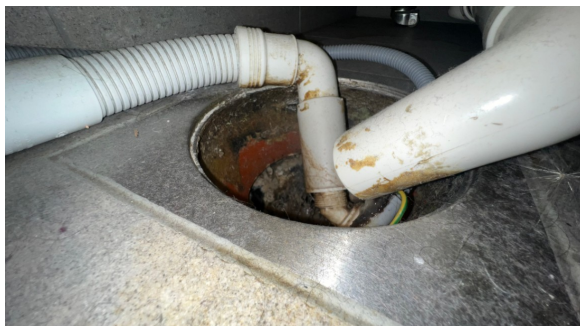
Fallforholdene i dusjonen avviker fra dagens anbefalinger, med utilstrekkelig lokalfall mot sluk. Dette kan medføre at vann blir stående/renner tregere i enkelte områder etter dusjing, noe som over tid kan øke belastningen på overflater og fuger.

Det er ikke kjent hvilken membranløsninger som er benyttet på vegger i våtsoner - eller om vegger i det hele tatt har fuktsikring.

- Eldre sluk av plast er ofte utsatt for lekkasjer og særlig i overganger. Eventuelle lekkasjer kan medføre fuktskader på tilliggende konstruksjoner.

Når tettesjiktet har passert store deler av forventet levetid, reduseres materialets robusthet. Dette øker sannsynligheten for gradvise fuktskader ved økt belastning, bevegelser i underlaget eller generell slitasje. Rommet fungerer etter dagens bruk, men tåler mindre avvik og har svekket sikkerhetsmargin over tid.

Tiltak bør vurderes for å bedre fallforholdene, men avviket krever ingen akutte handlinger.

Det anbefales jevnlig kontroll av rommet for tidlige tegn til fuktpåvirkning, og at man planlegger modernisering innen rimelig tid for å redusere risikoen for skadeutvikling. Eventuell eldre slukløsning vurderes samtidig ved fremtidig oppgradering.

Det anbefales derfor på generelt grunnlag at det fortsettes å dusje i dusjkabinett med kontrollert rørføring til sluk, inntil baderommet moderniseres.

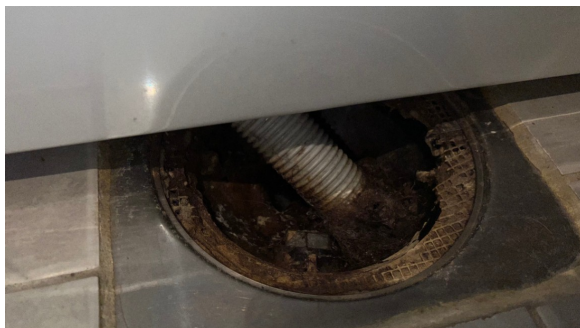
## UNDERETASJE > BAD

Det påpekes noe riss i enkelte flisfuger over sisternekasse.

Det registreres enkelte områder med moderat tegn til bomlyd (hulrom) under gulvfliser.  
Ingen riss eller løse fliser i den sammenheng ble observert, og forholdet vurderes som uten betydning for funksjon.

- Mer enn halvparten av forventet brukstid er passert på slukløsningen.
- Det er avvik:

- Eldre sluk av plast er ofte utsatt for lekkasjer og særlig i overganger. Eventuelle lekkasjer kan medføre fuktskader på tilliggende konstruksjoner.
- Tiltak:

Når tettesjiktet har passert store deler av forventet levetid, reduseres materialets robusthet. Dette øker sannsynligheten for gradvise fuktskader ved økt belastning, bevegelser i underlaget eller generell slitasje. Rommet fungerer etter dagens bruk, men tåler mindre avvik og har svekket sikkerhetsmargin over tid.

Det anbefales jevnlig kontroll av rommet for tidlige tegn til fuktpåvirkning, og at man planlegger modernisering innen rimelig tid for å redusere risikoen for skadeutvikling. Eventuell eldre slukløsning vurderes samtidig ved fremtidig oppgradering.

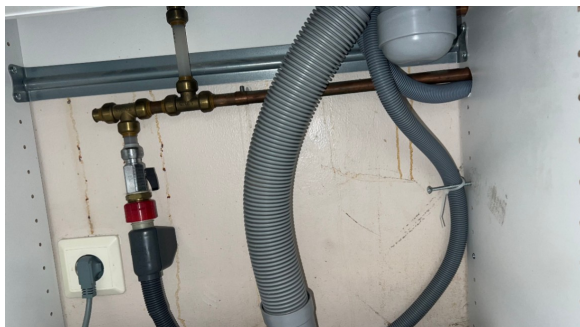
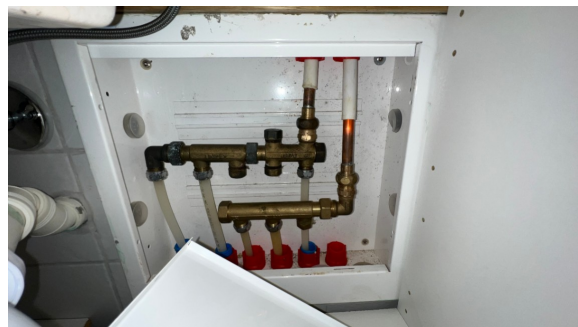
Når mer enn halvparten av forventet brukstid er passert, øker risikoen for korrosjon, lekkasjer og følgeskader. Eventuelle lekkasjer kan medføre fukt- og bygningsskader, samt behov for akutte og kostnadskrevende utbedringer.

Begrenset adkomst til vannskap kan forsinke avstengning av vann ved lekkasje eller skade. Dette øker risikoen for vannskader og følgeskader på bygningsdeler og innredning ved en eventuell lekkasje.
