# Tilstandsrapport

📍 Reverudåsen 28B , 1341 SLEPENDEN

# gnr. 119, bnr. 64, snr. 17

Befaringsdato: 18.12.2025

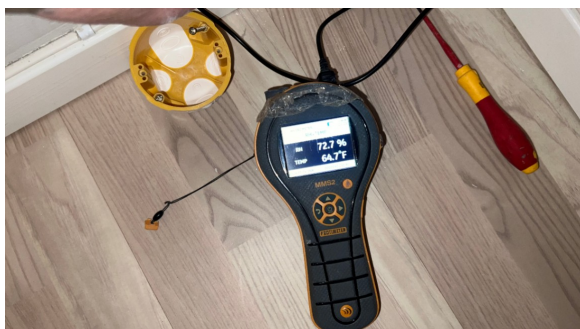
Målingen viste en relativ fuktighet (RH) på 72,7 % ved en temperatur på ca. 18 °C.

Målt verdi anses som forhøyet og ligger over anbefalte grenseverdier for lukket veggkonstruksjon. Ved relativ fuktighet over ca. 70 % foreligger økt risiko for fuktskader og mikrobiell vekst dersom forholdene er vedvarende over tid. Kombinasjonen av forhøyet relativ fuktighet og moderat temperatur vurderes som ugunstig for konstruksjonen.

Vegger under terreng er generelt utsatt for fuktpåvirkning fra grunnen, og konstruksjoner med innvendig isolasjon vurderes som særlig sårbare dersom fuktsikring, drenering eller luft- og dampetthet ikke er tilstrekkelig ivarettatt. Måleresultatet indikerer at veggkonstruksjonen kan være utsatt for pågående eller periodisk fuktbelastning.

Dette er uheldig løsning da det ved evt. fuktinnslag eller kapillært oppsug fra grunnen, kan oppstå kondens i konstruksjonen som ikke vil bli effektivt luftet ut.

Yttervegger mot terreng er utført som utforede konstruksjoner, hvilket i seg selv anses som en risikokonstruksjon grunnet begrenset inspeksjonsmulighet og økt fare for skjulte fuktbelastninger i overgang mellom grunnmur og innvendig kledning.

Forhøyet relativ fuktighet over anbefalte grenseverdier gir økt risiko for fuktskader, kondens og mikrobiell vekst ved vedvarende belastning. Konstruksjonsløsningen med innvendig isolasjon, plast og begrenset inspeksjonsmulighet øker sannsynligheten for skjulte skader. Dersom forholdet ikke utbedres, kan dette medføre forringelse av konstruksjonen, innneklimaproblemer og kostnadskrevenende tiltak over tid.

Det anbefales nærmere teknisk utredning av veggkonstruksjonen, herunder vurdering av fuktsikring, drenering og konstruksjonsoppbygging mot terreng. Tiltak kan omfatte forbedring eller fornyelse av drenering, fjerning av uheldige materiallag (plast), samt ombygging til mer fuktsikker løsning i tråd med gjeldende TEK.

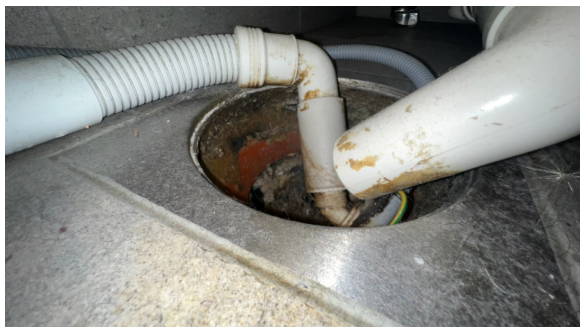
Fallforholdene i dusjonen avviker fra dagens anbefalinger, med utilstrekkelig lokalfall mot sluk. Dette kan medføre at vann blir stående/renner tregere i enkelte områder etter dusjing, noe som over tid kan øke belastningen på overflater og fuger.

Det bemerkes at rommet oppfattes som funksjonelt med dagens bruk, men endret bruk med større fuktbelastning enn i dag kan fremprovosere avvik og på den måten fremskynde behovet for modernisering.

Det er ikke kjent hvilken membranløsninger som er benyttet på vegger i våtsoner - eller om vegger i det hele tatt har fuktsikring.

- Eldre sluk av plast er ofte utsatt for lekkasjer og særlig i overganger. Eventuelle lekkasjer kan medføre fuktskader på tiliggende konstruksjoner.

Når tettesjiktet har passert store deler av forventet levetid, reduseres materialets robusthet. Dette øker sannsynligheten for gradvise fuktskader ved økt belastning, bevegelser i underlaget eller generell slitasje. Rommet fungerer etter dagens bruk, men tåler mindre avvik og har svekket sikkerhetsmargin over tid.

Tiltak bør vurderes for å bedre fallforholdene, men avviket krever ingen akutte handlinger.

Det anbefales jevnlig kontroll av rommet for tidlige tegn til fuktpåvirkning, og at man planlegger modernisering innen rimelig tid for å redusere risikoen for skadeutvikling. Eventuell eldre slukløsning vurderes samtidig ved fremtidig oppgradering.

Det anbefales derfor på generelt grunnlag at det fortsettes å dusje i dusjkabinett med kontrollert rørføring til sluk, inntil baderommet moderniseres.

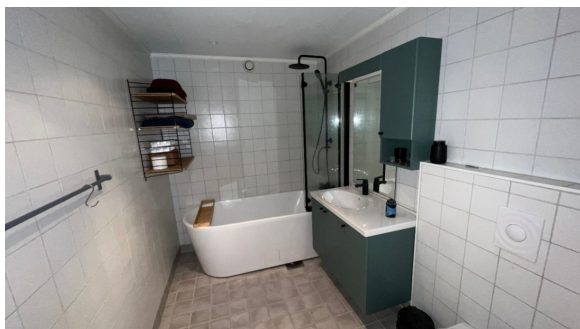
## 1. ETASJE > BAD

Det ble rutinemessig søkt etter fukt på typisk fuktutsatte steder (på innredning) med fuktindikator (Protimeter SM) på befaringen og det var ingen indikasjoner på fukt på befaringstidspunktet.

Det ble rutinemessig søkt etter fukt i dusjonens vegger med fuktindikator (Protimeter SM) på befaringen, via eksisterende hullboring, på kjøkkenvegg mot våtrommets våtsone.

Det var ingen indikasjoner på fukt.

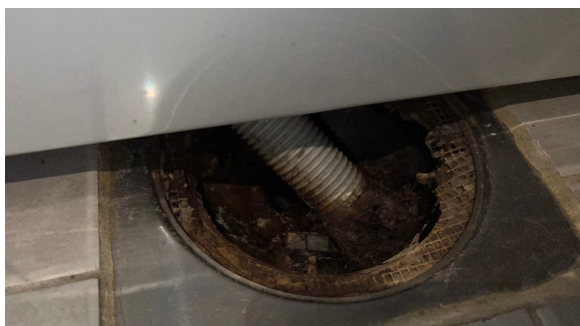
## UNDERETASJE > BAD

Det påpekes noe riss i enkelte flisfuger over sisternekasse.

- Mer enn halvparten av forventet brukstid er passert på slukløsningen.
- Det er avvik:

Det bemerkes at rommet oppfattes som funksjonelt med dagens bruk, men endret bruk med større fuktbelastning enn i dag kan fremprovosere avvik og på den måten fremskynde behovet for modernisering.

- Eldre sluk av plast er ofte utsatt for lekkasjer og særlig i overganger. Eventuelle lekkasjer kan medføre fuktskader på tiliggende konstruksjoner.
- Tiltak:

Når tettesjiktet har passert store deler av forventet levetid, reduseres materialets robusthet. Dette øker sannsynligheten for gradvise fuktskader ved økt belastning, bevegelser i underlaget eller generell slitasje. Rommet fungerer etter dagens bruk, men tåler mindre avvik og har svekket sikkerhetsmargin over tid.

Det anbefales jevnlig kontroll av rommet for tidlige tegn til fuktpåvirkning, og at man planlegger modernisering innen rimelig tid for å redusere risikoen for skadeutvikling. Eventuell eldre slukløsning vurderes samtidig ved fremtidig oppgradering.

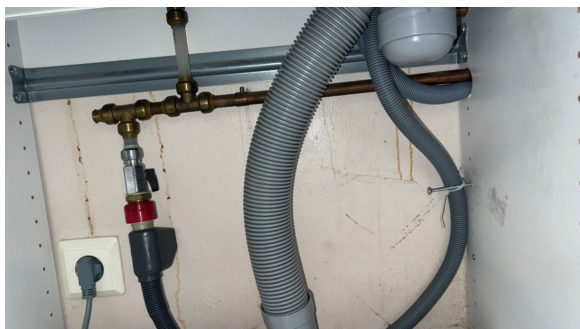
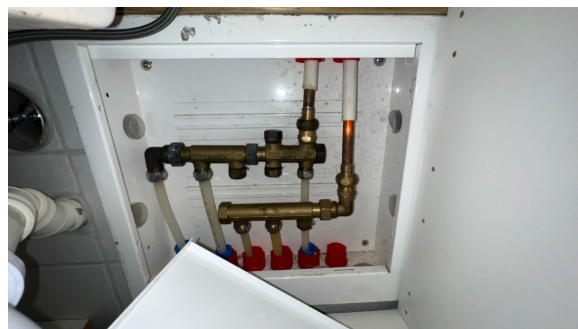
Når mer enn halvparten av forventet brukstid er passert, øker risikoen for korrosjon, lekkasjer og følgeskader. Eventuelle lekkasjer kan medføre fukt- og bygningsskader, samt behov for akutte og kostnadskrevende utbedringer.

Begrenset adkomst til vannskap kan forsinke avstengning av vann ved lekkasje eller skade. Dette øker risikoen for vannskader og følgeskader på bygningsdelene og innredning ved en eventuell lekkasje.
