# Tilstandsrapport

Boligbygg med flere boenheter

Dyrgravveien 24A H0201, 3617 KONGSBERG

Befaringsdato: 19.02.2026

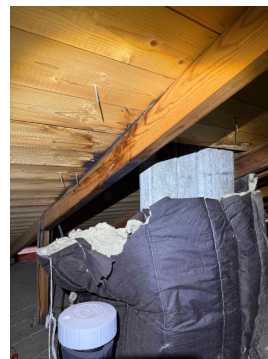
- Det er påvist fuktskjolder/skader i takkonstruksjonen.

Bildet viser fuktskjolder på loft.

Det bør utføres nærmere undersøkelser for å avdekke årsaken til fuktskjolder/skader i takkonstruksjonen. Avvik i takkonstruksjonen kan føre til følgeskader på underliggende bolig.

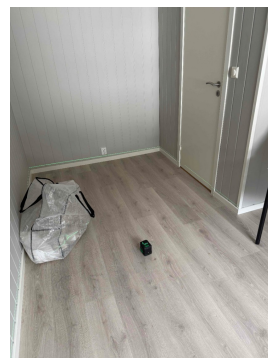
- Det er målt høydeforskjell på mellom 15-30 mm gjennom hele rommet. Tilstandsgrad 2 gis med bakgrunn i standardens krav til godkjente måleavvik.
- Målt høydeforskjell på mellom 10 - 20 mm innenfor en lengde på 2 meter. Tilstandsgrad 2 gis med bakgrunn i standardens krav til godkjente måleavvik.
- Målt høydeforskjell på over 30 mm gjennom hele rommet. Tilstandsgrad 3 gis med bakgrunn i standardens krav til godkjente måleavvik.

Dersom skjevhetene ikke utbedres, kan det føre til økt slitasje på gulv, utfordringer med møblering og innredning, samt oppsprekking av gulvskjøter.

Bildet indikerer skjevheter i gulv.

Tiltak bør vurderes spesielt ved fremtidig renovering eller utskifting av gulv.

**Kostnadsestimat: 100 000 - 200 000**

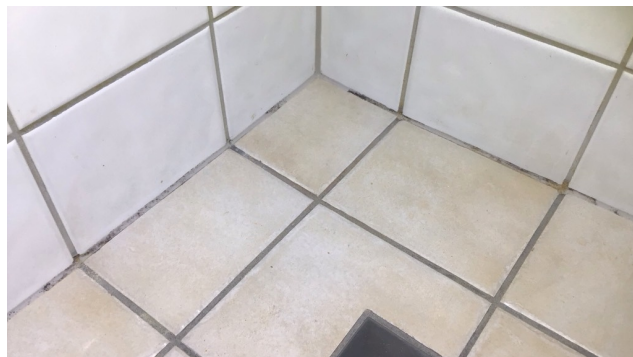
- Det er vindu/dør med ikke fuktbestandige materialer i våtsonen (ved vask, dusj, badekar, osv.), løsningen eller byggematerialet er uegnet.
- Det er påvist svertesopp i silikonfuger.

- Dersom det ikke gjøres tiltak, kan dette medføre oppfukning, oppsvelling og forringelse av materialer over tid og fuktskader på tilstøtende konstruksjoner.
- Overflater må rengjøres.

Bildet viser svertesopp i silikon fuger.

Vinduet er plassert innenfor våtsonen og blir dermed utsatt for økt fuktpåkjenning. Det bør vurderes om materialene må skiftes eller beskyttes for å redusere risikoen for fuktskader og soppdannelse.

Hull i veggfliser ved avløp for vaskemaskin bør utbedres for å hindre vanninntrengning i konstruksjonen, da dette kan føre til fuktskader ved vedvarende fuktpåkjenning.

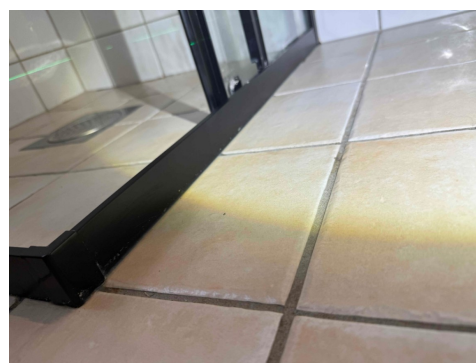
- Det er mulighet for at det kan forekomme vannlekkasje på våtrommet hvor vann ikke vil gå til sluk.
- Det er påvist at noen fliser har bom (hulrom under).

Det er tett mellom skinnen til dusjvegger og gulvfliser.

Dette kan medføre at eventuelt lekkasje vann fra toalett servant eller fordelingskap ikke ledes til sluk.

Bildet viser skinnen til dusjdørene mot gulvet.

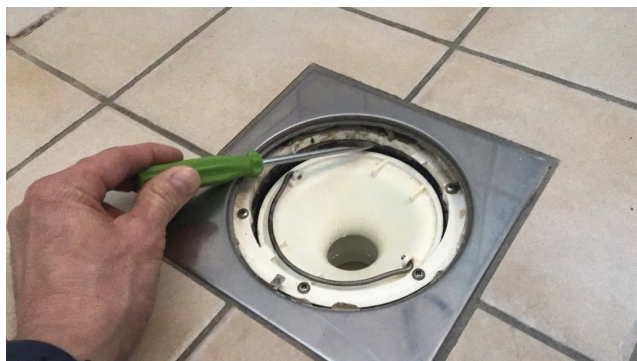
ETASJE > BAD

- Overvåk tilstanden jevnlig. For å få tilstandsgrad 0 eller 1 må tettesjiktet skiftes ut, men tidspunktet for når dette er nødvendig er vanskelig å si noe om.
- Det er viktig å merke seg at levetiden til en membran varierer basert på kvalitet, installasjon og bruk. Eldre membraner kan bli sprø og sprekke opp, noe som fører til at de mister sin vanntettende funksjon. Dette kan resultere i vannlekkasjer gjennom vegger og gulv og fuktskader.

Konsekvensen av å ikke gjennomføre tiltak er økt risiko for fuktskader i tilstøtende konstruksjoner, da membran har begrenset gjenværende brukstid.

På grunn av alderen på tettesjiktet bør det vurderes montering av dusjkabinett for å redusere fuktbelastning på gulv, vegger og vindu.

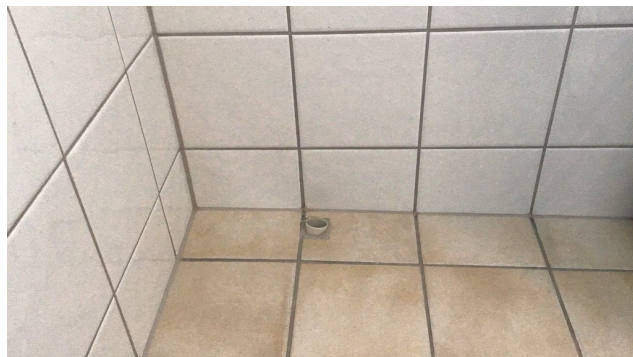
Vannlås til vaskemaskin mangler. Dette kan medføre risiko for lukt og fuktskader dersom det ikke utbedres.

Bildet viser avløpet til vaskemaskin uten vannlås.

Det bør monteres vannlås til vaskemaskin for å hindre risiko for lukt og redusert inneklimate. Manglende vannlås kan føre til uønsket lukt og redusert inneklimate.

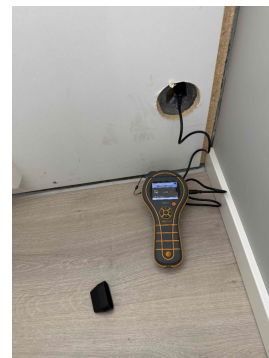
Hulltaking er foretatt uten å påvise unormale forhold. Hulltaking er foretatt ved/i kjøkken.

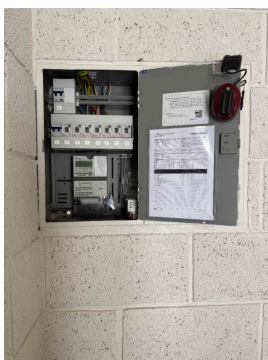
Bildet viser sikringskapet.
