# Tilstandsrapport

Enebolig

Moraveien 89, 2485 RENDALEN

Befaringsdato: 20.09.2024

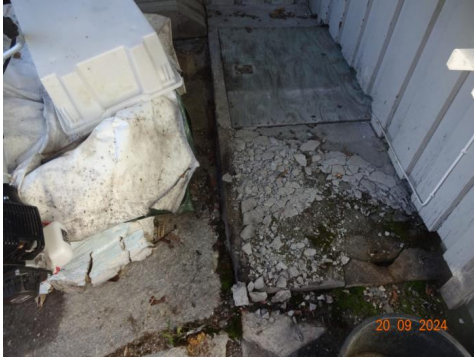
## TG 2 Balkonger, terrasser og rom under balkonger - 4

Veranda ved inngang.

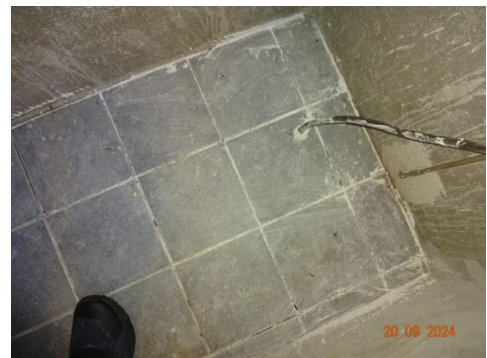
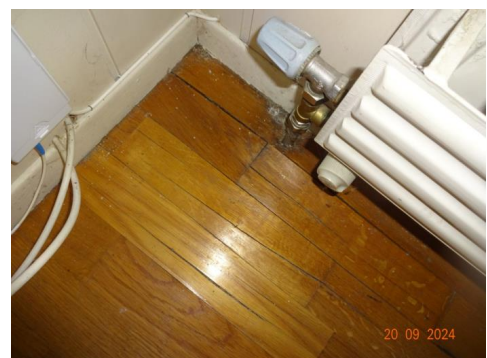
## TG 2 Overflater - 2

Himlinger med folierte takessplater, malt panel, panel og malte plater.

Eternitt er asbestholdig, sanering er regulert i egen forskrift.  
Del med manglende panel i himling over underetasje.  
Det er påvist fuktskjolder på gulvbjelke og panel, ved bruk av fuktmåler ble det ikke registrert unormale verdier.

- Det er ikke behov for utbedringstiltak.

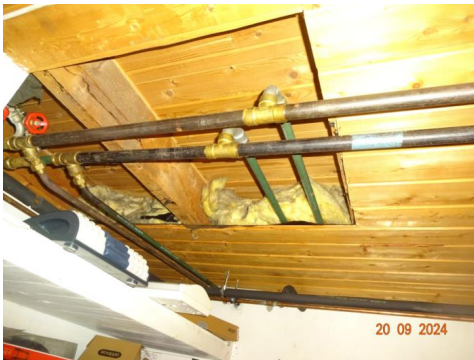
#### TG 2 Etasjeskille/gulv mot grunn

Trebjelkelag i etasjeskiller, isolert med mineralull.

- Målt høydeforskjell på over 15 mm gjennom hele rommet.  
Tilstandsgrad 2 gis med bakgrunn i standardens krav til godkjente måleavvik.

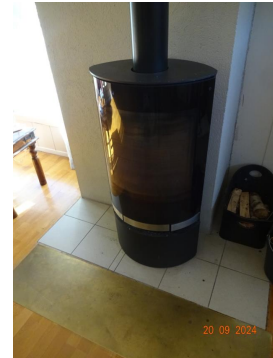
#### TG 2 Pipe og ildsted - 3

Stålpipe. Utvendig sotluke.

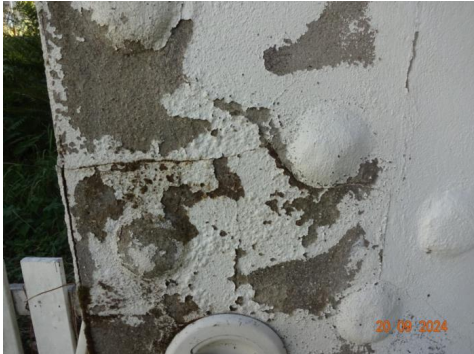
## 📍 TG 2 Rom Under Terreng

Påførede kjelleryttervegger er en risikokonstruksjon, da underliggende konstruksjonen ikke er tilgjengelig, kan skjule fukt, sprekker og diverse skader.

Hulltaking er foretatt og det er påvist avvik i konstruksjonen.

- Det er gjennom hulltaking påvist høyt fuktnivå inne i trekonstruksjonen i hulltakingen, men ikke påvist fuktskader i dette området. Høy luftfuktighet kan over tid føre til muggvekst eller sverting av materialer. Samtidig kan materialer og konstruksjoner bli ødelagt.
- Det er påvist indikasjoner på noe fuktgjennomtrenging i kjellergulv.
- Det er påvist indikasjoner på noe fuktgjennomtrenging inn i kjellermur.

Steder med saltutslag på kjelleryttervegger, etter fuktgjennomgang i veggene.

- Det påviste fuktnivå gir grunn til å overvåke konstruksjonen jevnlig for å se utvikling over tid, og eventuelt foreta tiltak for å unngå fuktskader.

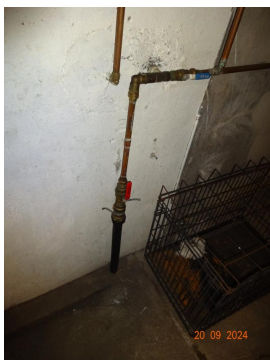
### TG 2 Avløpsrør

Avløpsledninger av PVC (plastrør).  
Kloakk antatt luftet over tak.

- Det er ikke behov for utbedringstiltak siden anlegget fungerer i dag, men ut ifra alder kan skader plutselig oppstå på eldre anlegg.

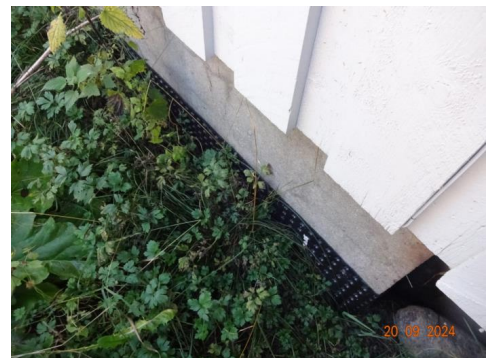
## TG 2 Grunnmur og fundamenter

Antatt at boligen er fundamentert med støpte såler til fast byggegrunn.  
Kjelleryttervegger av murte lettklinkerblokker.  
Enkelte kjelleryttervegger er utforet og kledd.

- Det er registrert skråriss som er symptom på setninger.
- Grunnmuren har sprekkdannelse.

- Lokal utbedring må utføres.

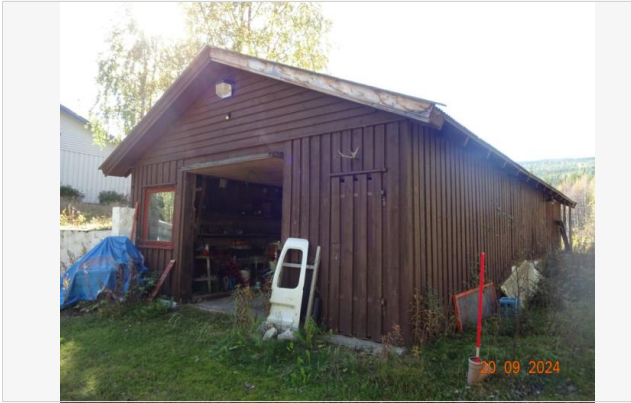
## Garasjeuthus

Generelt med noe preg av skader, aldersforvitring og manglende vedlikehold.

Mangler takrenner og nedløp.  
Ikke etablert undertak.  
Utvendig panel har behov for vedlikehold.  
Avskalinger i utvendig murpuss.  
Eldre garasjeuthus, generelt med preg etter aldersforvitring og noe manglende vedlikehold. Må påregne aldersforvitring og skader. Kun deler er besiktiget.
