Moraveien 89, 2485 RENDALEN

**Innholdsrik enebolig i god
størrelse med stor tomt og
attraktiv beliggenhet med nærhet
til Åkrestønnen**

Befaringsdato: 20.09.2024

Tilstandsrapport

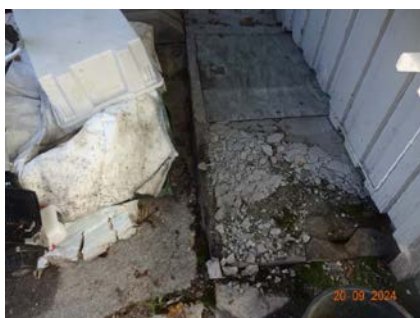
TG 2 Balkonger, terrasser og rom under balkonger - 4

Veranda ved inngang.
Fundamentert på støpte punktfundamenter.
Utført med terrassebord og beiset- malt rekkverk.
Areal på ca. 17 m² ved inngang.

- Det må foretas tiltak for å lukke avviket.

Kostnadsestimat: Under 10 000

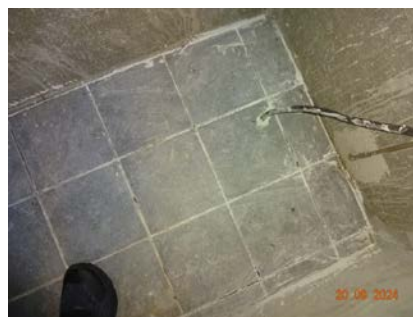
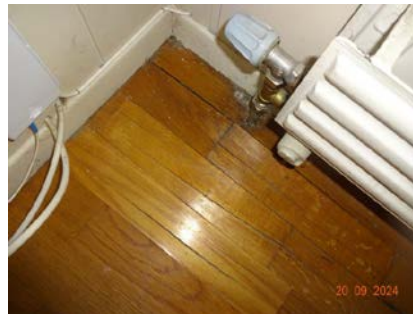
TG 2 Overflater - 2

Overflater - 2 - Eternitt er asbestholdig, sanering er regulert i egen forskrift. Del med manglende panel i himling over underetasje. Det er påvist fuktskjolder på gulvbjelke og panel, ved bruk av fuktmåler ble det ikke registrert unormale verdier.

Himlinger med folierte takessplater, malt panel, panel og malte plater.
Himling med eternittplater i fyrrom/vaskerom.

- Det er ikke behov for utbedringstiltak.

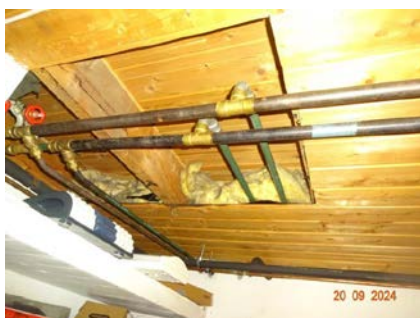
! TG 2 Etasjeskille/gulv mot grunn

Etasjeskille/gulv mot grunn - Målt høydeforskjell på over 15 mm gjennom hele rommet. Tilstandsgrad 2 gis med bakgrunn i standardens krav til godkjente måleavvik. Målt høydeforskjell på ca. 15 mm i stue/spisestue.

Trebjelkelag i etasjeskiller, isolert med mineralull.

Kostnadsestimat: Under 10 000

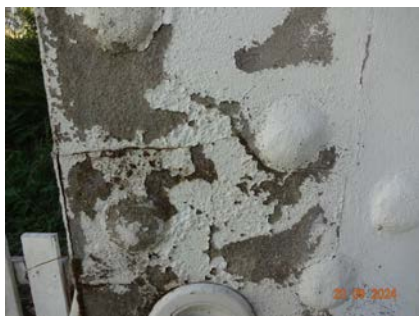
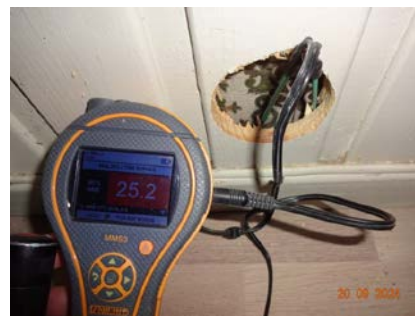
1 TG 2 Rom Under Terreng

Rom Under Terreng - Det er gjennom hulltaking påvist høyt fuktnivå inne i trekonstruksjonen i hulltakingen, men ikke påvist fuktskader i dette området. Høy

luftfuktighet kan over tid føre til muggvekst eller sverting av materialer. Samtidig kan materialer og konstruksjoner bli ødelagt. Det er påvist indikasjoner på noe fuktgjennomtrenging i kjellergulv. Det er påvist indikasjoner på noe fuktgjennomtrenging inn i kjellermur. Steder med saltutslag på kjelleryttervegger, etter fuktgjennomgang i veggene. Saltutslag dannes når fuktighet trenger gjennom murkonstruksjoner og transporterer saltmineraler ut til overflaten. Når vannet fordampes blir det krystalliserte saltet liggende igjen på overflaten av murverket eller betongen. Det er foretatt fuktsøk med fuktindikator i kjeller. Ved bruk av fuktindikator ble det målt fuktvariasjoner. Det er påvist sopp i sjakt for ved.

Punktet må sees i sammenheng med 'Drenering'

- Det påviste fuktnivå gir grunn til å overvåke konstruksjonen jevnlig for å se utvikling over tid, og eventuelt foreta tiltak for å unngå fuktskader.

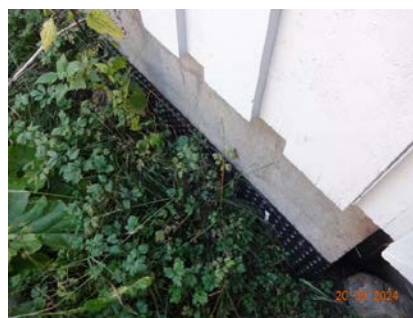
TG 2 Grunnmur og fundamenter

Grunnmur og fundamenter - Det er registrert skråriss som er symptom på setninger. Grunnmuren har sprekkdannelse. Det er påvist avskaling i murpuss i garasjerom.

Antatt at boligen er fundamentert med støpte søler til fast byggegrunn.

- Lokal utbedring må utføres.

Kostnadsestimat: Under 10 000
