Tilstandsrapport

Enebolig

Bregneveien 18 , 3142 VESTSKOGEN

Rapportdato: 18.05.2026

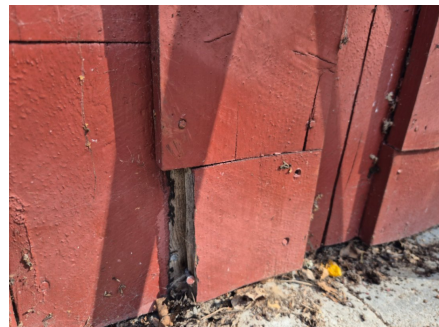
Tørkesprekker.

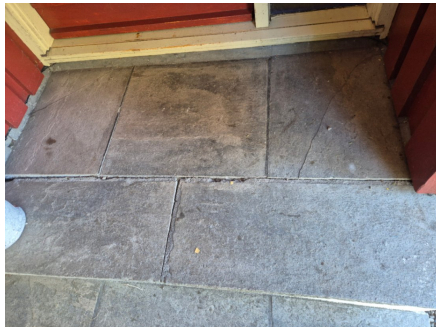
Sprekk i to skiferheller.

Det anbefales å skifte ut skiferheller med sprekker.

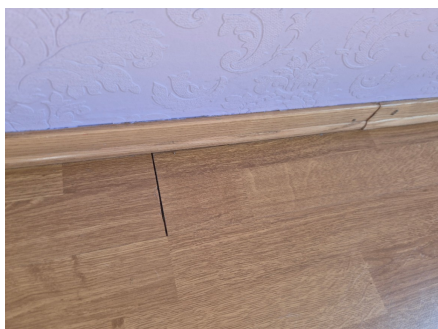
Glipe og skade i skjøt.

Det bør påregnes oppussing/renovering av enkelte innvendige overflater.
Tiltak bør vurderes av kjøper ut fra behov og ønsket standard.

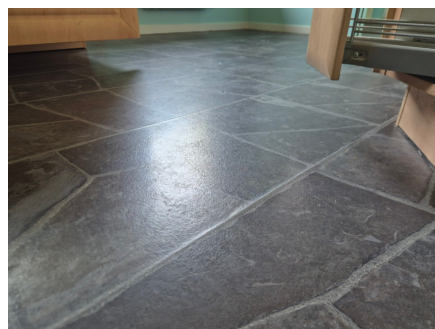
Sveller på kjøkkengulv.

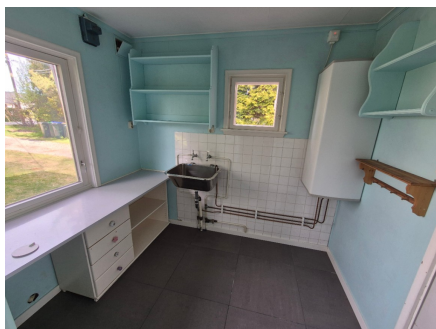
1. ETASJE > VASKEROM

Rommet mangler sluk, og membranløsningen vurderes som usikker/udokumentert. Samlet tilstandsgrad TG 3 er satt på bakgrunn av alder, manglende tetthet i våtsonen og mangelfull sikring mot vannlekkasjer.

Det må påregnes total rehabilitering av våtrommet for å oppnå tilstrekkelig fuktsikring i henhold til dagens krav.

Full rehabilitering, inkludert etablering av sluk, membran, overflater, mekanisk avtrekk og nytt rør-i-rør²system.
