# Tomyro 4

## 5685 UGGDAL

### Tilstandsrapport

### Eierskifte

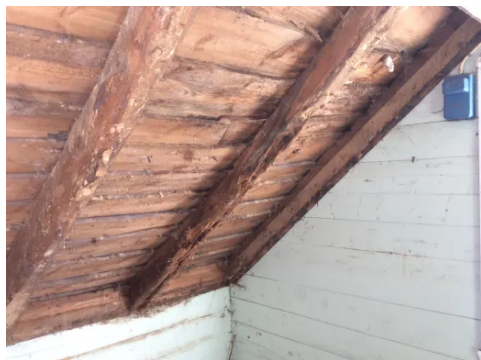
Råteskader i takbjelker og sutak.

| Mit i konstruksjonen. Flere lekkasjer.<br>TG3 gis da det er lekkasjer, råteskade og sig i konstruksjonen. | |

| Store deler av taket må byttes. | |

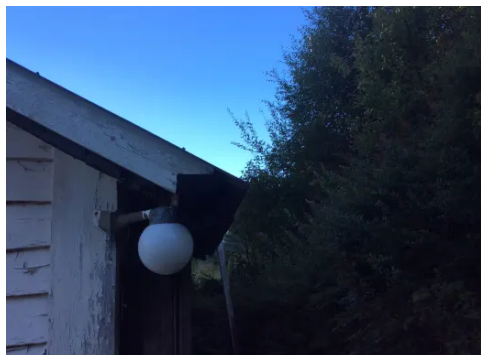
Feilmonterte plater går utenfor renner.

Feilmonterte renner/ plater på oppsiden av huset.

Renner bør monteres komplett og korrekt.

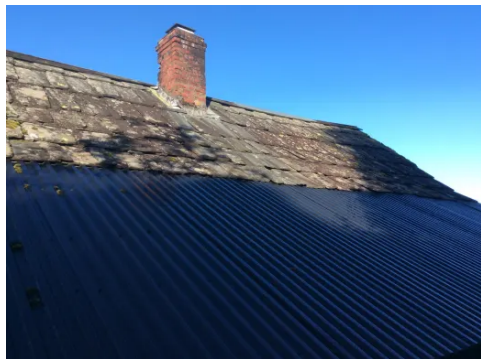
Dels skifertekking, dels metallplater.

| Tekking bør byttes. | |

| Tekking bør byttes i forbindelse med utbedring av takkonstruksjon. | |

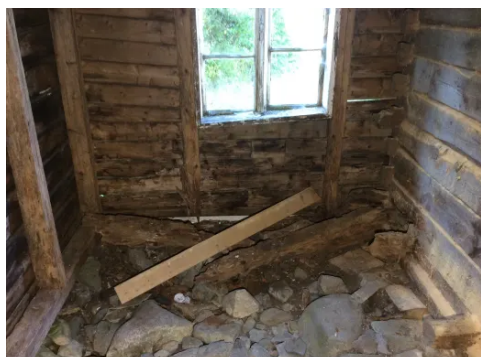
Omfattende sig og råte.

| Det er vesentlig retningsavvik på gulv grunnet setningsskader. | |

| Bjelkelag bør utbedres/ skiftes/ avrettes. | |

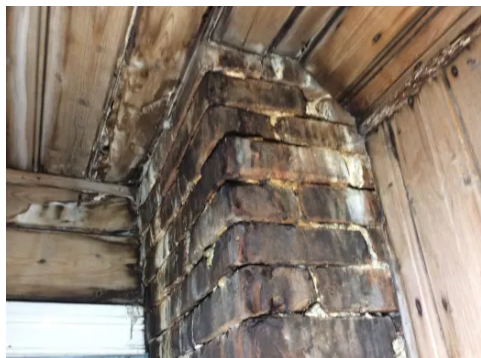
Lekkasje ved pipe.

| Pipe er slitt. Ikke tilknyttet ildsted. | |

| Pipe bør fores. Nytt beslag utvendig. | |

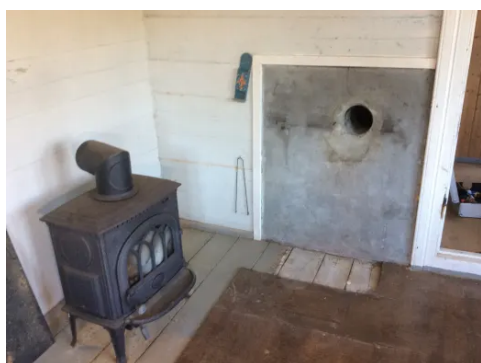
Tidligere ildsted i stue.

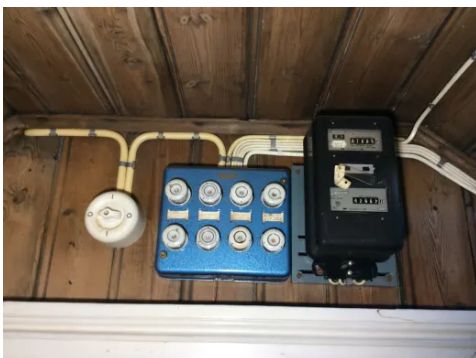
Elektrisk anlegg er dels revet og bør byttes i sin helhet.

Eldre elektrisk anlegg.

Bytte elektroinstallasjon.
