Tilstandsrapport

Enebolig

Svehaug 5E , 5535 HAUGESUND

Rapportdato: 06.04.2026

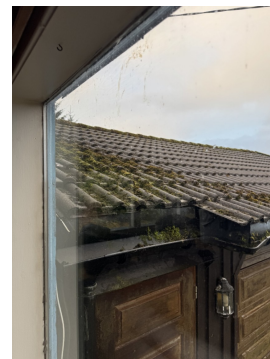
- Det er påvist skader eller avvik på selve taktekkingen.

Tekkingens levetid er overskredet. Det er påvist skader og slitasje på tekkingen, og utskifting må påregnes. Ved utskifting bør det også gjennomføres grundig kontroll av treverk og undertak, da det kan forekomme avvik som krever utbedring.

Ved håndtering av bølgeeternitt må det tas hensyn til at materialet inneholder asbest og skal behandles som spesialavfall.

- Taktekkingen må skiftes eller utbedres.
- Andre tiltak:
 - Når taktekking og undertak begynner å bli gamle, øker risikoen for lekkasjer, noe som kan føre til omfattende og kostbare reparasjoner av underliggende konstruksjoner dersom en ikke foretar tiltak på konstruksjonene før dette oppstår.

Taktekkingen må skiftes ut, og det anbefales samtidig å gjennomføre grundig kontroll av treverk og undertak for å avdekke eventuelle skjulte skader eller avvik som ikke var synlige på befaringsdagen og som krever utbedring.

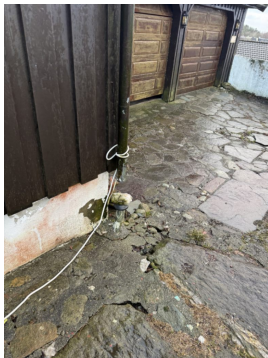
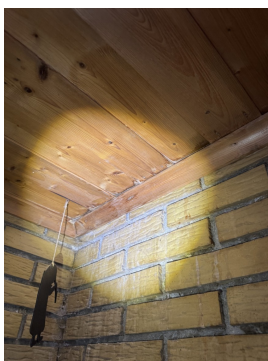
Nedløp og beslag

Det var nedbør på befaringsdagen og det var synlige lekkasjer på renner. Renner har tildels store skader og er gjengrodde.

Det er også skader og råte på vindskier og vannbord. Rust og skader på beslag på tak..

- Det er ikke tilfredsstillende bortledning av vann fra taknedløp ved grunnmur.
- Det mangler snøfangere på hele eller deler av taket, men det var ikke krav om dette på byggemeldingstidspunktet.
- Det mangler tilfredsstillende adkomst til pipe for feier.
- Takrenner/nedløp har store lekkasjer.
- Utvendige beslag har utettheter.

Det er skader på renner som tilsier at disse må skiftes ut. Dette gjelder også generelt for beslagsløsninger da det er rust og skader/hull på beslag. Det er ikke stige på tak for feier.

Det er også store lekkasjer på renner og beslag og utskifting må påregnes. Alle taknedløp er ikke tilknyttet rør til grunn og opptas på egen eiendom.

- Stigetrinn for feier må monteres.
- Det må foretas tiltak for å lukke avviket.
- Andre tiltak:
- Det bør lages system for bortledning av vann fra taknedløp ved grunnmur.
- Beslag må skiftes ut.

Skadede takrenner og beslag bør skiftes ut for å hindre vannlekkasjer og videre skader på bygningen.

Det bør etableres tilfredsstillende bortledning av vann fra taknedløp ved grunnmur for å unngå fukt- og råteskader på konstruksjonen.

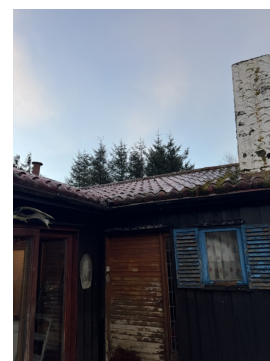
- Det er påvist betydelige råteskader i bordkledningen.
- Det er påvist fuktskader i veggkonstruksjonen.
- Det er påvist omfattende skade i fasade.
- Det er påvist råteskader i veggkonstruksjonen.

Det er påvist skader i treverket i innervegger, spesielt ved inngangspartiet hvor det er store råteskader. Det er også betydelig slitasje og høy råtegrad utvendig på boligen. Store oppgraderinger må påregnes, og det må også påregnes skjulte skader og råte i treverk som ikke var synlige ved befaringsen, da disse er skjult bak overflater. Det anbefales å gjennomføre ytterligere undersøkelser av boligen for å avdekke omfanget av eventuelle skjulte skader.

- Konstruksjonene må sikres mot råte, sopp og skadedyr.
- Råteskadede konstruksjoner må skiftes ut.
- De påviste skader må utbedres.
- Råteskadet trekledning må skiftes ut.
- Råteskader i bordkledningen vil fortsette å utvikle seg både i tilliggende bordkledning og til bakenforliggende veggkonstruksjon, dersom en ikke foretar tiltak.
- Fuktskadede konstruksjoner må skiftes ut, og årsak til skadene utbedres.

De påviste råte- og fuktskadene må utbedres, og skadet treverk må skiftes ut for å hindre videre forringelse av konstruksjonen.

Det bør gjennomføres ytterligere undersøkelser for å avdekke omfanget av eventuelle skjulte skader, da det er risiko for omfattende og kostnadskrevenne utbedringer dersom skadene får utvikle seg.
