Tilstandsrapport

Andelsleilighet i 2. etasje

Myraveien 35, andel 2, 8622 MO I RANA

Befaringsdato: 30.04.2024

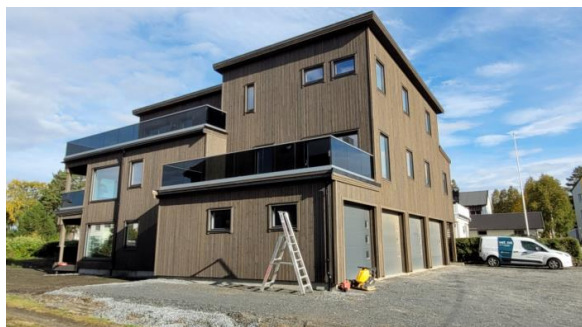
! TG 1 Balkonger, terrasser og rom under balkonger

Altan på 23,4 m² med glassrekkverk. Rekkverket har en høyde på ca. 102 cm.

Manglende overganger i skjøter på håndløper på rekkverket.

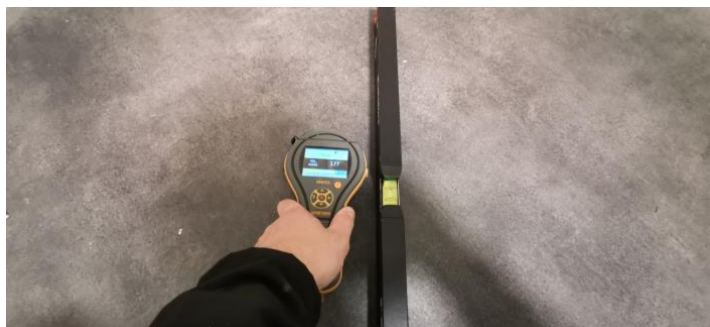
Det ble fuktmålt ved befaring, ingen unormale fuktverdier ble registrert.

Fuktmåling og kontroll av fall mot sluk.

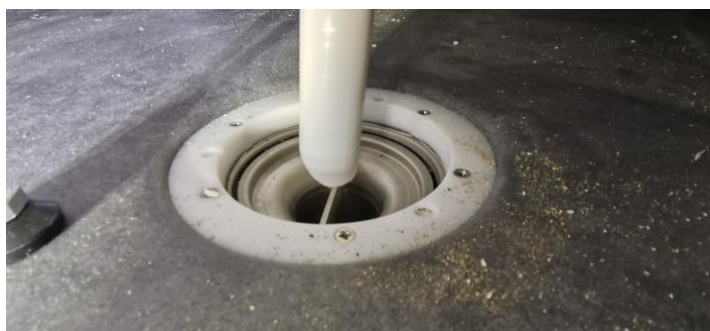
Plastsluk i gulvet under dusjkabinettet.

Kontroll av sluk.

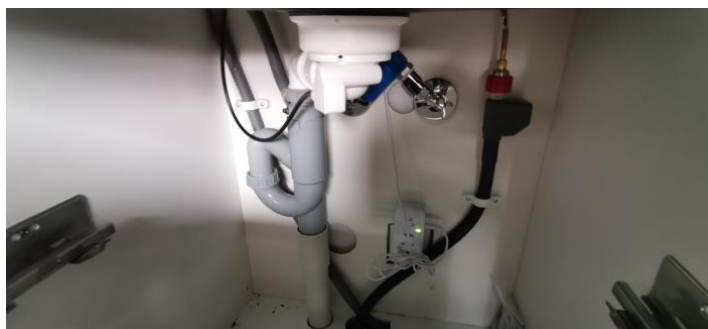
Kontroll av røropplegg under oppvaskkummen.

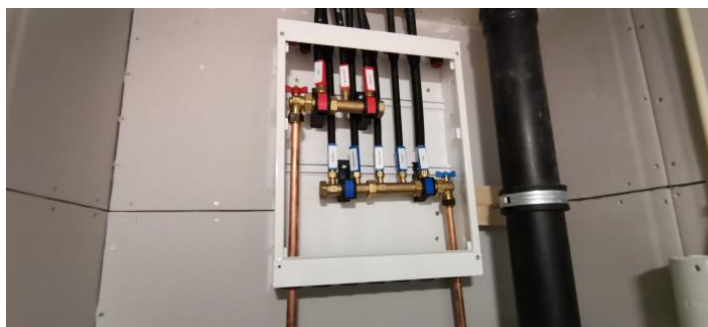
Vannrør av kobber og plast (rør i rør), fordelerskap plassert i teknisk rom.

Kontroll av fordelerskapet.

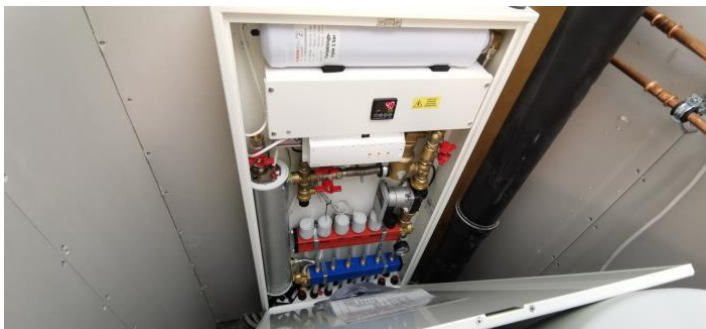
Fordelerskap plassert i teknisk rom.

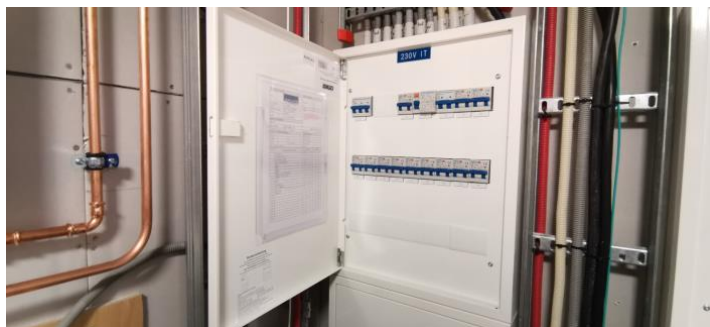
Kontroll av el-skapet.
