# Tilstandsrapport

Boligbygg med flere boenheter

Dampsaga allé 66, 2053 JESSHEIM

Befaringsdato: 08.04.2024

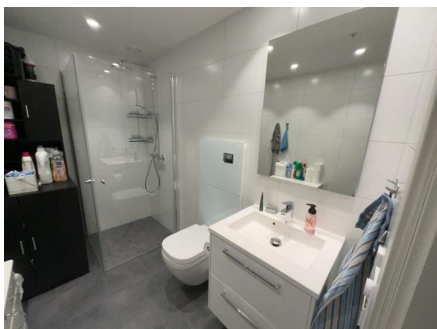
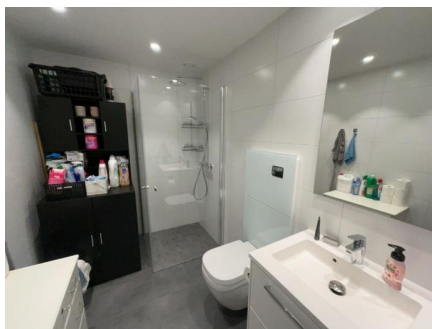
Bad ved entre.

Bad med flisbelagte flater og gulvvarme, vegghengt toalett, servant og dusj samt opplegg for vaskemaskin. Hvit glatt innredning.

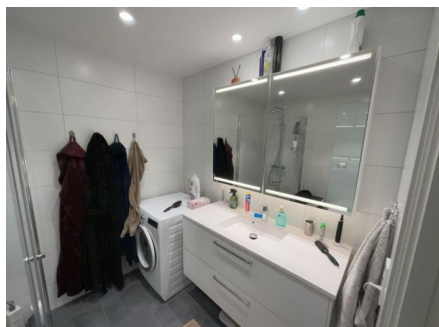
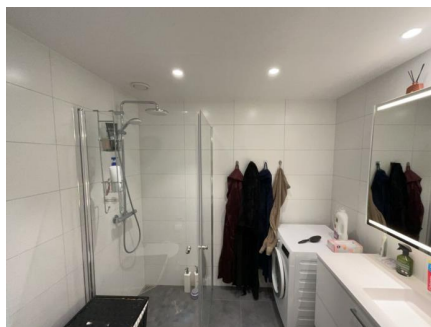
Bad med flisbelagte flater og gulvvarme, vegghengt toalett, servant, dusj og opplegg for vaskemaskin. Hvit glatt innredning.

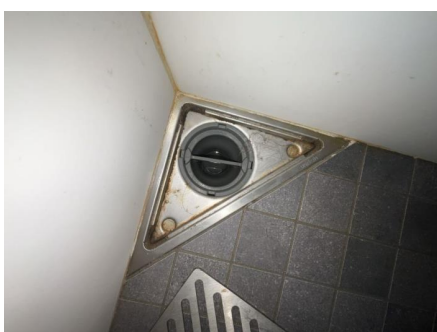
Plastsluk

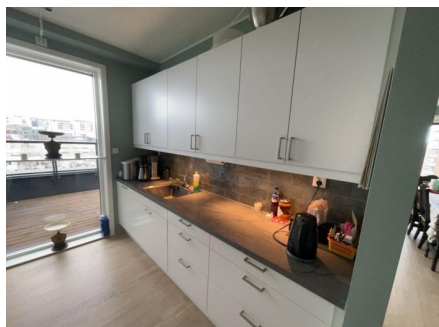
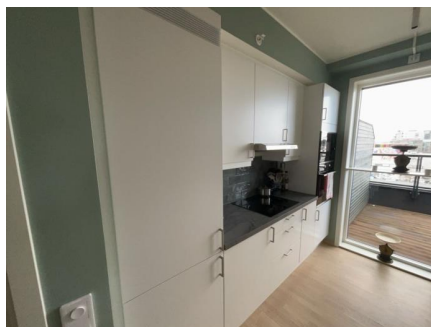
Hvitt glatt kjøkken med laminert benkeplate. Fliser samt lys mellom over og underskap. Integrert keramisk koketopp, komfyr, mikro og kjøleskap med fryser. Oppvaskkum og integrert oppvaskmaskin.

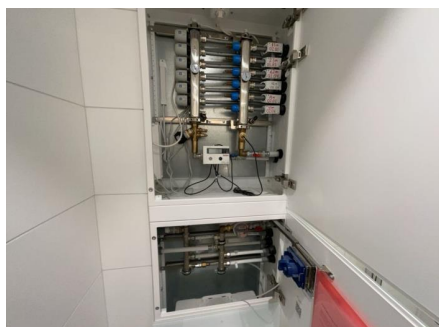
Det er ikke påvist feil ved anlegget, men merk at takstingeniør ikke er VVS fagmann og kontrollen er begrenset til det visuelle. Egen kontroll med vvs fagkyndig anbefales. Kun vurdert konstruksjoner med nær tilknytning til boligen, da dette er sameiets ansvar.

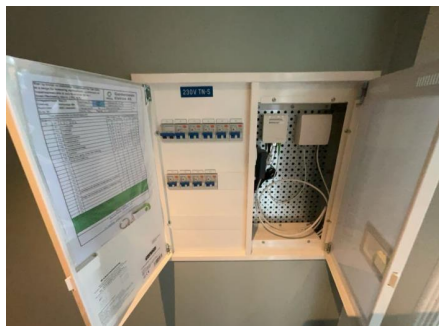
Automatsikringer, skap plassert i entre.
