Badeplassvegen 131, 2330 VALLSET

**Flott hytte med fantastisk utsikt  
over vakre Harasjøen ! Gode  
solforhold.**

# Badeplassvegen 131 2330 VALLSET

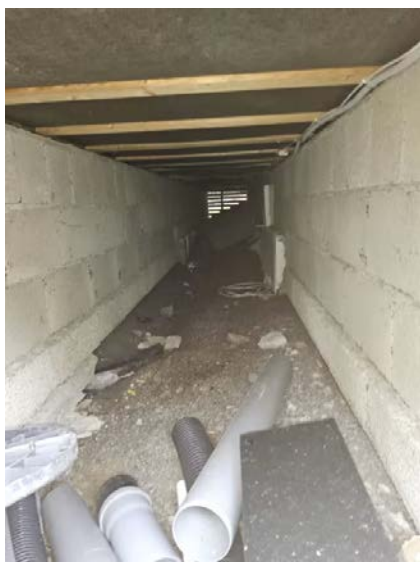
Bilde viser grunnmursstriper.

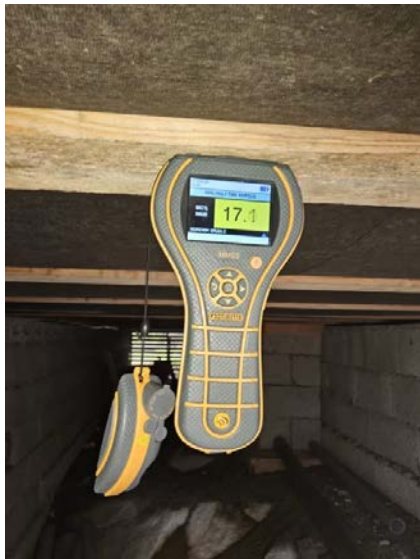
Bilde viser fuktmåling i krypkjeller.

Det registreres svertesopp i overflater og det måles et fuktinnhold over faregrensen for en skadeutvikling i krypkjelleren (piggmåling: 17,1 vektprosent).

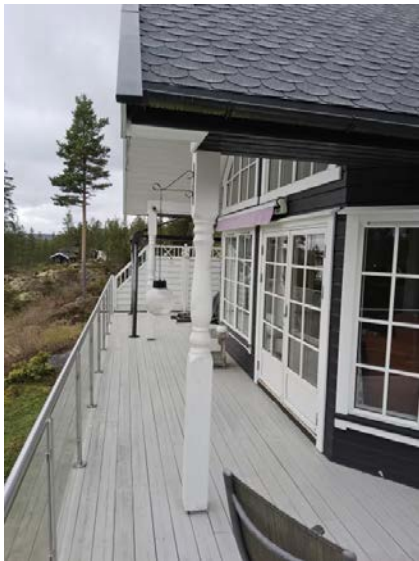
Bilde viser terrasse.

| Type | Terrasse |
|---|---|
| Levegger som utgjør rekkverk på deler av terrasse er løs og stedvis råteskadet. | |

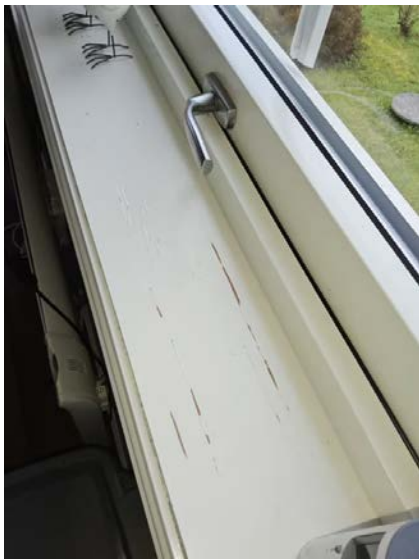
Bilde viser fuktmerker i vinduskarm på kjøkken.

| Beskrivelse | |
|---|---|
| Det registreres symptomer på fuktproblematikk på karm på kjøkken. Forholdet er i følge selger fra vannsøl i forbindelse med vanning av planter. | |

Overflatebehandlinger bør påregnes.

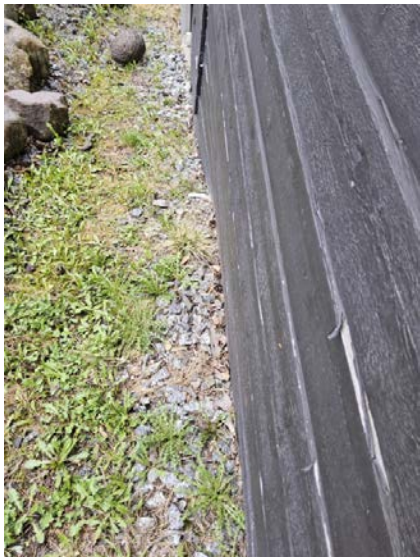
Bilde viser kledning avsluttet for nærme terreng.

Det registreres utbuling av kledning ved krypkjeller. Bygningens ytterkledning/fasade har stedvis slitt overflatebehandling og stedvise malingsbobler. Forholdet kan tyde på oppfukning av treverket. Bordkledningen er avsluttet for nærme bakken med påfølgende fare for oppfukning og skader over tid.

Videre undersøkelser av fagkyndig anbefales.

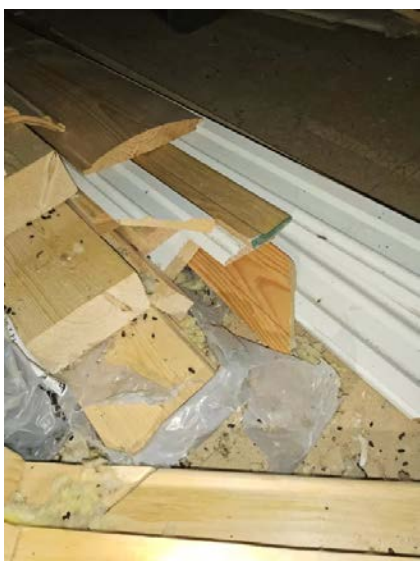
Spor etter gnagere er observert. Gnagere kan føre til skader på bygningen. Omfanget er uvisst.

Videre undersøkelser av fagkyndig for å kartlegge omfang og inntreksveier anbefales.

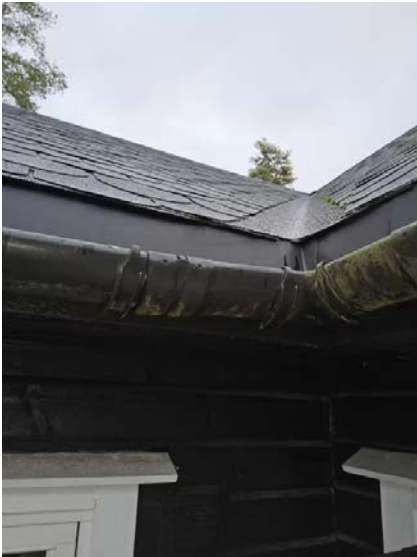
Bilde viser elde og slitasje på takrenne.

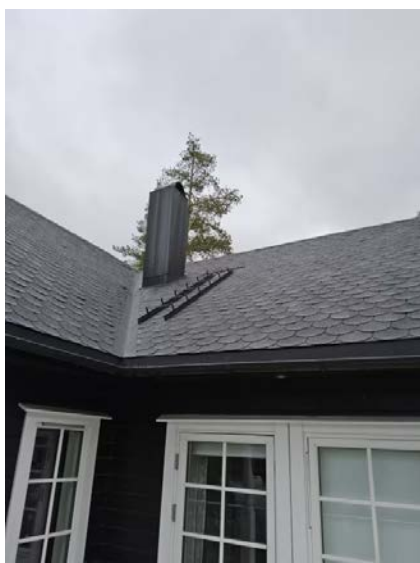
Bilde viser takstige.

| Er det manglende og/eller feil/skader på snøfanger? | Ja |
| Er det manglende stige/adkomst for feier og eller skader på stige? | Ja |

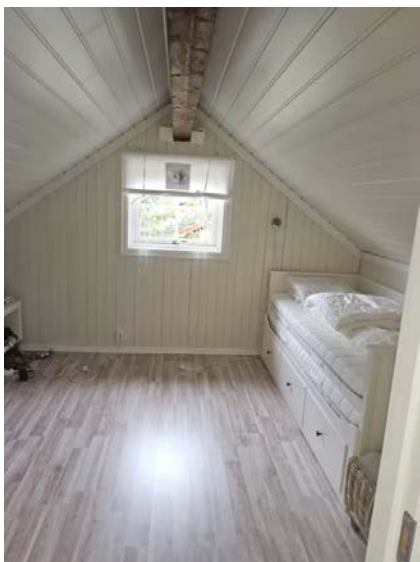
Det er avvik på krav til rømning, dagslysforhold eller takhøyde under 2 meter

Bilde viser soverom på loft/hems.

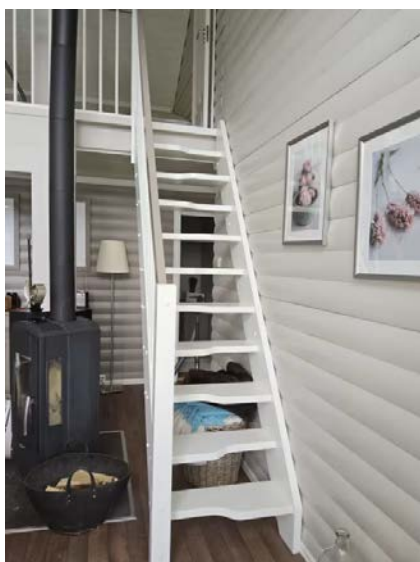
Bilde viser trapp med manglende håndløper.

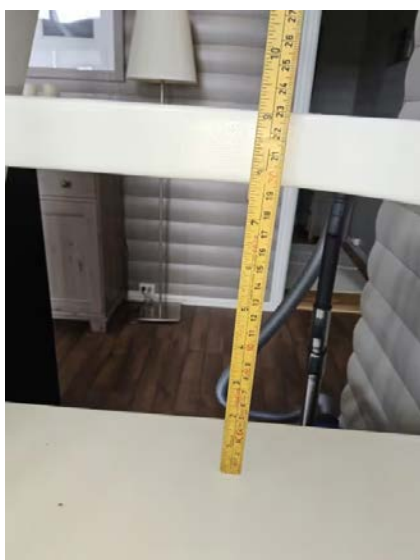
Bilde viser åpninger i trapp over 10 cm.

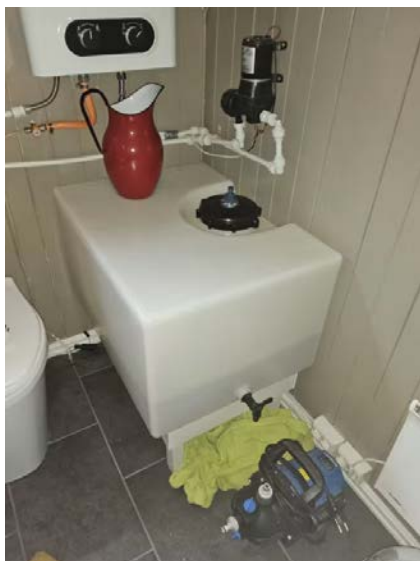
Bilde viser innvendig vanntank plassert på toalettrom.

Det er en innvendig tank for forbruksvann. Denne er plassert i rom uten sluk eller annen sikring. Forholdet medfører økt fare for skader i konstruksjoner ved en eventuell lekkasje.

Det bør vurderes å flytte vanntank til et rom med sluk for å sikre at lekkasjesikkerheten blir ivaretatt, alternativt etablere sluk på toalettrommet.

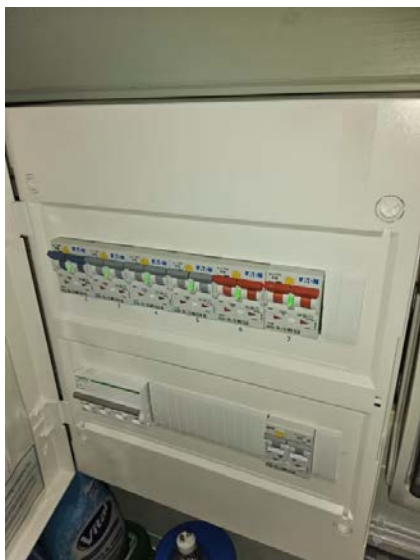
Bilde viser sikringsskap.

| Samsvarserklæring på utført arbeid bør fremskaffes, alternativt så bør det gjennomføres en utvidet el-kontroll av en elektrofaglig person og nødvendige tiltak vurderes deretter. | |

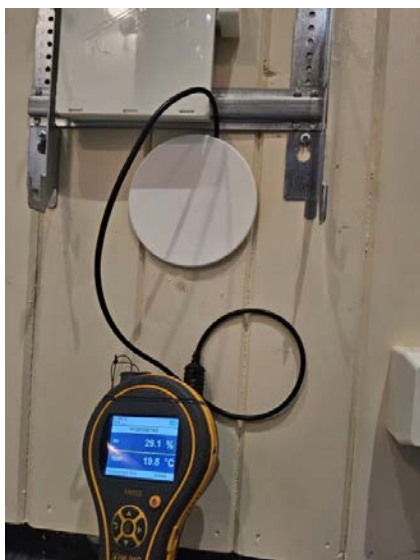
Bilde viser fuktmåling på bad.

Enkelte skruer i klemringen er ikke festet tilstrekkelig. Forholdet medfører risiko for lekkasje/utettheter i overgangen mellom sluk og tettesjikt (selger opplyser om at forholdet vil bli utbedret, men dette er ikke videre kontrollert i denne rapporten). Rørføringer gjennom gulv har ikke synlig membran / mansjetter over gulvet. Det er benyttet uegnede materialer i våtsonen som ikke vil tåle belastningen av fritt vann og det er ikke benyttet membran i våtsone på vegg. Med bakgrunn i alder på tettesjiktet på gulv / overflater er restlevetiden på rommet usikker.

Med bakgrunn i alder og påviste avvik står våtrommet foran en utbedring/utskiftning.

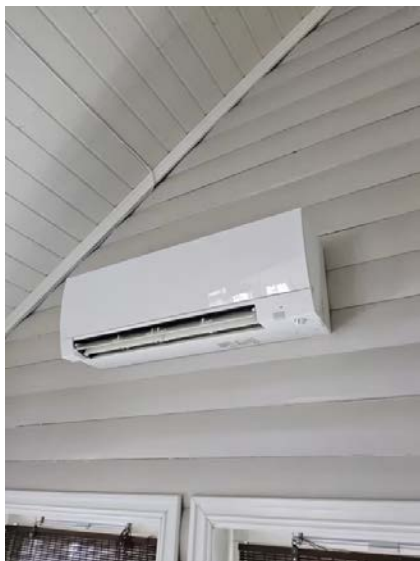
Bilde viser varmepumpe.

På generelt grunnlag anbefales service på varmepumpe hvert 2. år. Det er ikke kjent når det sist ble gjennomført service på varmepumpen.

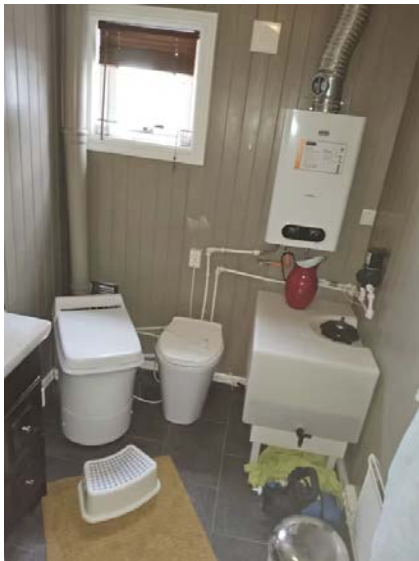
Bilde viser gassvarmer til høyre i bildet.

Ytterligere undersøkelser av gassinstallasjon anbefales.

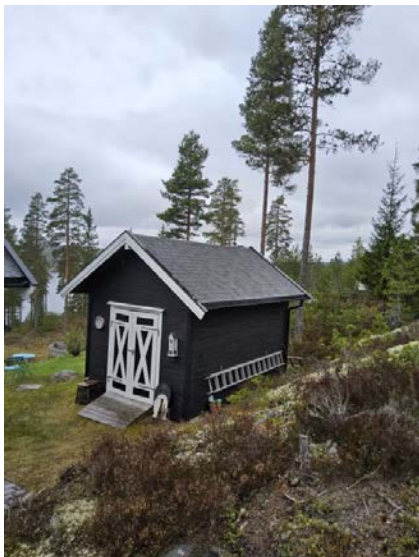
Kledningen er avsluttet nærme terreng, med påfølgende fare for oppfukning og skader over tid. Det ble registrert merkbare skjevheter i gulv, noe som kan indikere underliggende skader i konstruksjonen.

Bilde viser utvendig bod.
