Tilstandsrapport

Enebolig

Granlia 9 , 1553 SON

Befaringsdato: 21.11.2025

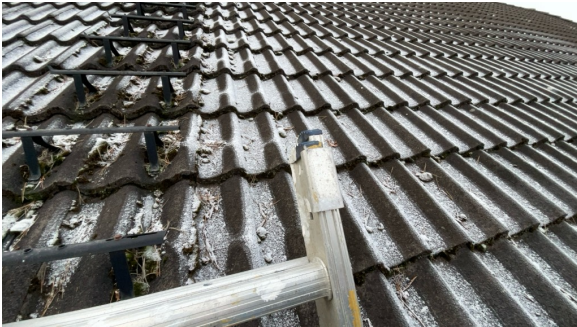
TG 2 Nedløp og beslag

På bakgrunn av forskrift fra 1985 kap. 45. som det er oppført "Hvor det er fare for at snøras og isras kan medføre skade, skal taket ha snøfanger e.l." Beskrevet bolig har overbygget adkomst til 1. etasje og det er på bakgrunn av dette vurdert at det ikke er et absolutt krav til montering av snøfangere. Uavhengig forskrift fra 1985 som må ansees gjeldende ettersom boligen i 1988 er bygd på en etasje så anbefales det montering av snøfangere rundt hele boligen. Montering av snøfangere rundt hele boligen vil trolig ha en kostnadsramme på 30-60.000kr

Beslag på piper/ hatter og halvvalmer har passert mer en 50% av forventet brukstid og bør kontrolleres ytterligere etter skader/slitasje. Eldre beslag gir fare for utettheter/lekkasjer inn i konstruksjonen.

- Det bør lages system for bortledning av vann fra taknedløp ved grunnmur.
- Det er ikke krav om utbedring av snøfangere opp til dagens krav.

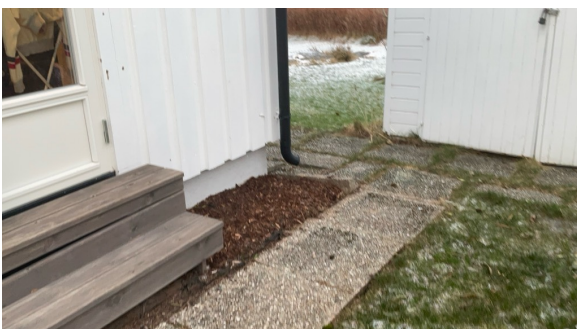
TG 2 Veggkonstruksjon

Noe avvik rundt vinduer/dører med åpninger og skader.

Trepanel ved ytterdør er ført ned til konstruksjon trapp, fare for fuktskader på panel.

Det må utføres lokale utbedringer for å sikre at vann ikke kommer inn i konstruksjonen på vinduer 2. etasje.
Det bør etableres større avstand mellom trapp og trepanel, fare for skader og tilgang for nødvendig vedlikehold.

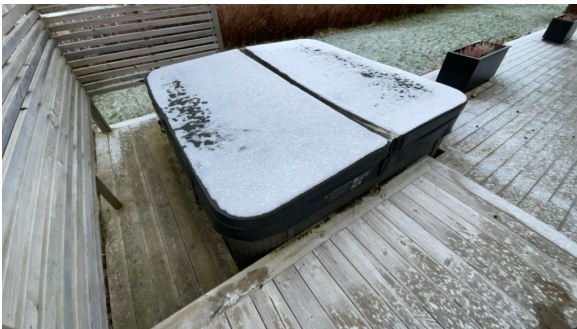
TG 2 Andre utvendige forhold - 2

Sprekker kommer trolig at at konstruksjonen er plassert på et ustabil underlag eller fukt/vann og frost.

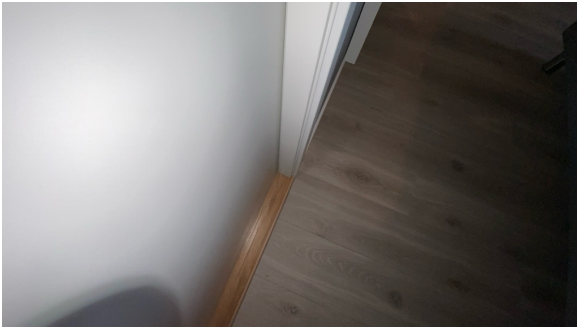
TE 2 Innvendige dører

Dørblad må trolig byttes for utbedring.

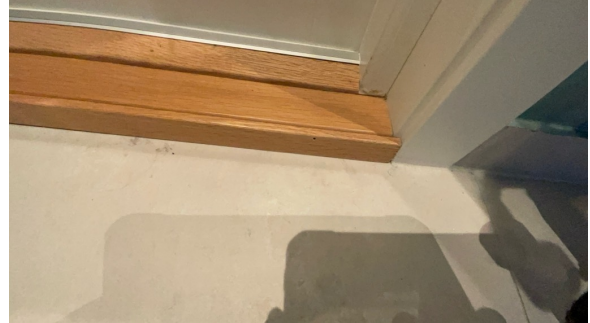
TE 3 Sluk, membran og tettesjikt

- Gjennomføre ytterligere undersøkelser og foreta utbedring av skade.

Det må utføres tiltak ved sluk for tetthet med mansjett mot sluk.

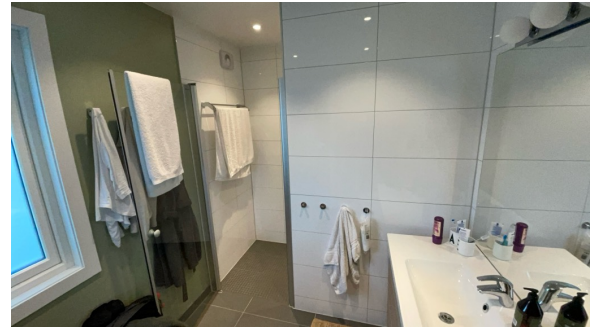
📍 TG 2 Overflater vegger og himling

- Det er vindu/dør med ikke fuktbestandige materialer i våtsonen (ved vask, dusj, badekar, osv.), løsningen eller byggematerialet er uegnet.

Vinduer og dører som er plassert i våt sone gir fare for fukt/vann inn i konstruksjonen og fare for skader på trekonstruksjoner som er montert rundt disse åpningene.

Malte plater uten duk bør påmonteres duk med våtromsmåling eller membran/fliser.

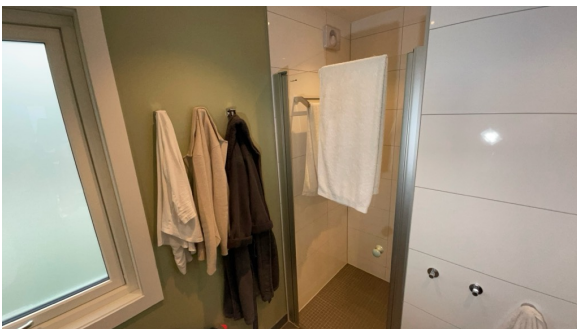
📍 TG 2 Overflater Gulv

- Det er påvist at noen fliser har bom (hulrom under).
- Det er påvist avvik i fallforhold til sluk i forhold til krav i forskrift på byggetidspunktet.

Det anbefales lokal utbedring mot dør med etablering av oppkant av tettesjikt 15 mm over topp flis. Manglende oppkant vil kunne resultere i lekkasjevann ut av rommet i en lekkasjesituasjon.

Lokale utbedringer med bom på fliser, i forbindelse med et slikt arbeid kan det avdekkes skjulte mangler som sprekker i konstruksjonen eller man kan utføre arbeid som skader membran/tettesjikt.

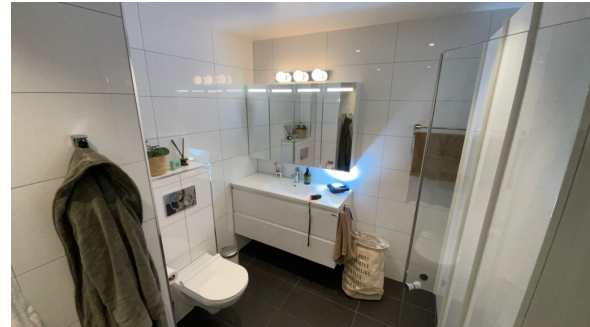
TG 2 Overflater vegger og himling

- Det er vindu/dør med ikke fuktbestandige materialer i våtsonen (ved vask, dusj, badekar, osv.), løsningen eller byggematerialet er uegnet.

Vinduer og dører som er plassert i våt sone gir fare for fukt/vann inn i konstruksjonen og fare for skader på trekonstruksjoner som er montert rundt disse åpningene.

- Det må gjøres tiltak for å lukke avviket.

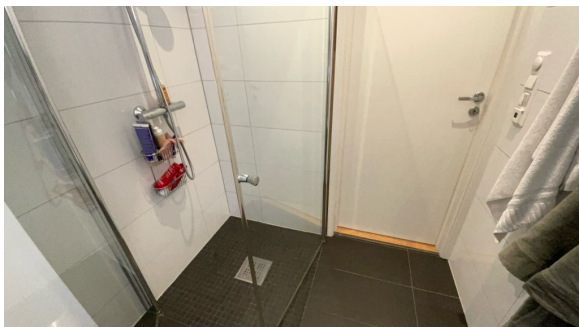
TG 2 Overflater Gulv

- Det er påvist at noen fliser har bom (hulrom under).
- Det er påvist avvik i fallforhold til sluk i forhold til krav i forskrift på byggetidspunktet.

Stedvis bom flere steder, ingen sprekker/riss er observert i overflater.

Lokale utbedringer med bom på fliser, i forbindelse med et slikt arbeid kan det avdekkes skjulte mangler som sprekker i konstruksjonen eller man kan utføre arbeid som skader membran/tettesjikt.

Det bør utføres lokal utbedring av oppkant ved dør slik at dette tilfredsstillers krav i henhold til forskrift på 15 mm. Risikoen er at lekkasjevann vil kunne renne ut av rommet i en lekkasjesituasjon.

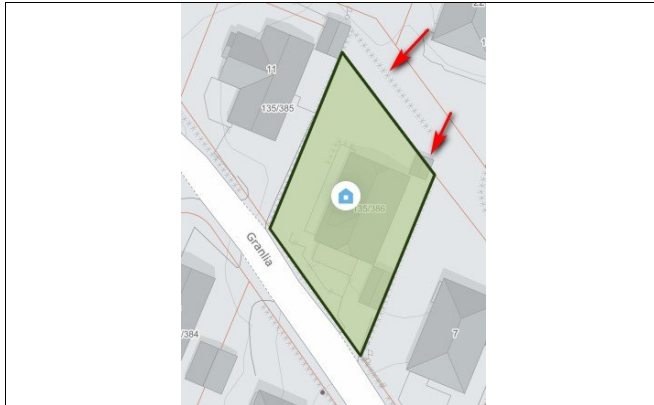
Tomt er opparbeidet og bod er plassert utenfor tomtens grense.

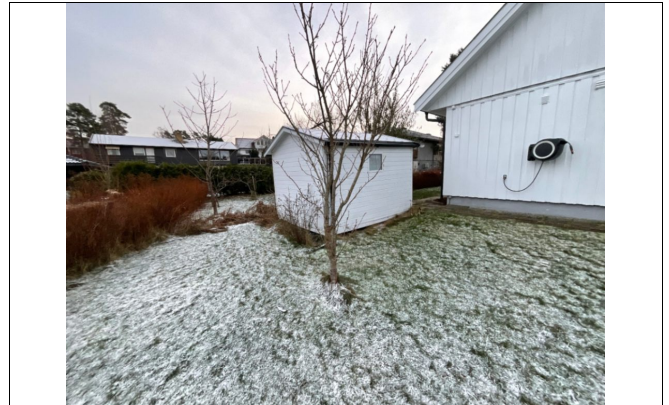
Bod plassert delvis utenfor tomtensgrensen.

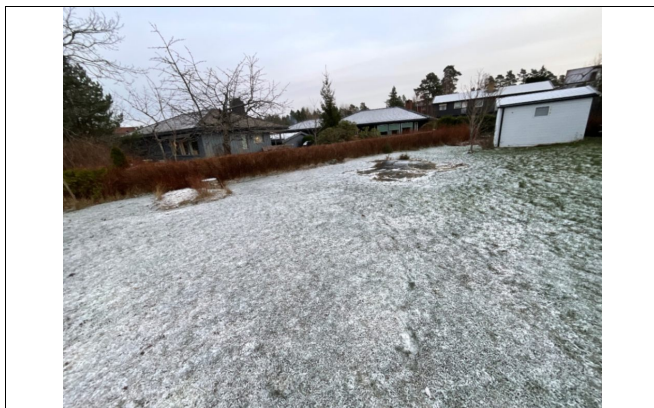
Tomten er opparbeidet med gress og hekk utenfor tomtens grense.

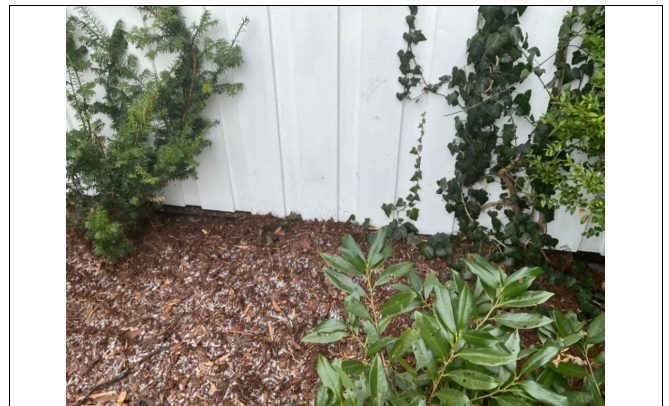
Terreng og avstand til trekonstruksjoner garasje.
