# Tilstandsrapport

Enebolig

Granlia 9 , 1553 SON

Befaringsdato: 21.11.2025

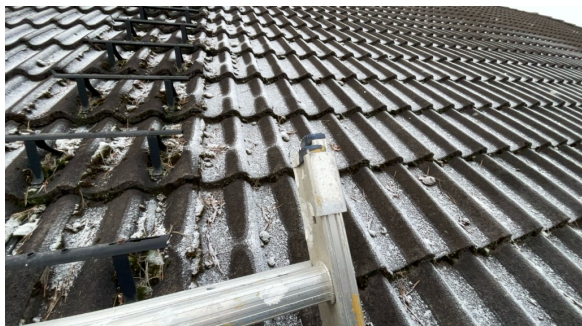
## TG 2 Nedløp og beslag

Takrenner og nedløp i plastbelagt stål.

På bakgrunn av forskrift fra 1985 kap. 45. som det er oppført "Hvor det er fare for at snøras og isras kan medføre skade, skal taket ha snøfanger e.l." Beskrevet bolig har overbygget adkomst til 1. etasje og det er på bakgrunn av dette vurdert at det ikke er et absolutt krav til montering av snøfangere. Uavhengig forskrift fra 1985 som må ansees gjeldende ettersom boligen i 1988 er bygd på en etasje så anbefales det montering av snøfangere rundt hele boligen. Montering av snøfangere rundt hele boligen vil trolig ha en kostnadsramme på 30-60.000kr

Beslag på piper/ hatter og halvvalmer har passert mer en 50% av forventet brukstid og bør kontrolleres ytterligere etter skader/slitasje. Eldre beslag gir fare for utettheter/lekkasjer inn i konstruksjonen.

- Det bør lages system for bortledning av vann fra taknedløp ved grunnmur.
- Det er ikke krav om utbedring av snøfangere opp til dagens krav.

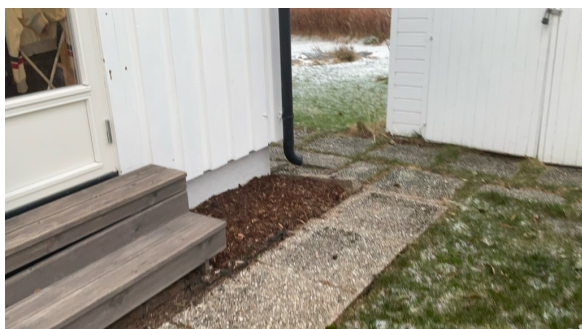
## TG 2 Veggkonstruksjon

Noe avvik rundt vinduer/dører med åpninger og skader.

Trepanel ved ytterdør er ført ned til konstruksjon trapp, fare for fuktskader på panel.

Det må utføres lokale utbedringer for å sikre at vann ikke kommer inn i konstruksjonen på vinduer 2. etasje.

Det bør etableres større avstand mellom trapp og trepanel, fare for skader og tilgang for nødvendig vedlikehold.

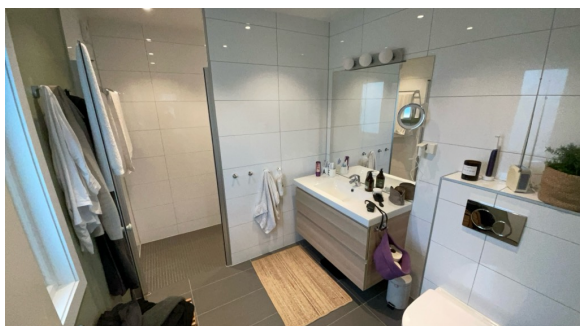
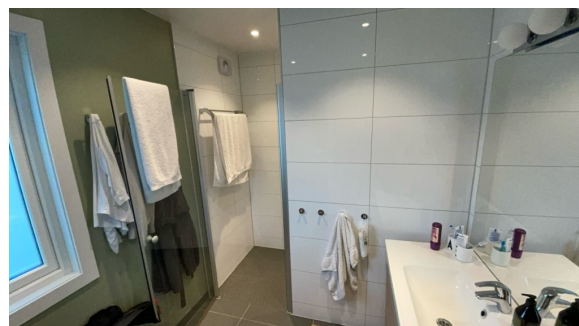
### TG 2 Overflater vegger og himling

- Det er vindu/dør med ikke fuktbestandige materialer i våtsonen (ved vask, dusj, badekar, osv.), løsningen eller byggematerialet er uegnet.

Vinduer og dører som er plassert i våt sone gir fare for fukt/vann inn i konstruksjonen og fare for skader på trekonstruksjoner som er montert rundt disse åpningene.

Malte plater uten duk bør påmonteres duk med våtromsmåling eller membran/fliser.

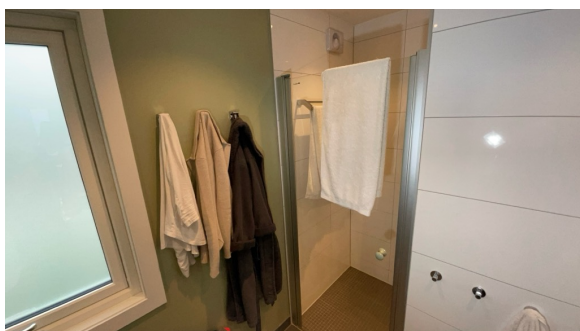
### Overflater Gulv

- Det er påvist at noen fliser har bom (hulrom under).
- Det er påvist avvik i fallforhold til sluk i forhold til krav i forskrift på byggetidspunktet.

Lokale utbedringer med bom på fliser, i forbindelse med et slikt arbeid kan det avdekkes skjulte mangler som sprekker i konstruksjonen eller man kan utføre arbeid som skader membran/tettesjikt.

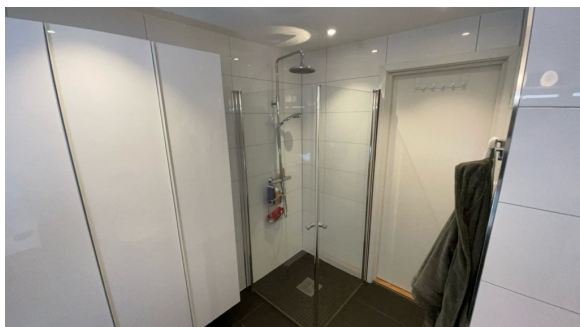
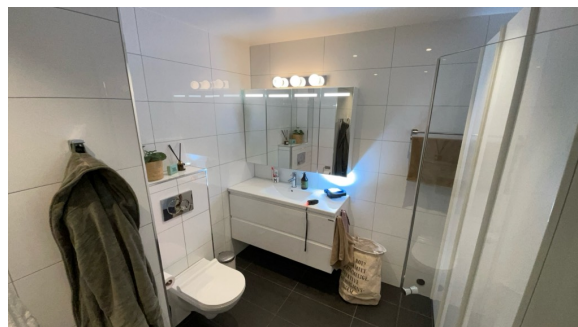
### TG 2 Overflater vegger og himling

- Det er vindu/dør med ikke fuktbestandige materialer i våtsonen (ved vask, dusj, badekar, osv.), løsningen eller byggematerialet er uegnet.

Vinduer og dører som er plassert i våt sone gir fare for fukt/vann inn i konstruksjonen og fare for skader på trekonstruksjoner som er montert rundt disse åpningene.

- Det må gjøres tiltak for å lukke avviket.

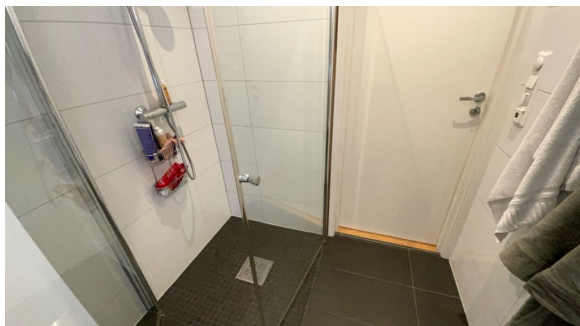
### TG 2 Overflater Gulv

- Det er påvist at noen fliser har bom (hulrom under).
- Det er påvist avvik i fallforhold til sluk i forhold til krav i forskrift på byggetidspunktet.

Stedvis bom flere steder, ingen sprekker/riss er observert i overflater.

Lokale utbedringer med bom på fliser, i forbindelse med et slikt arbeid kan det avdekkes skjulte mangler som sprekker i konstruksjonen eller man kan utføre arbeid som skader membran/tettesjikt.

Det bør utføres lokal utbedring av oppkant ved dør slik at dette tilfredsstiller krav i henhold til forskrift på 15 mm. Risikoen er at lekkasjevann vil kunne renne ut av rommet i en lekkasjesituasjon.

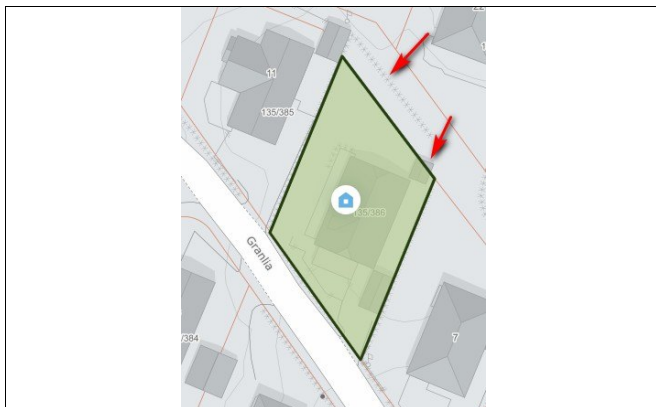
Tomt er opparbeidet og bod er plassert utenfor tomtens grense.

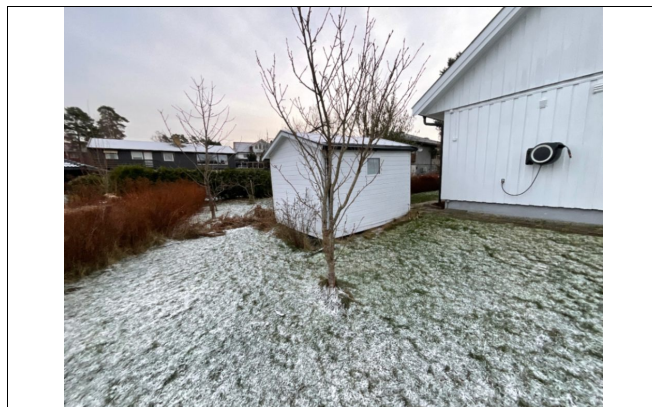
Bod plassert delvis utenfor tomtegrensen.

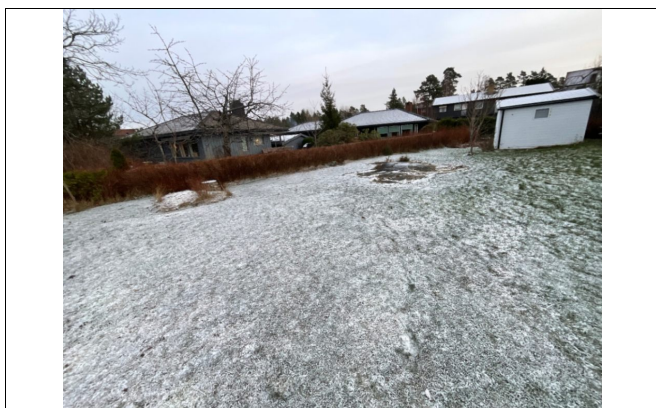
Tomten er opparbeidet med gress og hekk utenfor tomtens grense.

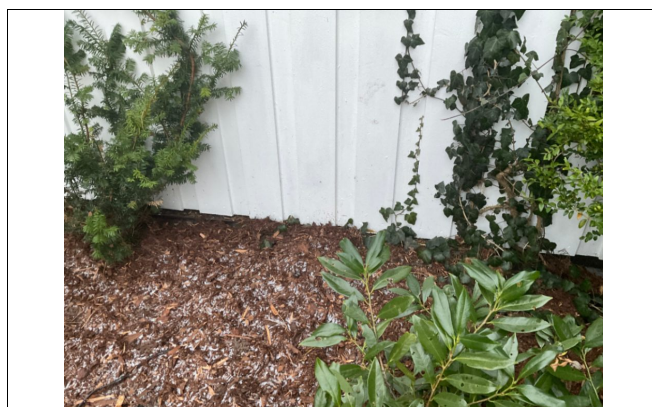
Terreng og avstand til trekonstruksjoner garasje.
