Granlia 9, 1553 SON

**Familievennlig bolig med høy standard, 3 (4) soverom, 3 stuer, stor uteplass og nærhet til skole, natur og offentlig transport**

# Tilstandsrapport

Autorisert foretak: Frosterød Takst AS

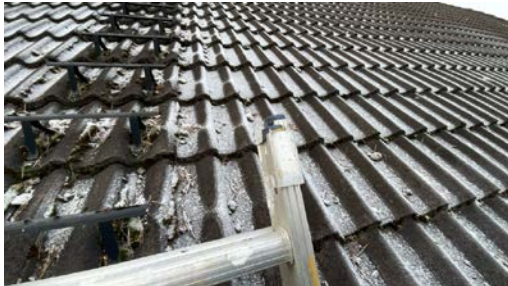
## TG 2 Nedløp og beslag

Takrenner og nedløp i plastbelagt stål.

På bakgrunn av forskrift fra 1985 kap. 45. som det er oppført "Hvor det er fare for at snøras og isras kan medføre skade, skal taket ha snøfanger e.l." Beskrevet bolig har overbygget adkomst til 1. etasje og det er på bakgrunn av dette vurdert at det ikke er et absolutt krav til montering av snøfangere. Uavhengig forskrift fra 1985 som må ansees gjeldende ettersom boligen i 1988 er bygd på en etasje så anbefales det montering av snøfangere rundt hele boligen. Montering av snøfangere rundt hele boligen vil trolig ha en kostnadsramme på 30-60.000kr

- Det bør lages system for bortledning av vann fra taknedløp ved grunnmur.
- Det er ikke krav om utbedring av snøfangere opp til dagens krav.

Beslag på piper/ hatter og halvvalmer har passert mer en 50% av forventet brukstid og bør kontrolleres ytterligere etter skader/slitasje. Eldre beslag gir fare for utettheter/lekkasjer inn i konstruksjonen.

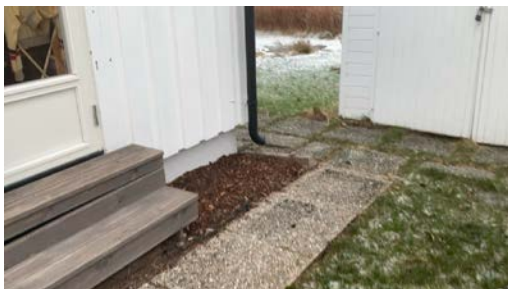
## TG 2 Veggkonstruksjon

Veggene har bindingsverkskonstruksjon fra byggeår. Fasade/kledning har stående og liggende bordkledning.

- Det er avvik:

Noe avvik rundt vinduer/dører med åpninger og skader.

Trepanel ved ytterdør er ført ned til konstruksjon trapp, fare for fuktskader på panel.

- Tiltak:

Det må utføres lokale utbedringer for å sikre at vann ikke kommer inn i konstruksjonen på vinduer 2. etasje.  
Det bør etableres større avstand mellom trapp og trepanel, fare for skader og tilgang for nødvendig vedlikehold.

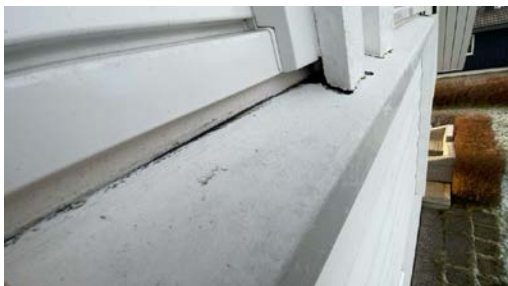
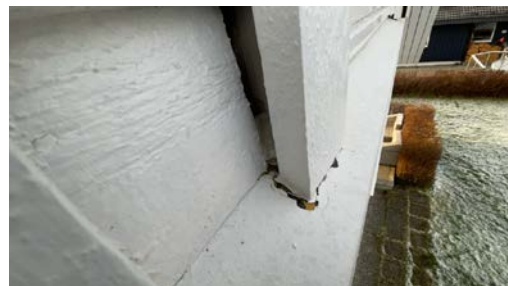
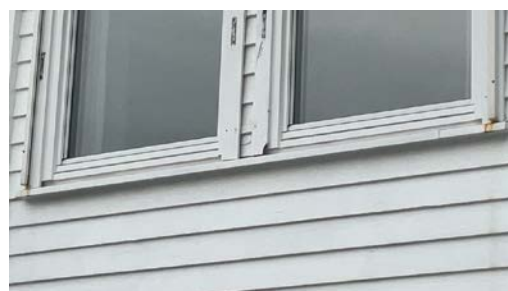
## TG 2 Dører

Bygningen har malt hovedytterdør (2015), malt balkongdører (stue 2015) i tre og skyvebalkongdør (1988) i malt tre.

- Det er påvist avvik rundt innsetningsdetaljer.

- Det bør gjøres tiltak for å lukke avviket.

Lokale utbedringer av beslag/vannbrett bør utføres.

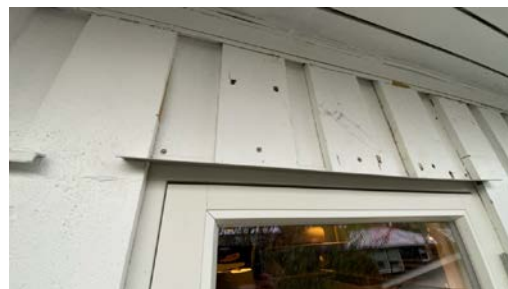
## TG 2 Balkonger, terrasser og rom under balkonger

Veranda i 2. etasje er trukket inn i takkonstruksjonen og over del av innredet bolig. Det er montert takteking under tregulv, nedløp synlig på vegg ned til terreng.

En eventuell lekkasje fra veranda vil kunne gi følgeskader inn i boligen. Konstruksjonens oppbygning er ikke kjent og alder på tekking er passert mer en 50%. Tidspunkt for når utskifting blir nødvendig er vanskelig å vurdere, men dette bør planlegges slik at eventuelle følgeskader inn i boligen unngås.

- Det er ikke krav om utbedring av rekkverkshøyde opp til dagens forskriftskrav.

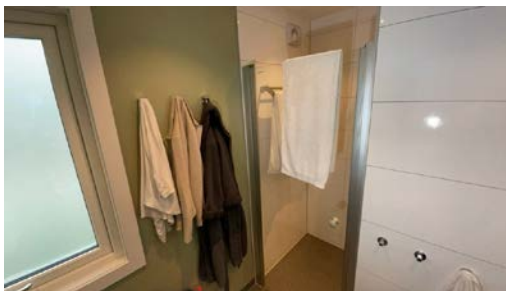
## 1. ETASJE > BAD V/SOV

### TG 2 Overflater Gulv

- Andre tiltak:
  - Dersom tiltaket ikke utføres, kan dette over tid føre til at flisene løsner eller sprekker, spesielt ved belastning eller bevegelser i konstruksjonen.
  - Til tross for avviket i fall/høydeforskjell til sluk, vil gulvet fortsatt kunne lede vann mot sluket, men med redusert effektivitet. Dette kan potensielt øke risikoen for vannansamling i enkelte områder av badet.
- Det anbefales lokal utbedring mot dør med etablering av oppkant av tettesjikt 15 mm over topp flis. Manglende oppkant vil kunne resultere i lekkasjevann ut av rommet i en lekkasjesituasjon.

Lokale utbedringer med bom på fliser, i forbindelse med et slikt arbeid kan det avdekkes skjulte mangler som sprekker i konstruksjonen eller man kan utføre arbeid som skader membran/tettesjikt.
