Tilstandsrapport

📍 Eikelivegen 2 B, 2005 RÆLINGEN

Rapportdato: 18.06.2024

Autorisert foretak: Takstportalen Aleksander Olsen AS

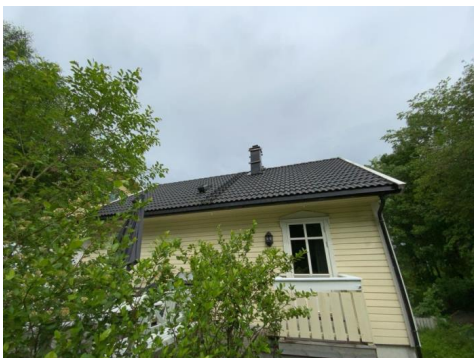
Taktekking anses å ha sin tiltenkte funksjon uten negative avvik utfra alder tatt i betraktning. Kommende lokale utskiftinger av stein er påregnelig på sikt som normalt vedlikehold. Taktekke ble inspisert fra bakkenivå. Taktekket er i hovedsak vurdert opp mot alder og gjenværende forventet levetid.

Besiktigelse av taktekke.

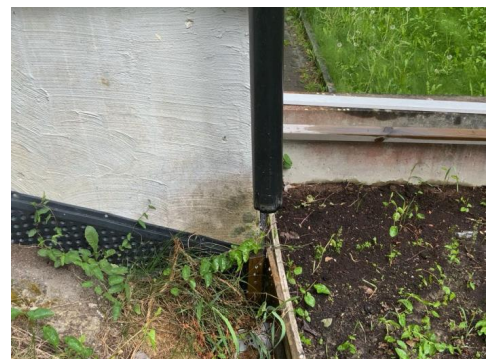
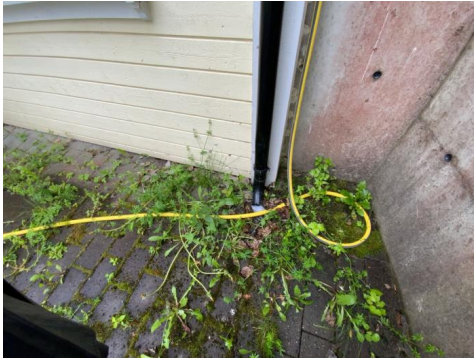
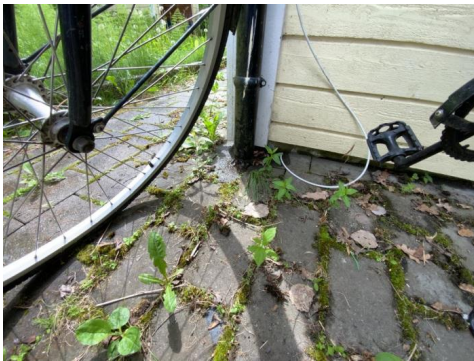
TG 2 Nedløp og beslag

- Det er ikke tilfredsstillende bortledning av vann fra taknedløp ved grunnmur.
- Det er påvist avvik i beslagløsninger.
- Det mangler snøfangere på hele eller deler av taket, men det var ikke krav om dette på byggemeldingstidspunktet.
- Mer enn halvparten av forventet brukstid er passert på renner/nedløp/beslag.

Nedløp bør føres ned i grunn og bort fra boligen.

- Det bør lages system for bortledning av vann fra taknedløp ved grunnmur.
- Overvåk tilstanden jevnlig. For å få tilstandsgrad 0 eller 1 må beslag/renner/nedløp skiftes ut, men tidspunktet for når dette er nødvendig er vanskelig å si noe om.

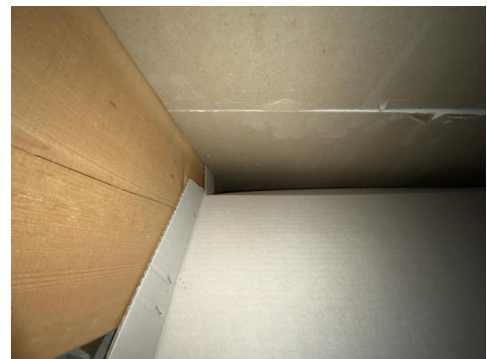
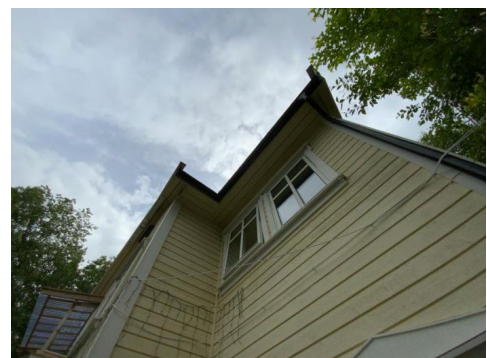
TG 1 Takkonstruksjon/Loft

Takkonstruksjon fra byggeår i antatt taksperrer. Takkonstruksjonen fremstår med tiltenkt funksjon på befaringsdagen. Synlig luftespalter ved kontroll i gesimskasser men begrenset kontrollmuligheter for øvrig og er i hovedsak vurdert opp mot alder. Takkonstruksjon fremstår med tiltenkt funksjon på befaringsdagen.

Synlige luftespalter.

Synlige luftespalter i gesimskasse.

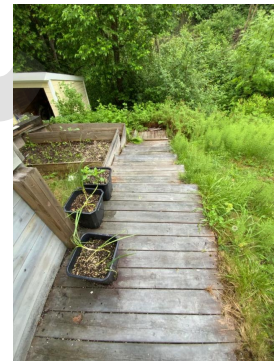
Besiktigelse av trapp.

- De påviste skader må utbedres.

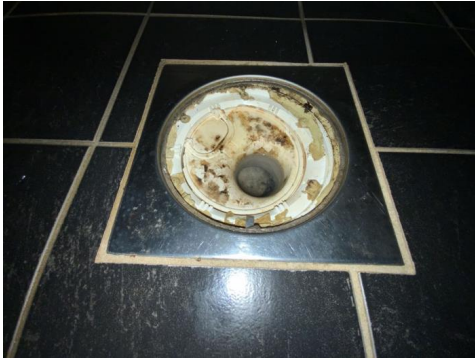
- Det er påvist at høydeforskjell fra topp slukrist til gulv/synlig topp membran ved dørterskel er mindre enn 25 mm.
- Det er påvist avvik i fallforhold til sluk i forhold til krav i forskrift på byggetidspunktet.
- Det er påvist avvik i fuger.

Kontroll av sluk.

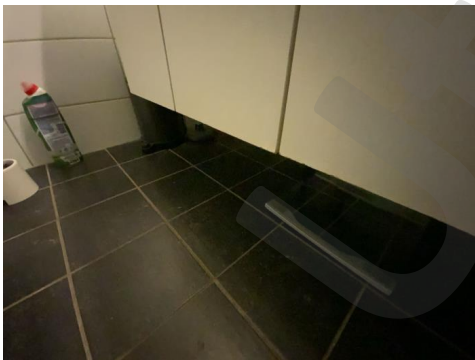
- Det er påvist skader på innredning.
- Det er avvik:

Synlig slitasje.

- Lokal utbedring må utføres.

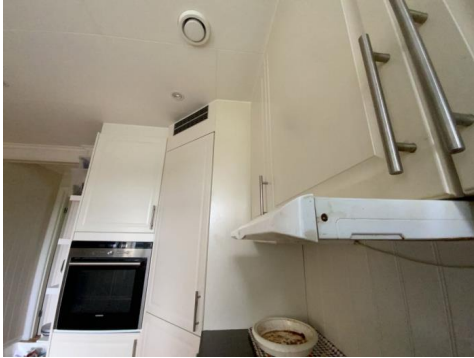
Feste på frontdeksel er knekt og byttes.

Kommende utskifting er påregnelig.

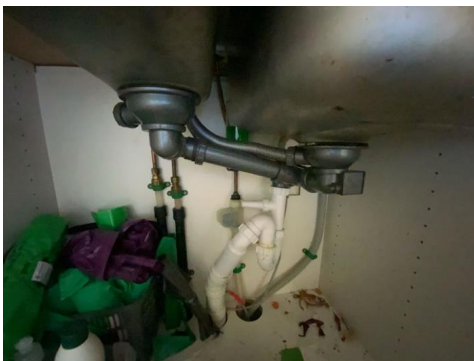
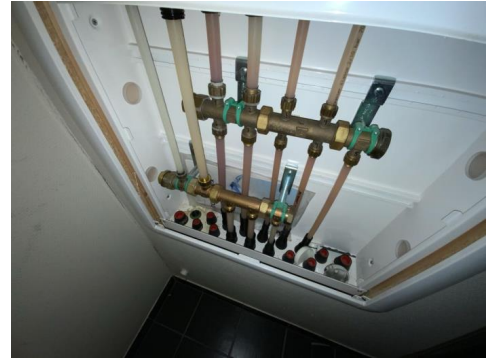
TG 1 Vannledninger

Vannrør fra byggeår av materialtype pex og kobber. Fordelerskap plassert i bod. Waterguard i benkeskap på kjøkken bør etableres for god sikring av lekkasjevann. Alder er normalt i seg selv en vurderingskriterie hva angår slitasje. Videre bemerkes at bunnledninger av den årsak følgelig heller ikke er kontrollert. Ingen negative avvik observert på befaringdagen.

Besiktigelse av røropplegg.

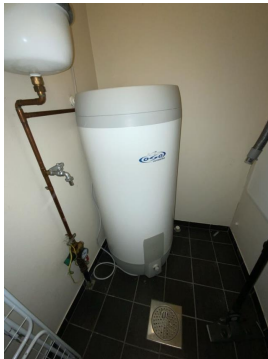
Det er påvist avvik i den elektriske tilkoblingen av varmtvannstanken.

Besiktigelse av bereder.

Det bør etableres fast strømtilkobling med bryter på bereder grunnet branntilløp i stikkontakt kan oppstå. Bereder er for øvrig normalt fungerende.

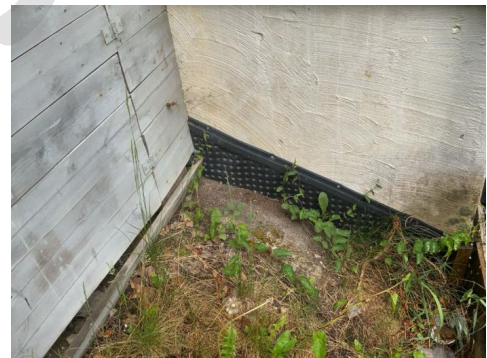
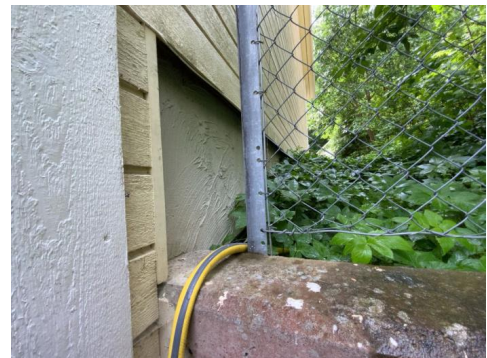
! TG 1 Drenering

Grunnet skjult i byggegrunn er materialvalg ikke mulig å konstatere. Drenering ble kontrollert fra bakkeplan der det ukjent for undertegnende vdr. dreneringens tilstand videre under grunn. Synlig fuksikring på kontrollstedene.

Kontroll av drenering/fuksikring.

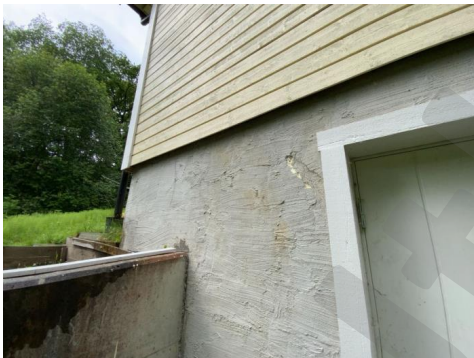
! TG 2 Grunnmur og fundamenter

Fundamentering er trolig i betongsåle på et tidligere beskrevne grunnforhold. Det er trolig ikke fuktspærre mot grunn og har etter all sannsynlighet betonggulv direkte på grunn, mulig kapilærbrytende lag av kult eller lignende.

Synlige avvik.

- Det må foretas lokal utbedring.

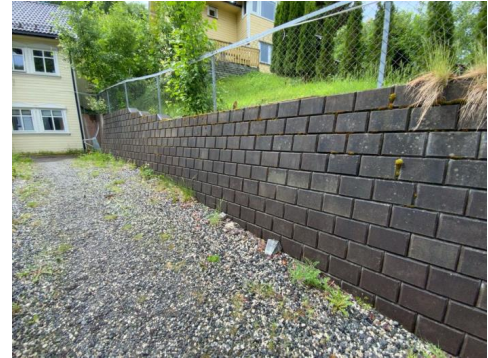
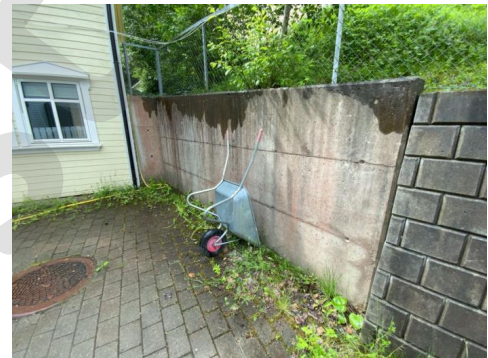
Forstøtningsmurer

- Det er påvist mindre sprekker og/eller skjevheter i muren.
- Konstruksjonene har skjevheter.

Besiktigelse av støttemur.
