Tilstandsrapport

📍 Eikelivegen 2 B, 2005 RÆLINGEN

gnr. 106, bnr. 74, snr. 2

Rapportdato: 30.10.2024

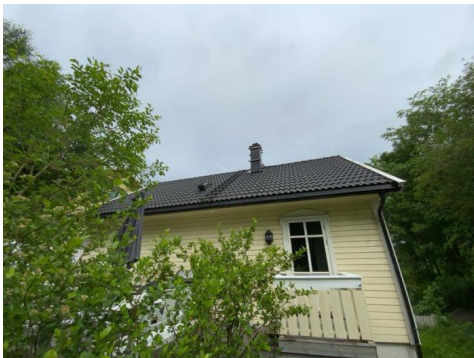
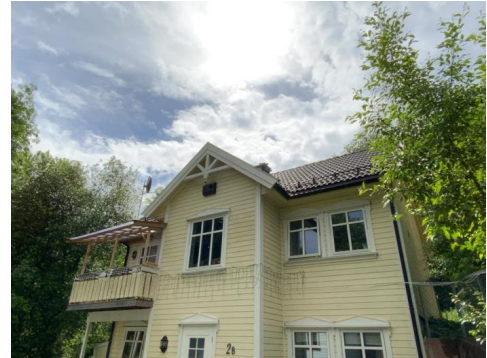
Taktekking anses å ha sin tiltenkte funksjon uten negative avvik utfra alder tatt i betraktning. Kommende lokale utskiftninger av stein er påregnelig på sikt som normalt vedlikehold. Taktekke ble inspisert fra bakkenivå. Taktekket er i hovedsak vurdert opp mot alder og gjenværende forventet levetid.

Besiktigelse av taktekke.

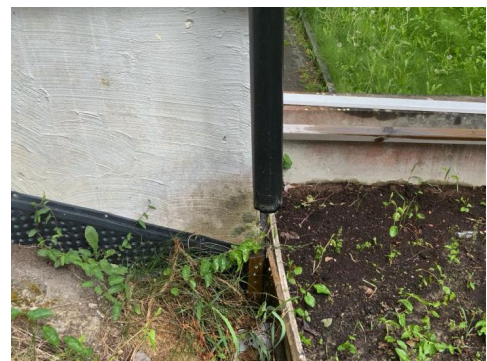
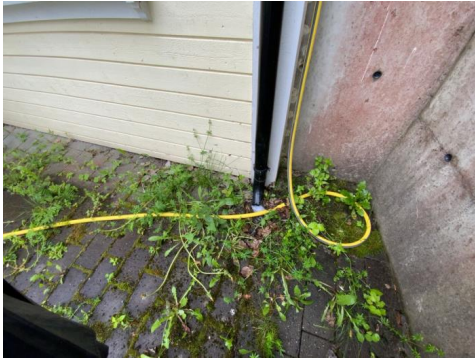
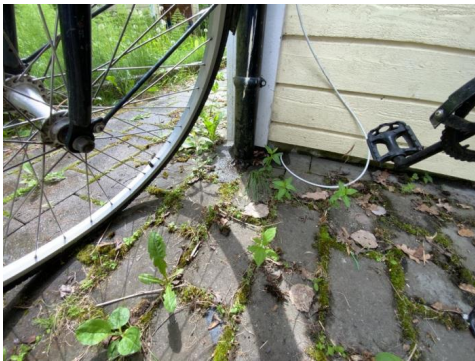
TG 2 Nedløp og beslag

- Det er ikke tilfredsstillende bortledning av vann fra taknedløp ved grunnmur.
- Det er påvist avvik i beslagløsninger.
- Det mangler snøfangere på hele eller deler av taket, men det var ikke krav om dette på byggemeldingstidspunktet.
- Mer enn halvparten av forventet brukstid er passert på renner/nedløp/beslag.

Nedløp bør føres ned i grunn og bort fra boligen.

- Det bør lages system for bortledning av vann fra taknedløp ved grunnmur.
- Overvåk tilstanden jevnlig. For å få tilstandsgrad 0 eller 1 må beslag/renner/nedløp skiftes ut, men tidspunktet for når dette er nødvendig er vanskelig å si noe om.

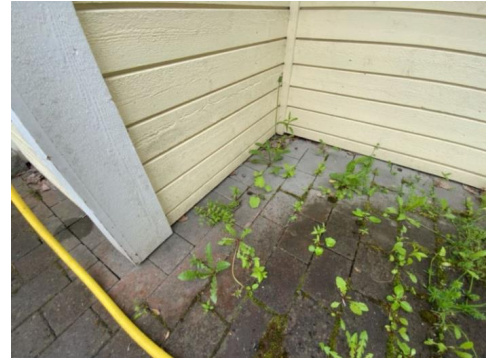
TG 1 Veggkonstruksjon

Panel ligger noe lavt ned mot terreng og bør utbedres.

Husvask og overflatebehandling er påregnelig.

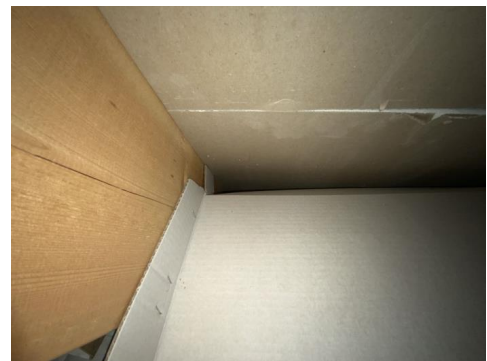
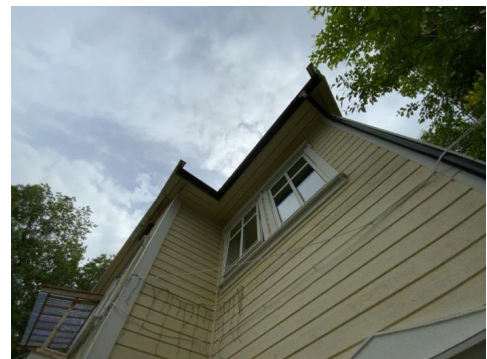
TG 1 Takkonstruksjon/Loft

Takkonstruksjon fra byggeår i antatt taksperrer. Takkonstruksjonen fremstår med tiltenkt funksjon på befaringsdagen. Synlig luftespalter ved kontroll i gesimskasser men begrenset kontrollmuligheter for øvrig og er i hovedsak vurdert opp mot alder. Takkonstruksjon fremstår med tiltenkt funksjon på befaringsdagen.

Synlige luftespalter.

Synlige luftespalter i gesimskasse.

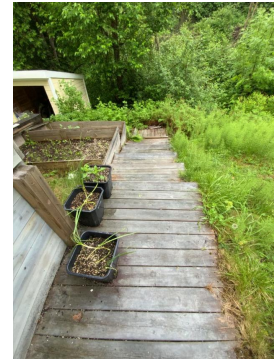
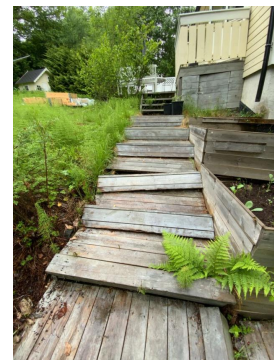
Besiktigelse av trapp.

- De påviste skader må utbedres.

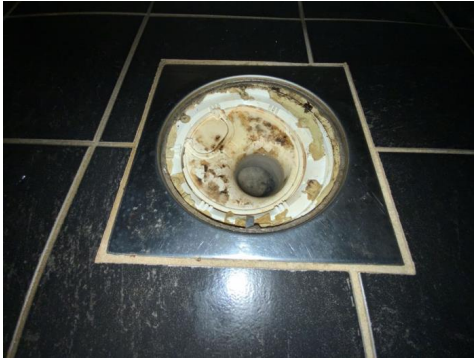
- Det er påvist at høydeforskjell fra topp slukrist til gulv/synlig topp membran ved dørterskel er mindre enn 25 mm.
- Det er påvist avvik i fallforhold til sluk i forhold til krav i forskrift på byggetidspunktet.
- Det er påvist avvik i fuger.

Kontroll av sluk.

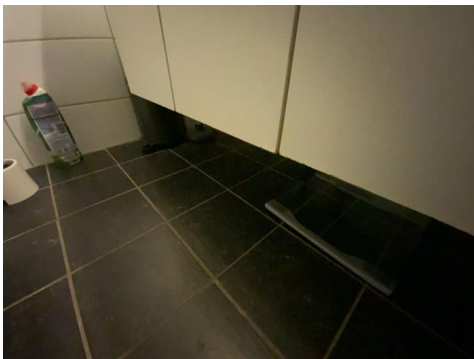
- Det er påvist skader på innredning.
- Det er avvik:

Synlig slitasje.

- Lokal utbedring må utføres.

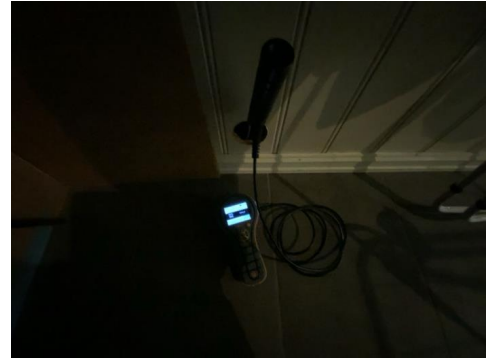
TG 1 Tilliggende konstruksjoner våtrom

Hulltaking er foretatt uten å påvise unormale forhold. Hulltaking er foretatt ved/i Gang.

Utført hulltaking.

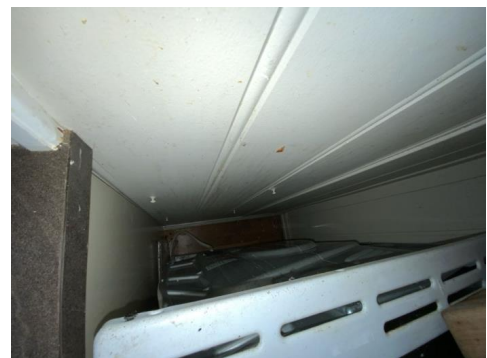
- Det er påvist skader på overflater/kjøkkeninnredning utover normal slitasjegrad.

Kontroll bak ovn. Ingen tegn til fuktskader på befaringsdagen.

- Det må påregnes lokal utbedring/utskiftning.

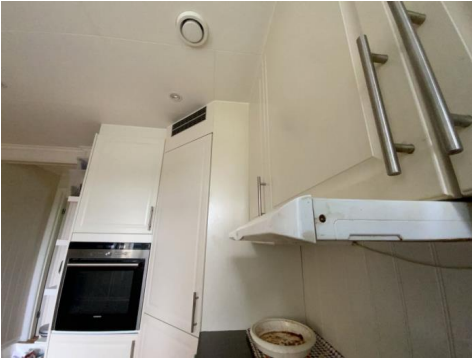
Feste på frontdeksel er knekt og byttes.

Kommende utskifting er påregnelig.

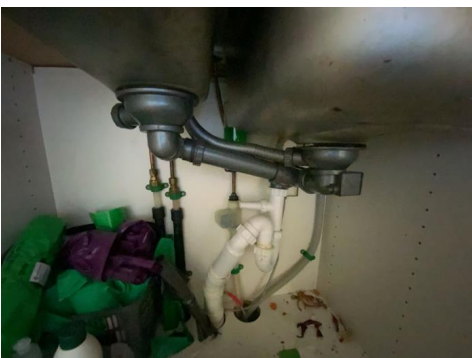
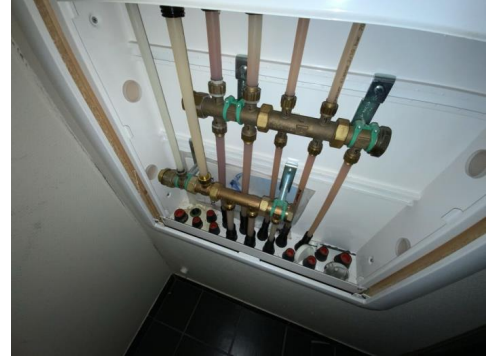
TG 1 Vannledninger

Vannrør fra byggeår av materialtype pex og kobber. Fordelerskap plassert i bod. Waterguard i benkeskap på kjøkken bør etableres for god sikring av lekkasjevann. Alder er normalt i seg selv en vurderingskriterie hva angår slitasje. Videre bemerkes at bunnledninger av den årsak følgelig heller ikke er kontrollert. Ingen negative avvik observert på befaringsdagen.

Besiktigelse av røropplegg.

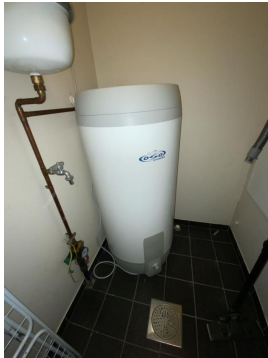
Det er påvist avvik i den elektriske tilkoblingen av varmtvannstanken.

Besiktigelse av bereder.

Det bør etableres fast strømtilkobling med bryter på bereder grunnet branntilløp i stikkontakt kan oppstå. Bereder er for øvrig normalt fungerende.

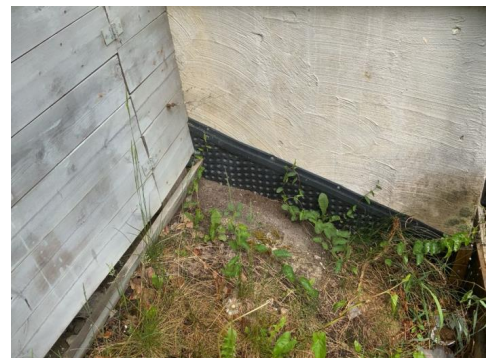
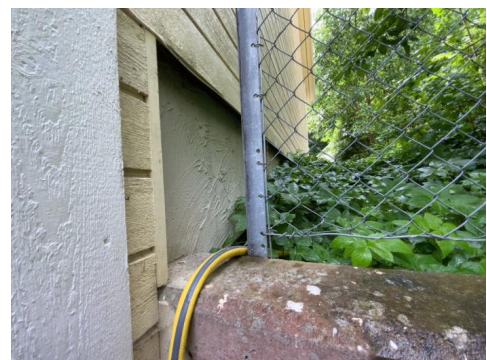
Grunnet skjult i byggegrunn er materialvalg ikke mulig å konstatere. Drenering ble kontrollert fra bakkeplan der det ukjent for undertegnende vdr. dreneringens tilstand videre under grunn. Synlig fuksikring på kontrollstedene.

Kontroll av drenering/fuksikring.

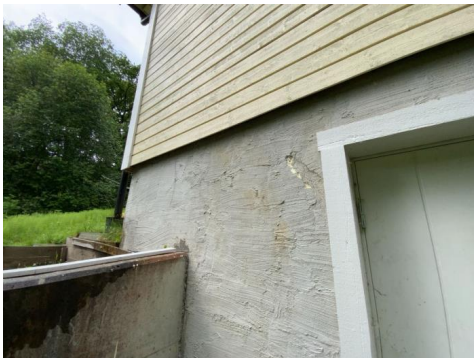
! TG 2 Grunnmur og fundamenter

Fundamentering er trolig i betongsåle på et tidligere beskrevne grunnforhold. Det er trolig ikke fuktsperre mot grunn og har etter all sannsynlighet betonggulv direkte på grunn, mulig kapilærbrytende lag av kult eller lignende.

Synlige avvik.

- Det må foretas lokal utbedring.

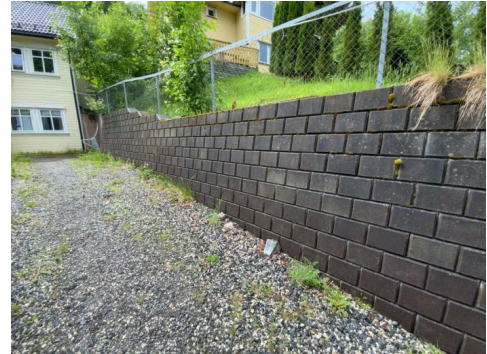
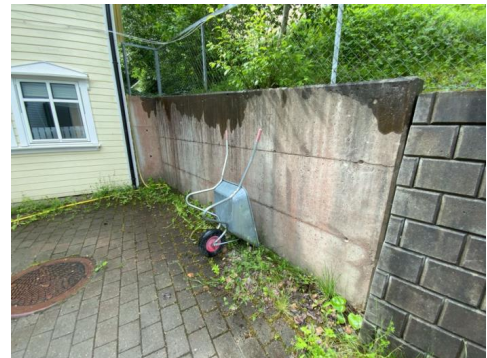
Forstøtningsmurer

- Det er påvist mindre sprekker og/eller skjevheter i muren.
- Konstruksjonene har skjevheter.

Besiktigelse av støttemur.
