Tilstandsrapport

Tomannsbolig

Ørnavarden 11B , 5419 FITJAR

Befaringsdato: 09.04.2026

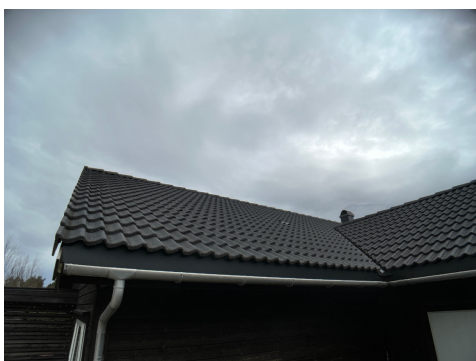
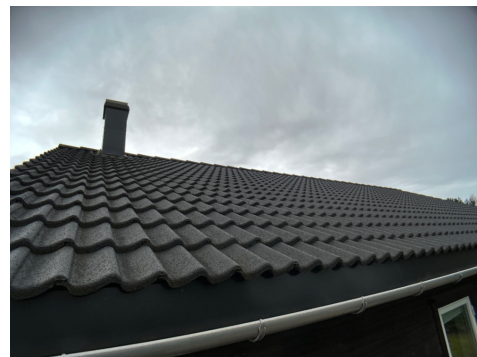
! TG 1 Takteking

Taktekkingen er av betongtakstein. Taket er besiktiget fra bakkenivå.

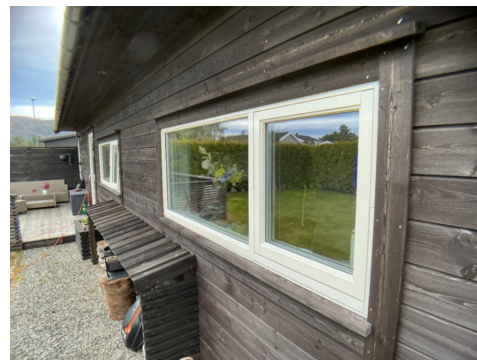
! TG 1 Vinduer

Bygningen har malte trevinduer med 3-lags glass.

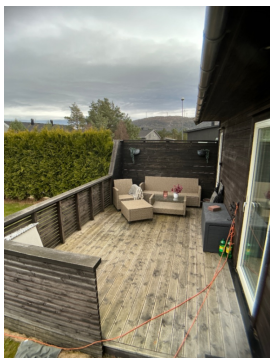
TG 1 Balkonger, terrasser og rom under balkonger

Terrasse med tilkomst fra stue og utvendig. Oppmålt til 14,6m²

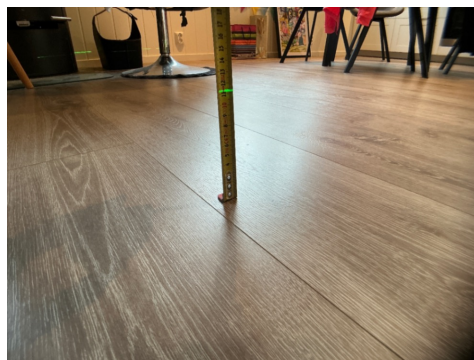
TG 1 Etasjeskille/gulv mot grunn

Støpt gulv mot grunn.

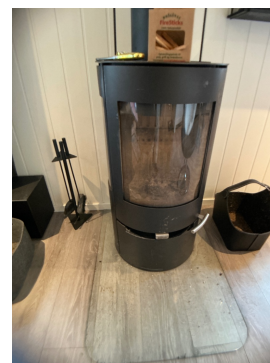
TG 1 Pipe og ildsted

Boligen har isolert stålpipen og vedovn.

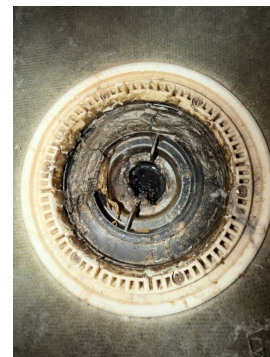
TG 1 Sluk, membran og tettesjikt

Det er plastsluk og synlig vinylbelegg som tettesjikt.

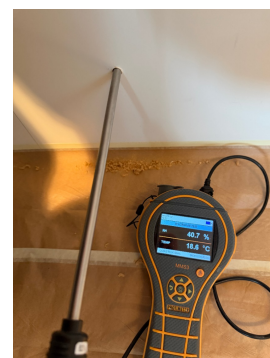
TG 0 Tilliggende konstruksjoner våtrom

Hulltaking er foretatt uten å påvise unormale forhold. Hulltaking er foretatt fra soverom . RH i vegg ble målt til 40.7%, ingen utslag ved måling i overflater i veggkonstruksjonen.

Relativ luftfuktighet ble målt med lang probe. Den viste relativ luftfuktighet på 40.7% ved en temperatur på 18,6 grader.

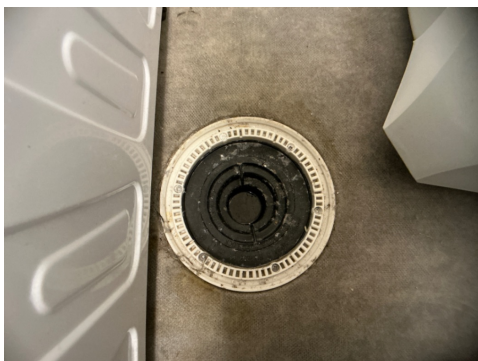
TG 1 Sluk, membran og tettesjikt

Det er plastsluk og synlig vinylbelegg som tettesjikt.

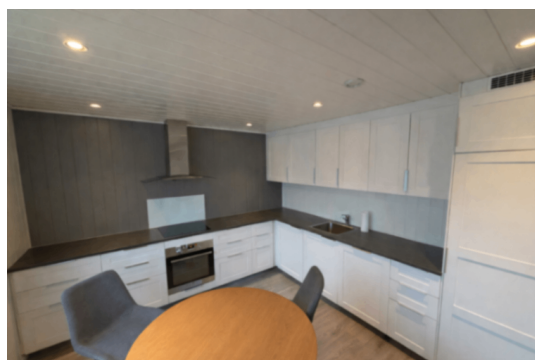
TG 1 Overflater og innredning

IKEA kjøkken innredning med profilerte fronter. Benkeplaten er av laminat. Det er kjøleskap, oppvaskmaskin, platetopp, stekeovn, vannstoppsystem og komfyrvakt.

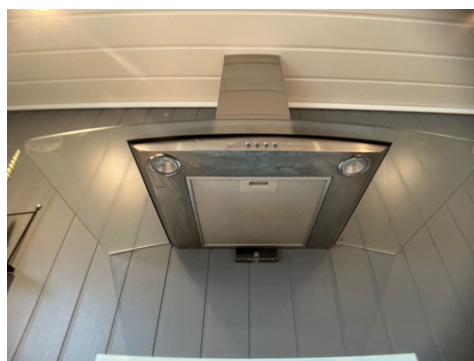
TG 1 Avtrekk

Det er kjøkkenventilator med avtrekk ut.

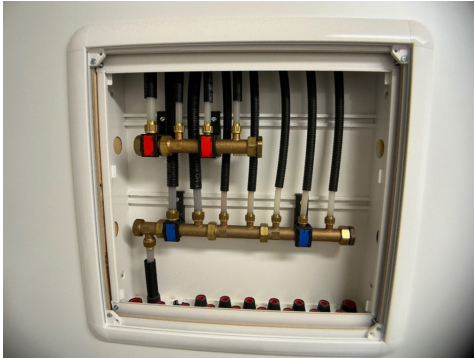
TG 1 Vannledninger

Innvendige vannledninger er av plast (rør i rør). Det er besiktiget i rørskap.

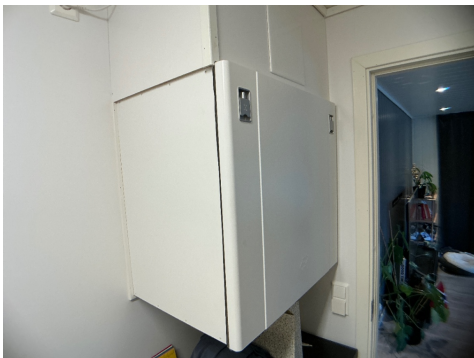
TC 1 Ventilasjon

Boligen har balansert ventilasjon.

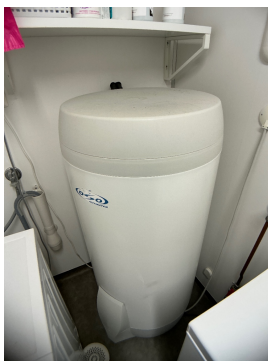
TC 1 Varmtvannstank

Varmtvannstanken er på ca. 200 liter.

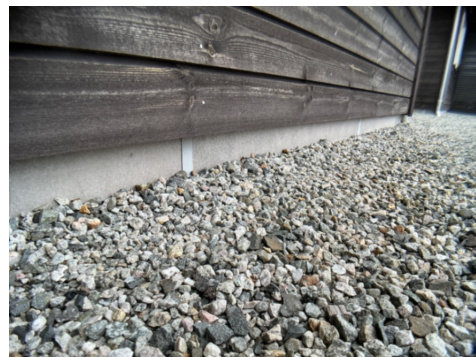
TG 1 Grunnmur og fundamenter

Bygningen har grunnmur i isolerte elementer.
