# Tilstandsrapport

Tomannsbolig

Grønnåsen 36, 8073 BODØ

Befaringsdato: 11.08.2025

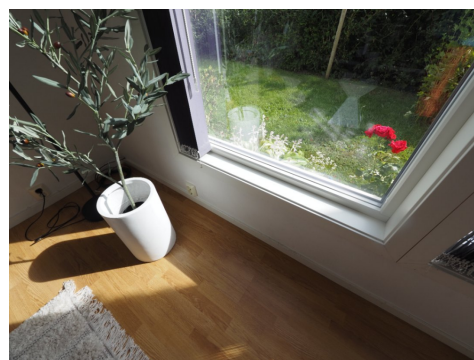
### ! TG 1 Vinduer

Vinduer er skiftet i 2022

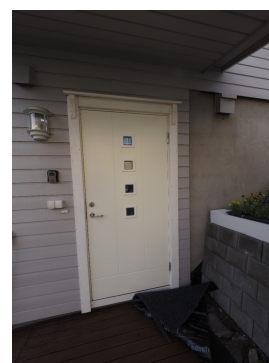
### ! TG 1 Dører

Ytterdør og balkong dør er skiftet 2022

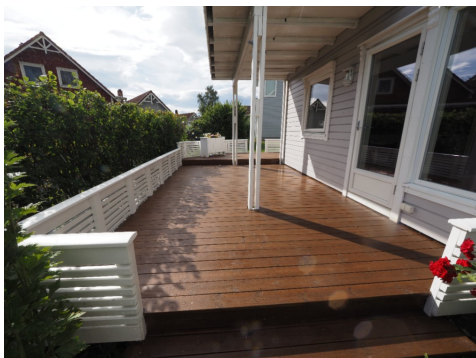
### ! TG 1 Balkonger, terrasser og rom under balkonger

Tre plattinger med utgang fra stuen. Rekkverk lavt men det er ikke krav til rekkverk på slike plattinger.

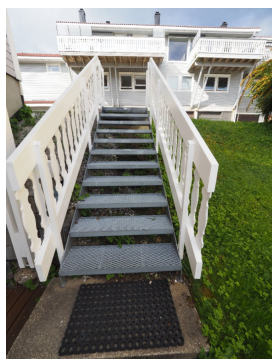
## ! TG 1 Utvendige trapper

Stål trapp med tre rekkverk ned til boligen.

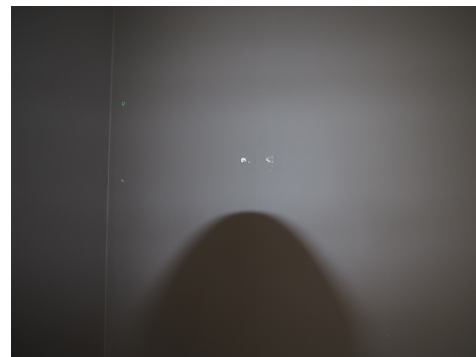
### ! TG 2 Overflater

Det er noe hull i vegger etter bilder

Hull i vegger bør sparkles og males.

**Kostnadsestimat: 10 000 - 50 000**

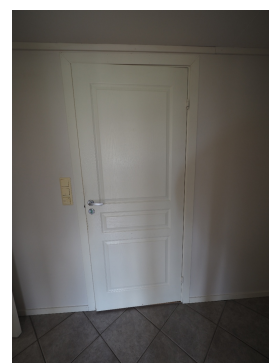
## ! TG 1 Innvendige dører

Hvit profil innredning

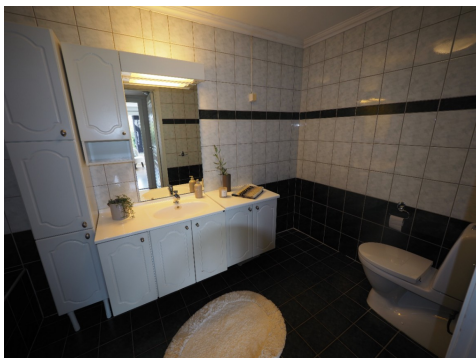
## ! TG 3 Generell

Det er ikke fall i badegulvet. Det er ikke 2,5 cm høyde på terskel slik at om det kommer vann på gulvet vil det rene videre ut på gulvene i leiligheten. Noe av vannet vil trolig renne til sluk resten ut i leiligheten.

Bad med fliser på vegger og gulv. Hvitt profil innredning opplegg for vaskemaskin, badekar og wc. Det er sluk i rommet som er bygget inn under badekaret. Du må ta vekk en flis i ned kanten av badekaret for å komme til sluken. Det er trolig litt problemer om det kommer vann på gulvet at det går til sluk.

- Våtrommet må oppgraderes for å tåle normal bruk etter dagens krav.

- Våtrommet har behov for omfattende oppgraderinger. For å sikre en løsning som oppfyller gjeldende krav, bør tettesjikt, sluk og røropplegg oppgraderes og dokumenteres.
- Manglende oppgradering av våtrommet medfører høy risiko for at konstruksjonene ikke vil tåle vanlig bruk av vann eller lekkasjer. Dette kan føre til fuktskader på tilstøtende konstruksjoner.

**Kostnadsestimat: 100 000 - 300 000**

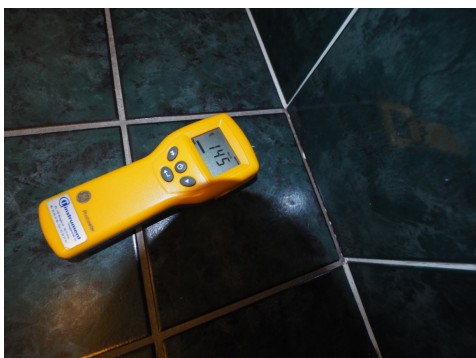
#### Tilliggende konstruksjoner våtrom

- Hulltaking er ikke foretatt da det allerede er påvist andre avvik i våtsonen.

Badet bør rehabiliteres.

**Kostnadsestimat: 100 000 - 300 000**

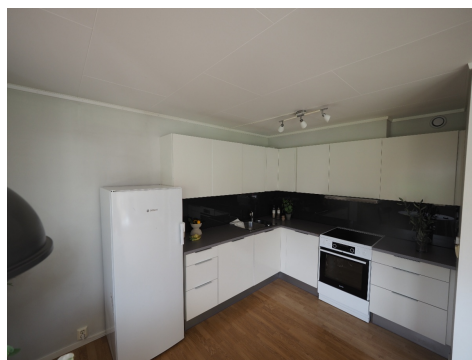
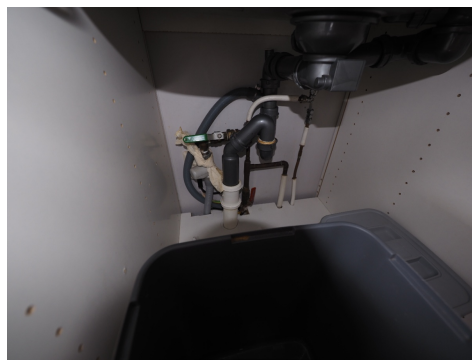
Benkeplate har skader bør byttes.

Skadet benkeplate bør byttes

Oppgradert av benkeplate bør skiftes.

**Kostnadsestimat: 10 000 - 50 000**

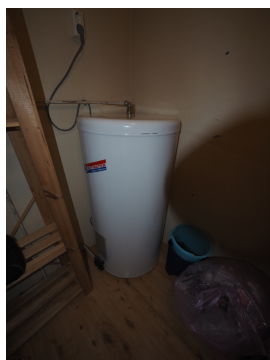
### ! TG 2 Varmtvannstank

Vvb i bod. Det er ikke sluk i rommet der vvb står.

- Det er ikke behov for utbedringstiltak siden tanken fungerer i dag, men ut ifra alder kan skader plutselig oppstå på eldre tanker.

Eldre tank trolig må den skiftes snart.

**Kostnadsestimat: 10 000 - 50 000**
