# Tilstandsrapport

Andelsleilighet

Lakkegata 17, 0187 OSLO

Befaringsdato: 11.04.2025

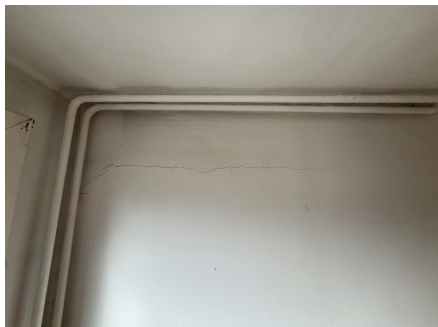
Generelt slitte gulv/overflater og stedvis ødelagte overflater. Påvist sprekker, avskalling i overflate og fuktskade på vegger i flere rom. Himlinger har avskalling i overflate og oppsprekk i flere rom. Merknad: Synlig skade på fasade øst- og vest side.

Sprekk i vegg

- Overflater må utbedres eller skiftes.
- Gjennomføre ytterligere undersøkelser og foreta utbedring av skade.

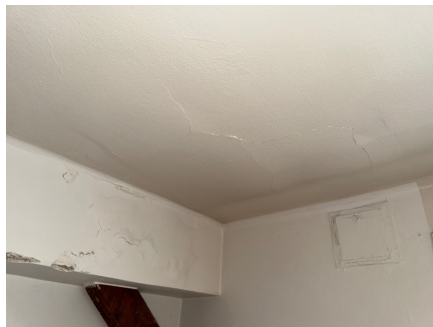
Sprekker, avskalling i overflate og fuktskade på vegg og tak

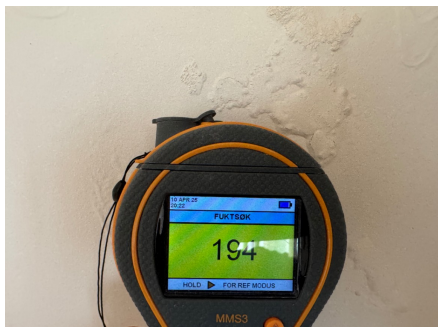
- Det er stedvis påvist synlige skader på overflater.
- Overflater har en del slitasjegrad utover det en kan forvente.
- Det er påvist fuktskader på overflater.

Fuktindikasjon stuevegg

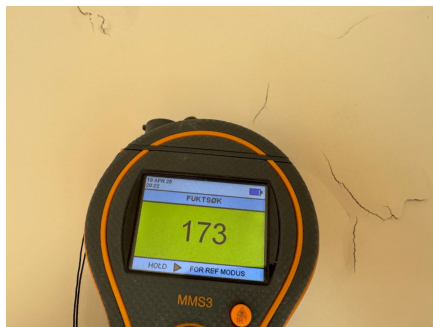
Fuktindikasjon himling i stue

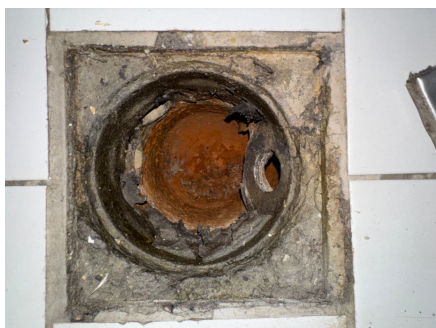
Badets hovedkonstruksjon er fra byggeår. Sluk i støpejern med rustdannelse. Ukjent type tettesjikt/membran, om det er noen. Eldre/originalt røranlegg. En må forvente generell oppgradering av våtrommets tettesjikt/membran for at våtrommet skal tåle en normal bruk etter dagens krav (tett våtsone). En samlet TG3 for rommet er satt med bakgrunn i alder. Det er ikke behov for å gjennomføre en detaljert tilstandsanalyse, etter standardens krav.

Sluk i støpejern

- Våtrommet må totalrenoveres. Alle forhold med tettesjikt, våtsone, sluk m.m. må dokumenteres.

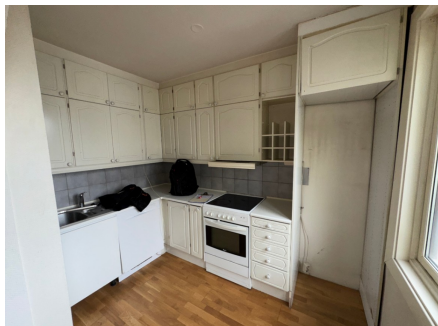
Kjøkkeninnredning

- Det er påvist fuktskjolder/svelling i bunnplate i benkeskap.
- Kjøkkeninnredningen har generell stor slitasjegrad (utover normal slitasjegrad ut ifra alder).

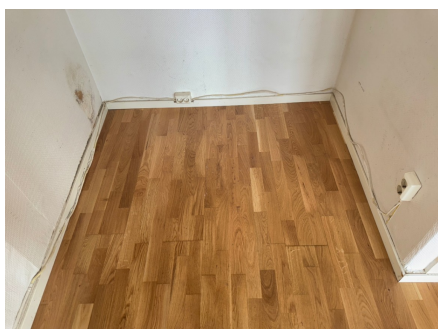
Ufagmessig utførelse

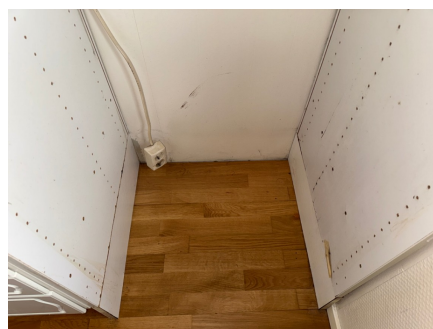
Løs stikkontakt/ledning
