Tilstandsrapport

Enebolig

Langstranda 1194, 1970 HEMNES

Befaringsdato: 13.08.2024

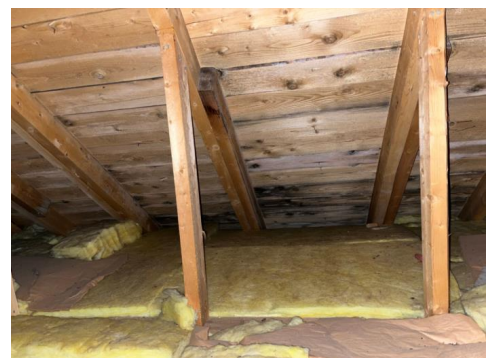
- Det er begrenset/dårlig ventilering av takkonstruksjonen.
- Det er påvist fuktskjolder i undertak/takkonstruksjon.

Skråhimlinger i 2.etg med begrenset/dårlig ventilering/lufting. Ukjent om skråhimlinger er fult isolert. Det er fuktskjolder i undertak.

Kaltloft.

- Påviste skader må utbedres.
- Andre tiltak:
- Lufting/ventilering bør forbedres.

Det anbefales etablering av luftespalte i skråhimlinger. Det anbefales nærmere undersøkelser av hele kaltloft og kartlegging/utbedring av fuktskjolder i undertak.

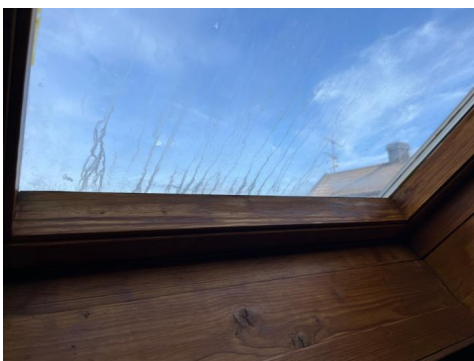
Begge takvinduer har punktert glass. synlig fukt i glassene.

Punktert glass i takvindu

Det må påregnes utskifting av takvinduer, enten hele vinduer eller selve glasset.

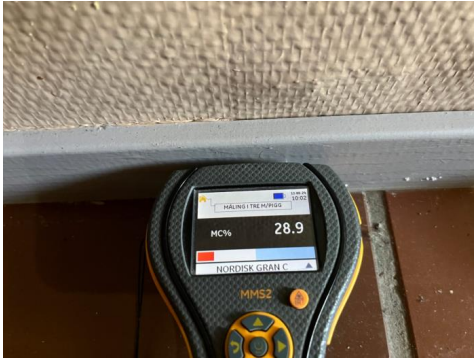
Flis på gulv med bom/løse fliser og sprekker i fuger. Synlig saltutslag ved løs strie på vegger.

Det ble målt høyt fuktinnhold i listverk og i nederste del av trapp.

Høyt fuktinnhold i listverk trapperom 1.etg.

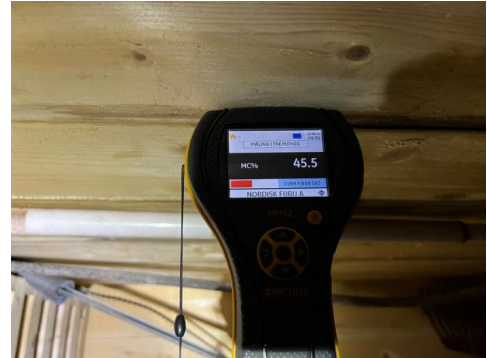
- Det er påvist fuktskader i etasjeskiller

Det er målt 34mm planavvik gjennom hele rommet i stue 2.etg.

Da det har vært vannlekkasje etter frostskafer på røranlegg i boligen, antas det og være fuktskader i etasjeskiller.

Høy fuktighet i tak 1.etg.

- Råteskadet treverk må skiftes.

Det må påregnes ytterligere undersøkelser/renovering av etasjeskille mellom 1.- og 2.etg.

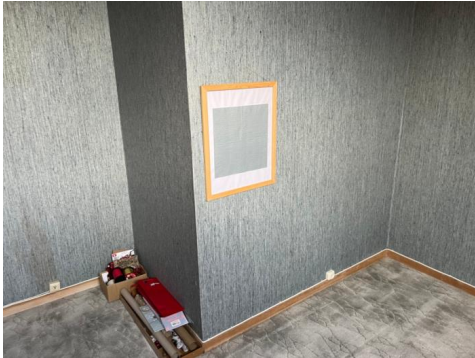
Pipe bygget inn. Luke bak bilde på vegg.

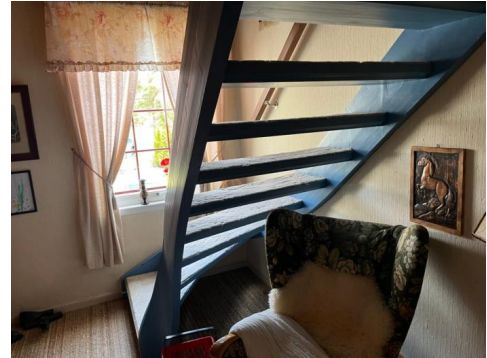
Manglende rekkverk, krypsikring og håndløper på vegg.

Det anbefales montering av håndløper på vegg.

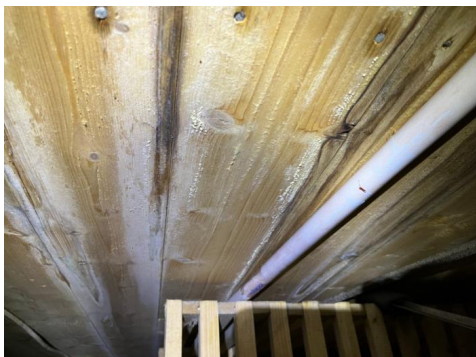
Det ble ved befaringsobservert at det er store vannskader i tak og vegger i rommet. Antatt etter sprukket hovedvannledning inn i boligen.

Synlig råte og sopp i panel

- Det må foretas tiltak for å lukke avviket.

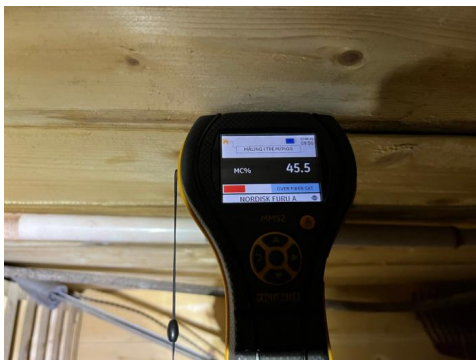
Stående vann i treverk.

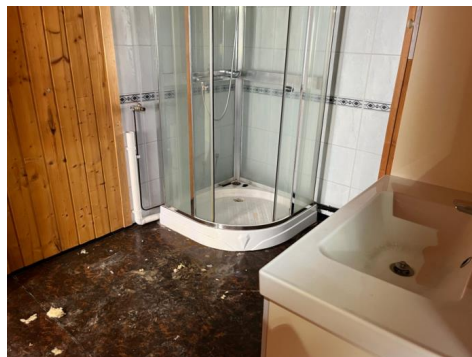
Det har vært vannelekkasje på bad etter at rør har sprukket etter frost.
Belegg på gulv har løsnet og det ble målt forhøyede fuktverdier i gulv ved dusj.

Bad/vaskerom må totalrenoveres. Alle forhold med membraner, elektrisk og rørlegger må dokumenteres.

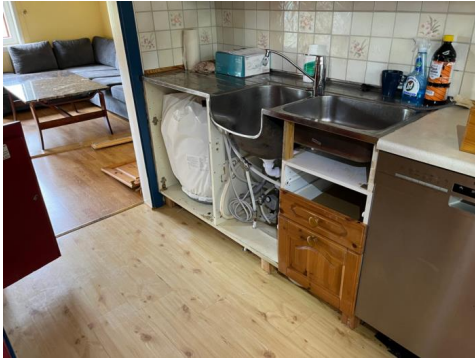
- Det er påvist at overflater har omfattende skader.

Kjøkkeninnredning ved oppvaskkum er delvis demontert etter lekkasje fra varmtvannsbereder og røranlegg.

Kjøkkeninnredning demontert. Skader på innredning/skrog.

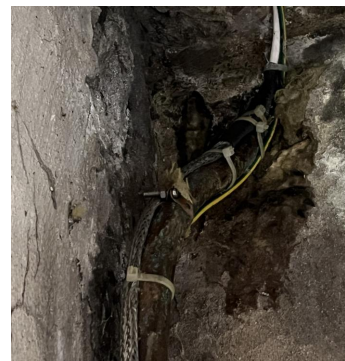
- Det er lekkasje fra rør.

Det er lekkasje fra hoved-vannrør i etasjeskille etter frostskafer i røranlegg vinter 23/24. Informasjon iht. PEFO rørleggerservice. Store fuktskader i himling i fryserom, under kjøkken og bad.

Vannrør inn i boligen

Røranlegg, alle vannrør må skiftes ut i boligen.

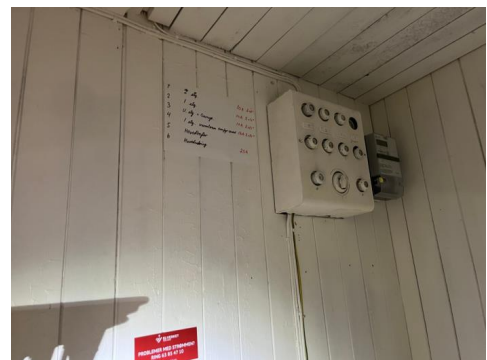
Sikringsskap

El-anlegg har begrenset/liten kapasitet. Det må påregnes utvidelse/omlegging av el-anlegg for og kunne bruke anlegget iht. dagens bruk.
