TILSTANDSRAPPORT

Enebolig

Jonsokveien 22 B

08.04.2024

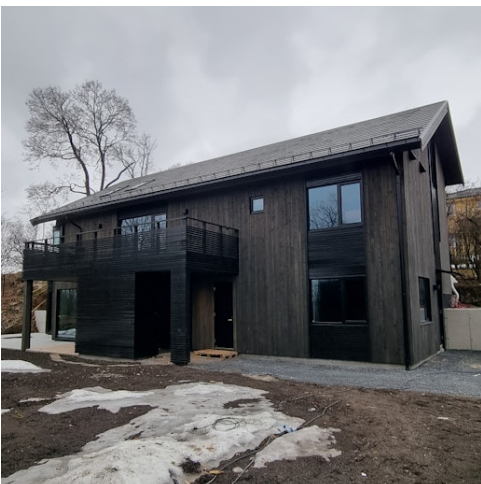
Fasade.

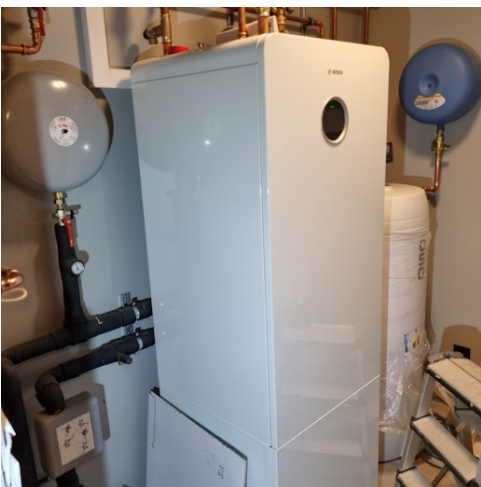
Varmepumpe for bergvarme.

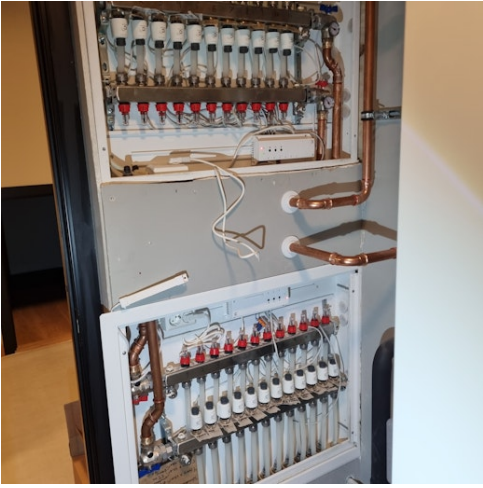
Rørskap for vannbåren gulvvarme.

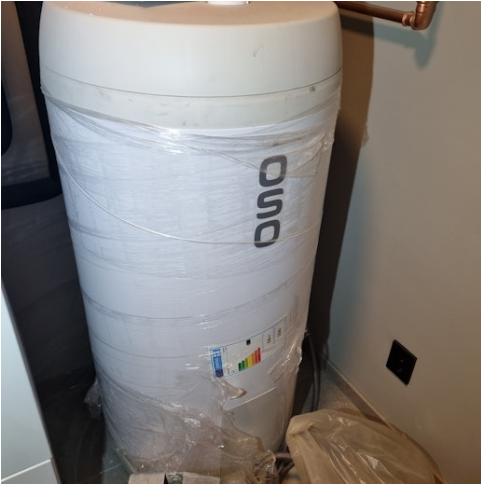
VVB.

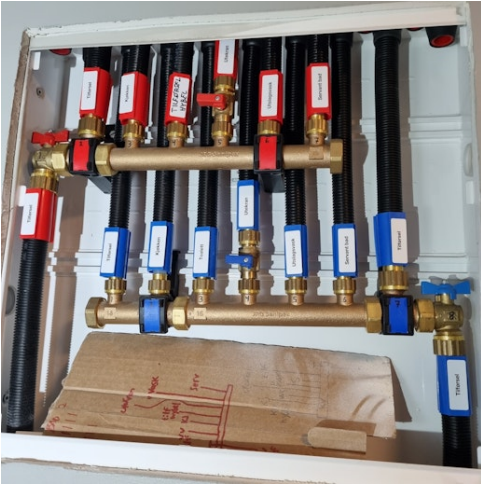
Rør-i-rør opplegg

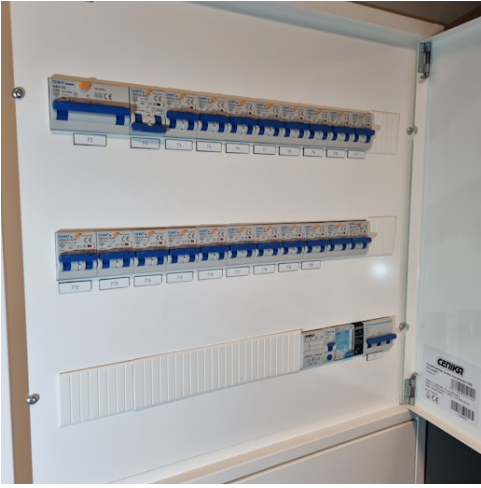
Sikringskap.
