# Tilstandsrapport

Andelsleilighet

Sverres gate 41, 2317 HAMAR

Befaringsdato: 09.08.2024

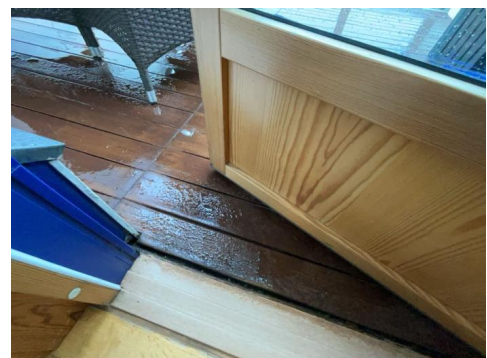
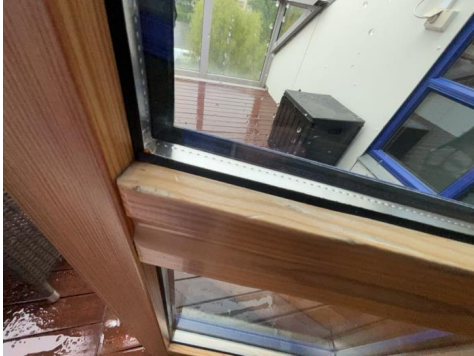
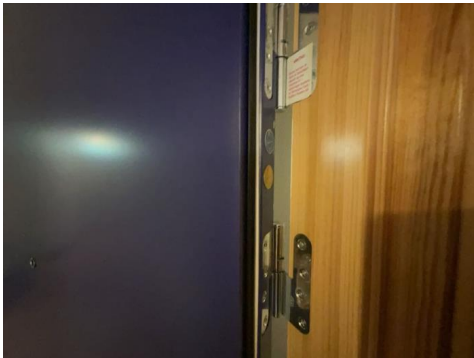
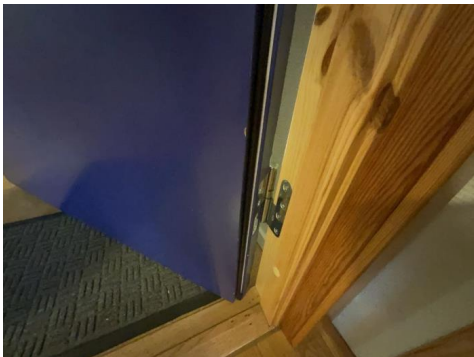
### ! TG 2 Dører

- Det er påvist avvik rundt innsettingsdetaljer.
- Det er påvist tegn på innvendig kondensering av enkelte glass.

- Det bør gjøres tiltak for å lukke avviket.
- Det bør gjøres tiltak for å bedre ventilering av rommet.

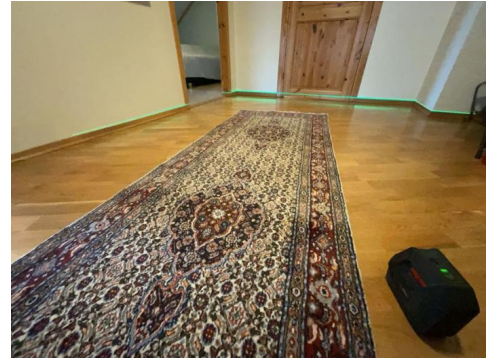
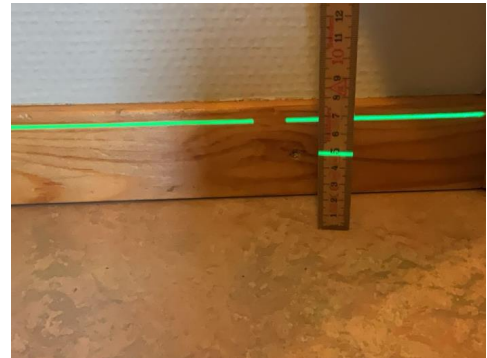
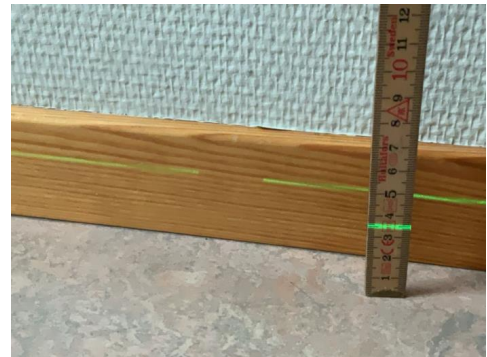
## TG 2 Etasjeskille/gulv mot grunn

Etasjeskillere av støpt betong. Det er ved stikkprøvekontroll målt nivåforskjell på 15 mm innenfor 2 meter.

- Målt høydeforskjell på mellom 10 - 20 mm innenfor en lengde på 2 meter. Tilstandsgrad 2 gis med bakgrunn i standardens krav til godkjente måleavvik.
- Målt høydeforskjell på over 15 mm gjennom hele rommet. Tilstandsgrad 2 gis med bakgrunn i standardens krav til godkjente måleavvik.

- For å få tilstandsgrad 0 eller 1 må høydeforskjeller rettes opp. Det vil imidlertid sjelden være økonomisk rasjonelt som et enkeltstående tiltak i en bolig som dette. Dersom boligen en gang skal renoveres, kan man vurdere slike tiltak.
- For å få tilstandsgrad 0 eller 1 må høydeforskjeller rettes opp. Ytterligere undersøkelser må foretas for å få kartlagt omfanget for utbedring.

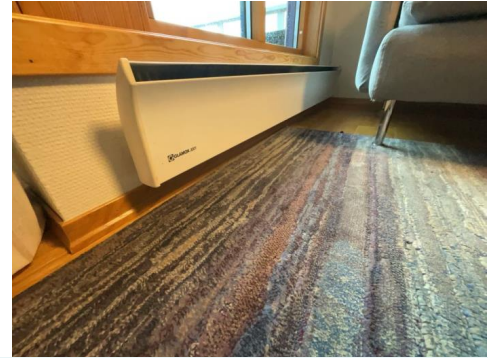
## TG 2 Andre innvendige forhold

Oppvarming med elektrisitet. Opplyst om 1 defekt panelovn på stuen.

- Det må foretas tiltak for å lukke avviket.

Påregnelig med utskifting av defekt panelovn.

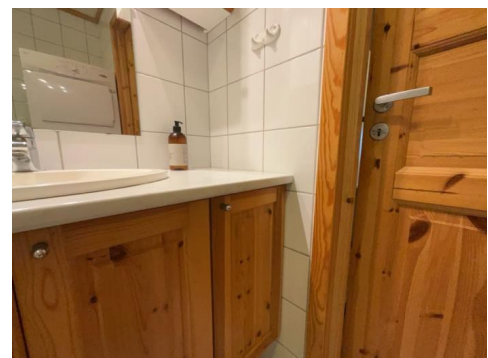
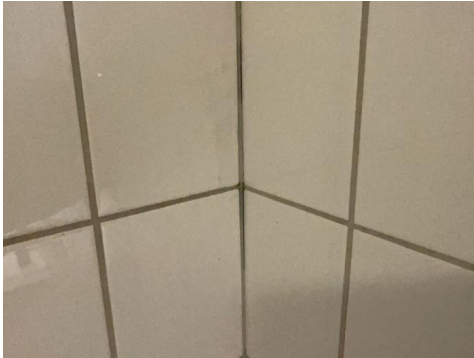
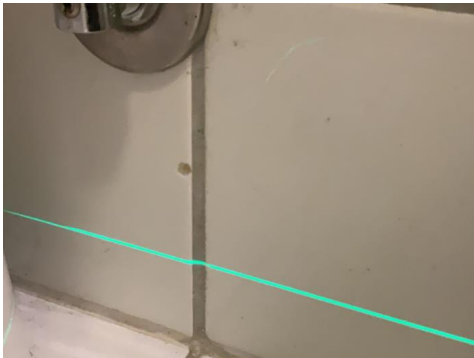
## VÅTROM

- Det er vindu/dør med ikke fuktbestandige materialer i våtsonen (ved vask, dusj, badekar, osv.), løsningen eller byggematerialet er uegnet
- Det er montert vinduer eller dører i våtsonen.
- Det er påvist avvik i fuger.
- Det er uegnede materialer i våtsoner

- Uegnede materialer må fuktbeskyttes/utskiftes.
- Det bør vurderes annen løsning i våtsonen med tanke på plassering av vinduer eller dører.
- Overflater må utbedres eller skiftes.
- Det må gjøres tiltak for å lukke avviket.

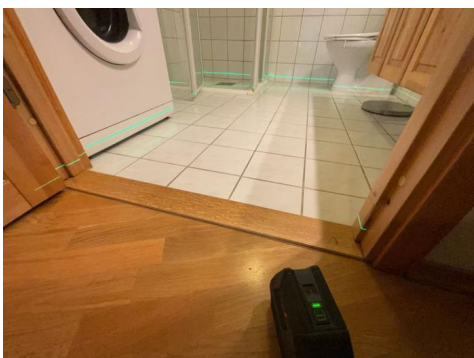
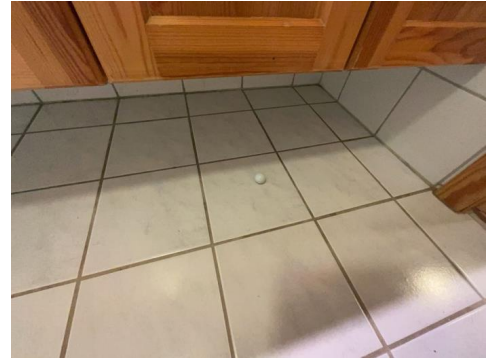
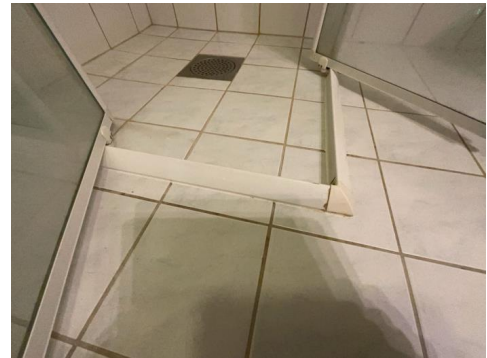
### ! TG 2 Overflater Gulv

- Det er mulighet for at det kan forekomme vannlekkasje på våtrommet hvor vann ikke vil gå til sluk.
- Det er påvist at høydeforskjell fra topp slukrist til gulv/synlig topp membran ved dørterskel er mindre enn 25 mm.
- Det er påvist avvik i fallforhold til sluk i forhold til krav i forskrift på byggetidspunktet.
- Det er påvist avvik i fuger.

- Installering av tett dusjkabinett anbefales.
- Det bør etableres avrenning inn til sluk for hele våtrommet.
- Overflater må utbedres eller skiftes.

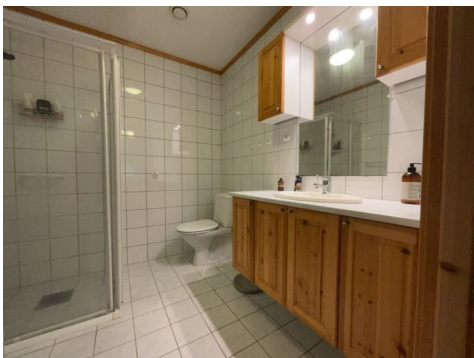
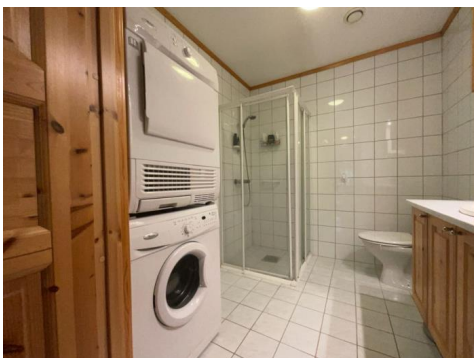
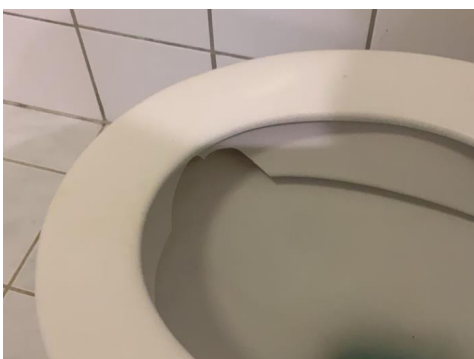
### ! TG 2 Sanitærutstyr og innredning

- Det er påvist riss/sprekker i utstyr på våtrommet.

Forholdet gjelder skade i toalettet.

- Påviste skader må utbedres.

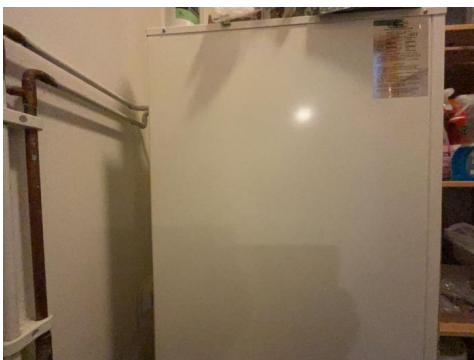
## TG 2 Varmtvannstank

Varmtvannstank på 200 liter fra byggeåret.

- Det er ikke behov for utbedringstiltak siden tanken fungerer i dag, men ut ifra alder kan skader plutselig oppstå på eldre tanker.
- Det bør etableres tilfredsstillende el-tilkobling etter gjeldende forskrift.

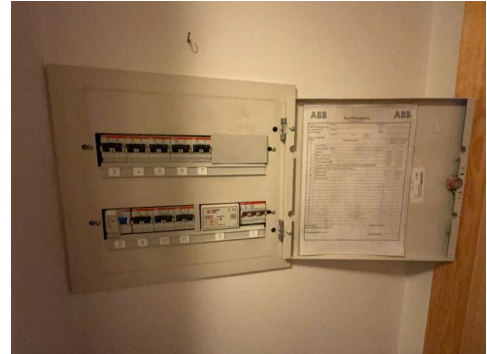
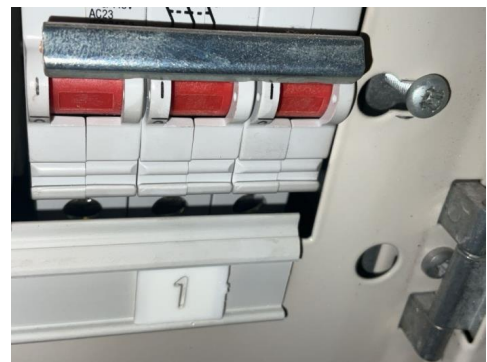
## TG 3 Elektrisk anlegg

24 år gammel installasjon uten dokumentasjon. Berøringsfare i sikringskapet da det ikke er tett mellom kursene og avdekningene. Anbefaler at samsvarserklæring og dokumentasjon fremskaffes. Anbefaler primært teknisk gjennomgang av el.takstmann, alternativt tilsyn av DLE. Hvis en utbedringskostnad er opplyst, så gjelder dette estimatet KUN for gjennomføringen av et tilsyn/en teknisk gjennomgang. Eventuelle utbedringer av selve el.anlegget vil komme i tillegg.
