# Tilstandsrapport

Boligbygg med flere boenheter

Briggveien 43F , 4624 KRISTIANSAND S

Befaringsdato: 05.02.2026

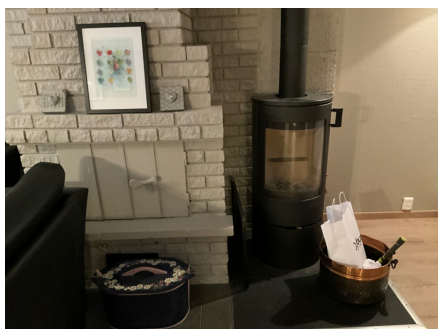
## TG 2 Pipe og ildsted

Boligen har mursteinspipe, vedovn og åpen peis.

- Mer enn halvparten av forventet brukstid er passert på pipe.

I det åpne ildstedet må det byttes innmat.

- Tidspunkt for piperehabilitering nærmer seg.

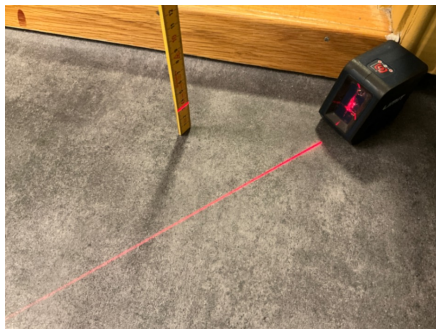
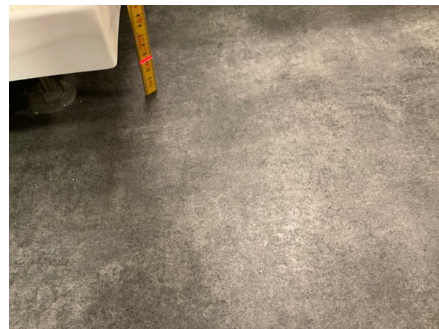
### ! TG 1 Overflater Gulv

Gulvet har vinylbelegg. Rommet har panelovn som varmekilde. Fall mot sluk er målt til 15. Høydeforskjell fra toppen av sluket til toppen av membranen ved dørterskelen er 50 mm.

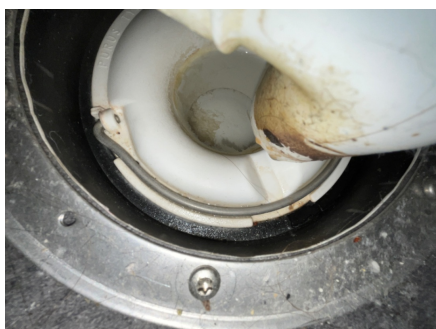
### ! TG 1 Sluk, membran og tettesjikt

Det er plastsluk og synlig vinylbelegg som tettesjikt på gulvet.

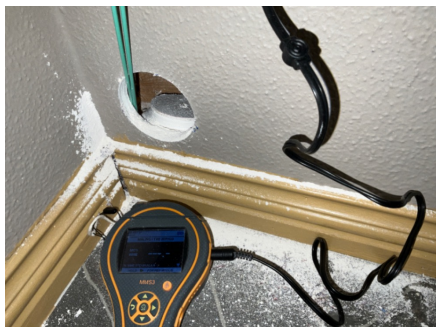
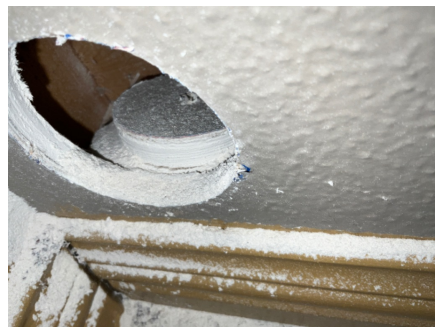
#### Tilliggende konstruksjoner våtrom

Hulltaking er foretatt uten å påvise unormale forhold. Hulltaking er foretatt i veggen mellom badet og vaskerommet i gangen. Fuktkvotemåling (vekt%) i konstruksjonen ble målt til 6.

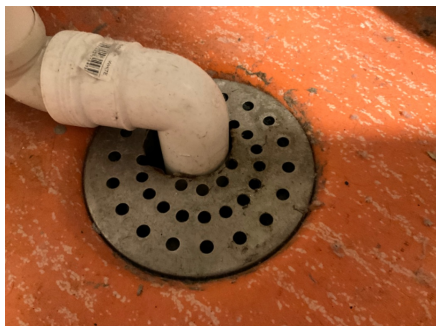
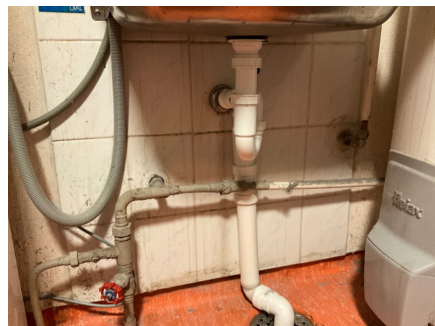
Badet er oppført i henhold til byggeforskrifter gjeldende før 1997.  
Det foreligger ingen dokumentasjon på utførelse eller eventuelle senere oppgraderinger.

Vaskerommet inneholder: servant og opplegg for vaskemaskin.  
Gulv har overflater av beleg. Vegger har overflater av malt våtromstapet og fliser. Himling er utført med malte plater.  
Rommet er ventilert via vifte i vegg.

- Våtrommet må oppgraderes for å tåle normal bruk etter dagens krav.

Standardens krav på eldre våtrom gjør at det settes en samlet TG:3, selv om rommet fungerer og er i daglig bruk.  
En må forvente generell oppgradering av våtrommets tettesjikt/membran for at våtrommet skal tåle en normal bruk etter dagens krav (tett våtsone). En samlet TG 3 for rommet er satt med bakgrunn i høy alder og manglende tetthet i våtsonen på rommet samt motfall og knirk i gulvet.

- Våtrommet må totalrenoveres. Alle forhold med tettesjikt, våtsone, sluk m.m. må dokumenteres.
- Manglende oppgradering av våtrommet medfører høy risiko for at konstruksjonene ikke vil tåle vanlig bruk av vann eller lekkasjer. Dette kan føre til fuktskader på tilstøtende konstruksjoner.

**Kostnadsestimat: 100 000 - 200 000**

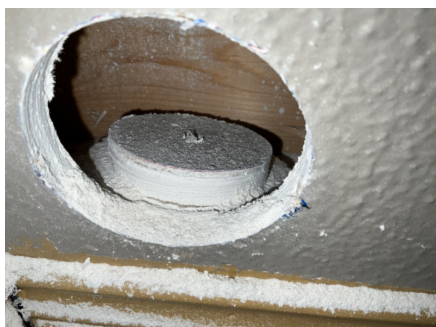
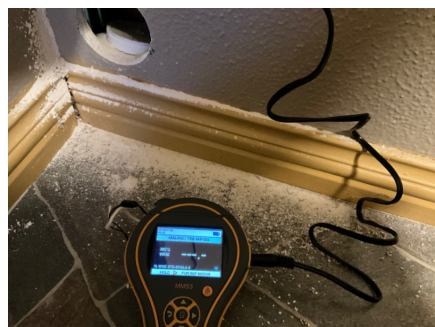
### ! TG 0 Tilliggende konstruksjoner våtrom

Hulltaking er foretatt uten å påvise unormale forhold. Hulltaking er foretatt i gangen i vegg mellom bad og vaskerommet. Fuktkvotemåling (vekt%) i konstruksjonen ble målt til 6.

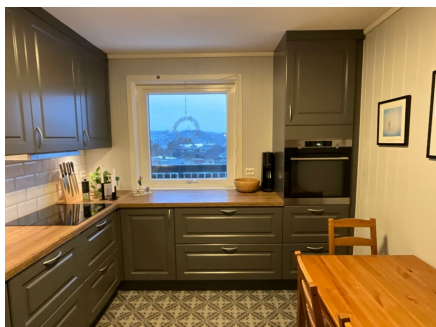
### ! TG 1 Overflater og innredning

Kjøkkenet har innredning med profilerte fronter. Benkeplaten er av laminat.

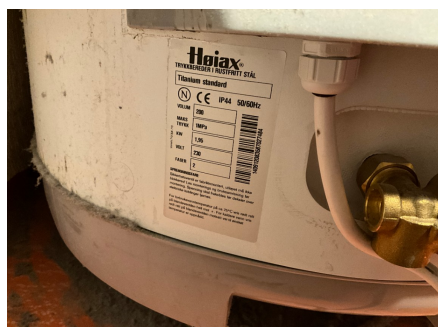
### ! TG 2 Varmtvannstank

- Det er ikke påvist tilfredsstillende el-tilkobling av varmtvannstank iht. gjeldende forskrift.

Varmtvannsberederen elektriske tilkobling er til stikkontakt. Regelverket tilsier fast tilkobling til denne type bereder.

Berederen har en elektrisk tilkobling som ikke er i tråd med dagens krav for beredere av slik størrelse og effekt.

Dette skyldes at tilkoblingen er blitt utført slik da berederen ble montert.

Tiltak for fast tilkobling av berederen bør utføres, selv om dette ikke er et krav om på utføres tilkoblingen fast, før eventuelt ny bereder monteres. Det anbefales likevel at det etableres fast strømtilkobling for å motvirke fare for brann.

- Det bør etableres tilfredsstillende el-tilkobling etter gjeldende forskrift.
