# Kristian Bakkens veg 27 B 2316 HAMAR

## Tilstandsrapport Eierskifte

Boligtype: Leilighet i boligblokk

Byggeår: 1971

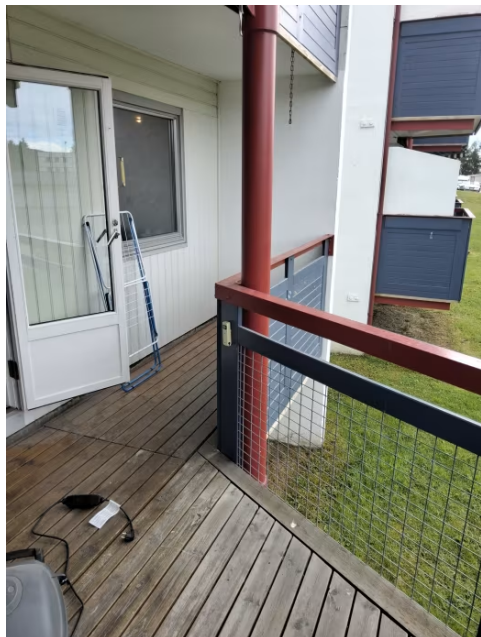
Oversiktsbilde balkong.

Balkonger og terrasser som ligger mer enn 50 cm over terreng skal sikres med rekkverk. Rekkverkshøyden er målt til 98 cm. Dette er lavere enn dagens forskriftskrav på 100 cm, men tilfredsstillende krav på oppføringstidspunktet.

For å lukke avviket må høyden på rekkverket heves til dagens krav på 100 cm.

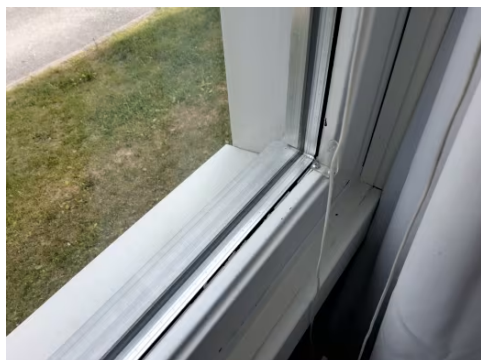
Leiligheten har vinduer med to-lags glass.

Med tanke på oppnådd alder er punktering av glass i tiden som kommer påregnelig. TG2 er valgt for belyse risiko.

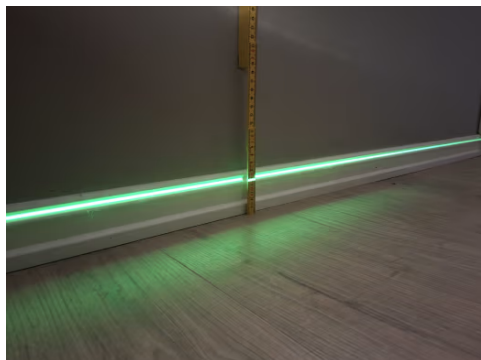
Etasjeskille ble kontrollert med nivelleringslaser.

Ingen vesentlige avvik eller skader ble registrert. Målt lokalt avvik er <10mm og totalt avvik <15 mm.

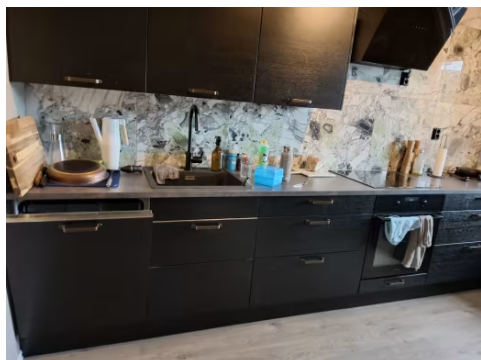
Oversiktsbilde kjøkken.

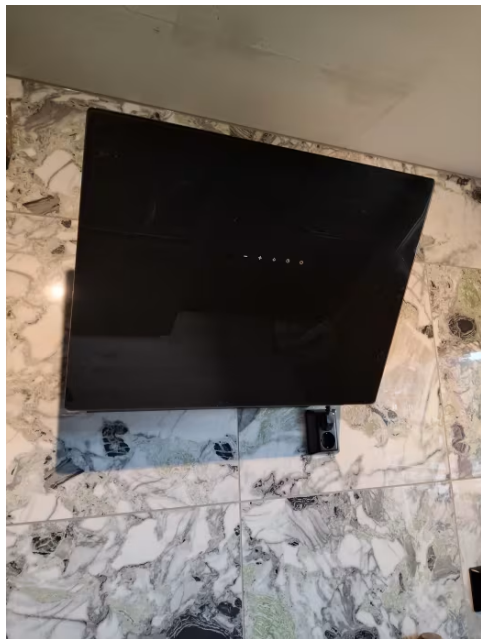
Vegghengt kullfilterventilator.

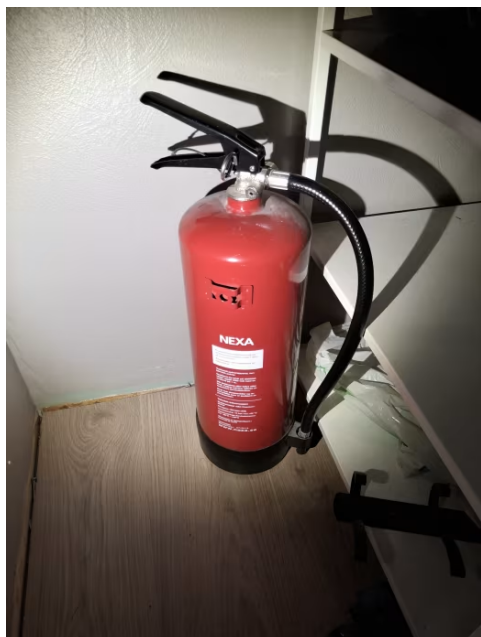
Brannslukningsapparat er plassert i entré.

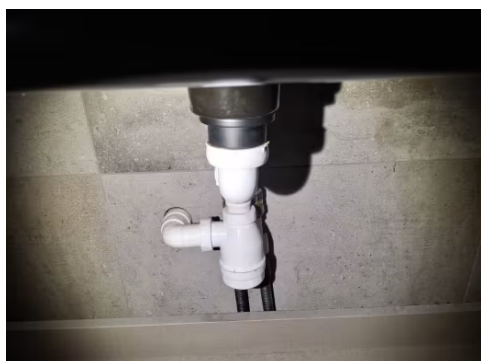
Synlige avløpsrør av plast.

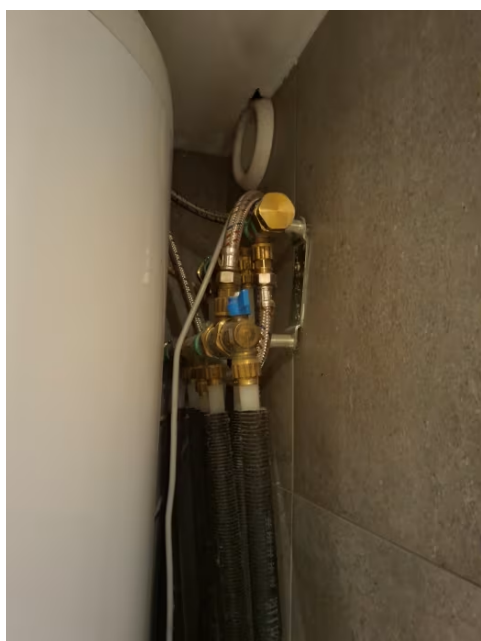
Åpen rørfordeling på bad.

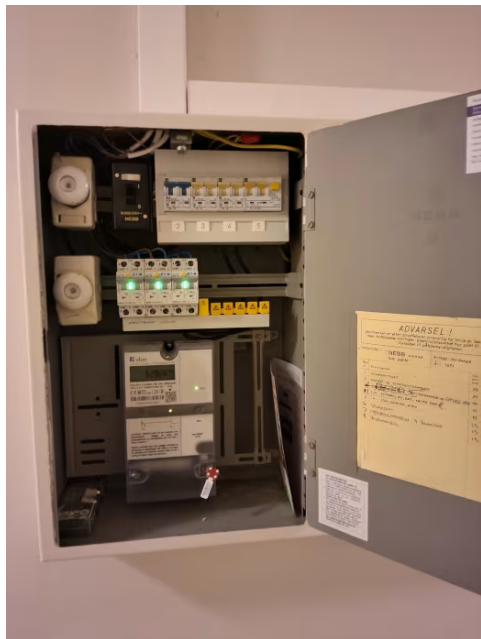
Sikringsskap er plassert i felles gang.

Tre kurser i sikringsskapet er ikke merket. Det registreres manglende innfesting på kabler under kjøkkeninnredning. Det er ikke etablert komfyrvakt til platetoppen. Det mangler avdekking på enkelte sikringer. Det er kun fremlagt samsvarserklæring på deler av utførte arbeider på det elektriske anlegget.

Med bakgrunn i de registrerte avvik bør det gjennomføres en utvidet el-kontroll av en kvalifisert elektrofaglig person.

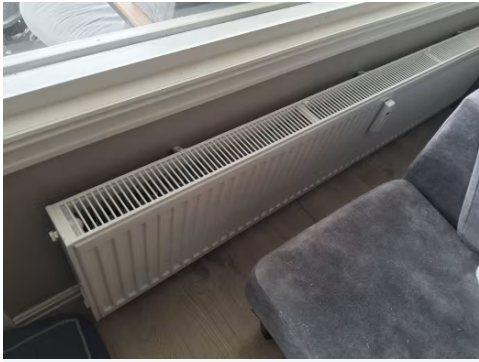
Det er skiftet en radiator på stue.

Radiatorer (med tilhørende røropplegg) er vurdert til å ha en alder som tilsier at anbefalt brukstid er passert. Konsekvens er usikker restlevetid.

Det er ikke behov for utbedringstiltak siden anlegget fungerer i dag, men ut ifra alder kan skader plutselig oppstå på eldre anlegg. TG2 Er satt for å belyse risiko.

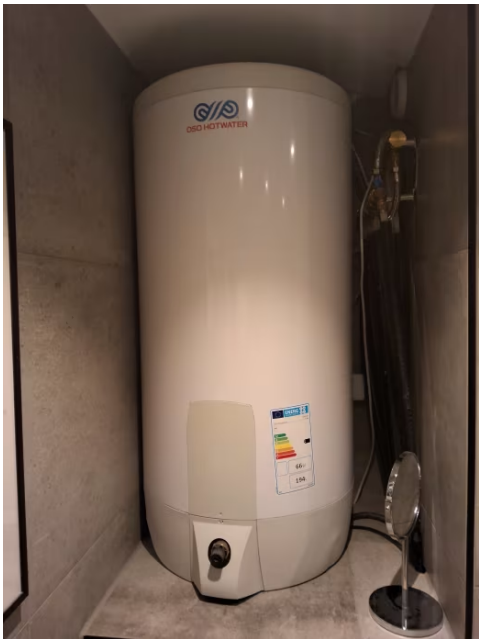
Varmtvannsbereder er plassert i egen nisje bak toalett.

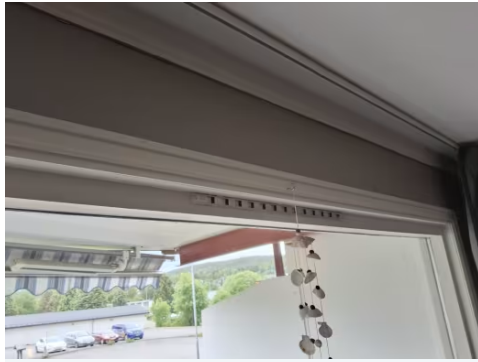
Tilluft med spalteventiler i vinduer.

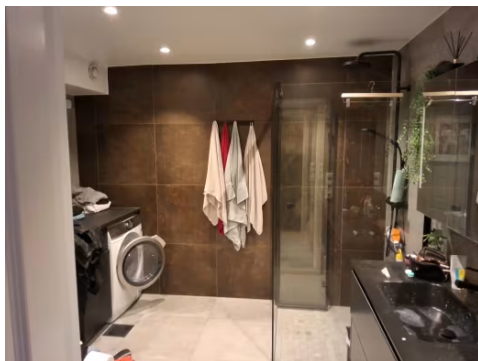
Oversiktsbilde bad.

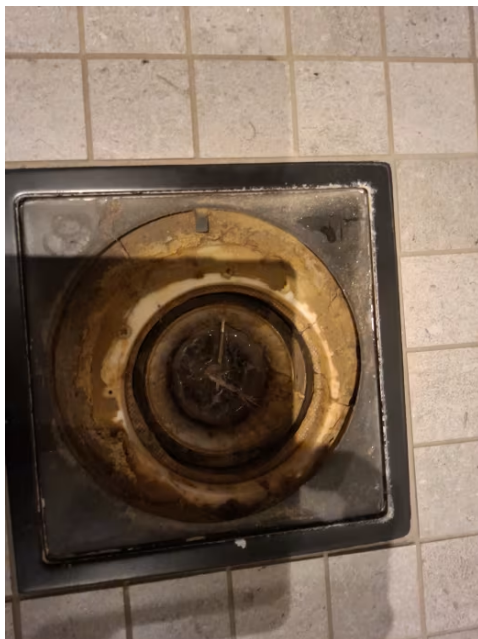
Membran er synlig klemt med klemring til sluk.
