# Tilstandsrapport

📍 Monrads gate 21A , 0564 OSLO

# gnr. 229, bnr. 89

# Andelsnummer 45

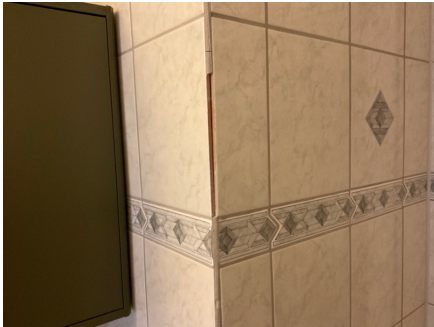
Det er ikke benyttet elastisk fugemasse på utvendig hjørne. Dette har medført at fugemassen har sprukket opp.  
Konsekvens: Avviket er i hovedsak av kosmetisk betydning. Forholdet kan utvikle seg videre. Fugemassen bør byttes ut med elastisk fugemasse.

Løs fugemasse på utvendig hjørne

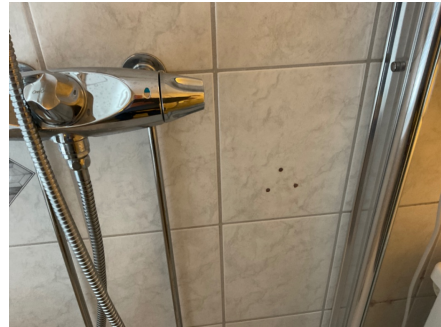
Det er div. plugg hull i fliser.  
Konsekvens: Avviket er i hovedsak av kosmetisk betydning.  
(For kommentarer vedr. membraner/tetting av disse hullene, se eget punkt.)

Plugg hull i enkelte fliser

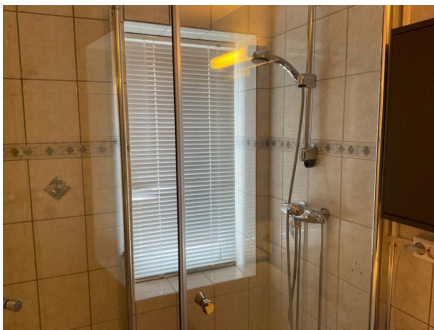
Vindu er plassert i dusjsone.

Konsekvens: Ved dusjing vil det komme vannsøl på vindu/karm. Dette kan på sikt føre til fuktskade på vinduet.  
Man må være klar over forholdet, og begrense vannsøl på vinduet.

Vindu i dusjsone

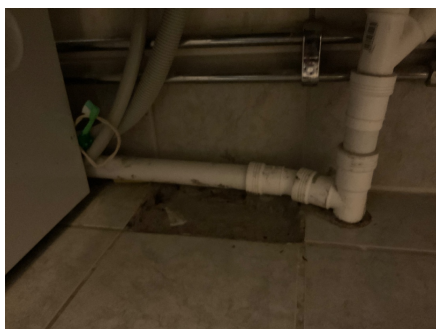
Det er en manglende gulvflis under servant, fra da gulvvarmen ble utbedret.

Konsekvens: Avviket er i hovedsak av kosmetisk betydning. Forholdet bør utbedres.

Manglende gulvflis under servantskap.

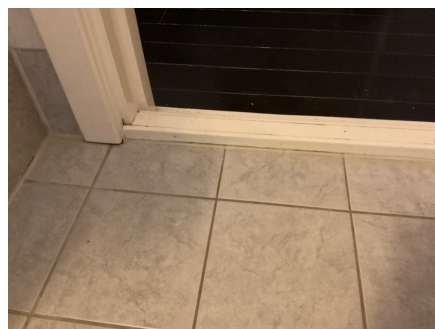
I dette badet er det målt ca. 10 m.m. I tillegg en dørterskel.

Det er ikke kjent hvordan membranen er utført ved dørterskelen.

Konsekvens av for lite høyde fra slukrist og til membran ved dør:

Dette avviket vil først bli et problem hvis det blir en lekkasje i rør-opplegg/installasjoner inne i badet, samtidig som sluket blir tette/blokkert.

Det vil da ta litt kortere tid før lekkasjevann renner ut i entre hvis det ikke oppdages.

Ukjent høyde på gulvmembran ved dørterskel

For å få tilstrekkelig fuktsikring ved dør, må gulvmembranen skjøtes opp hvis dette er mulig.

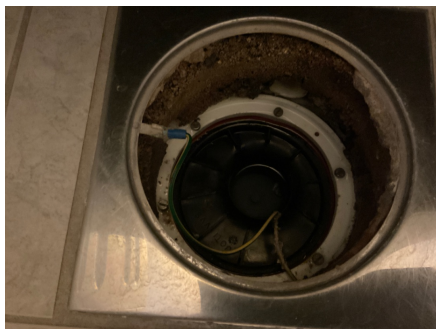
Sluk

**Gulv:** Vurdering basert på alder.

Sveiset banemembran har en forventet brukstid på ca. 30-40 år. Sveiset banemembran som er over 20 år, vil bli vurdert til TG-2.

Dette badet er nå ca. 24 år gammelt.

Tilstandsgrad 2 gis med bakgrunn i at mer enn halvparten av forventet brukstid for membran/tettesjikt er oppbrukt.

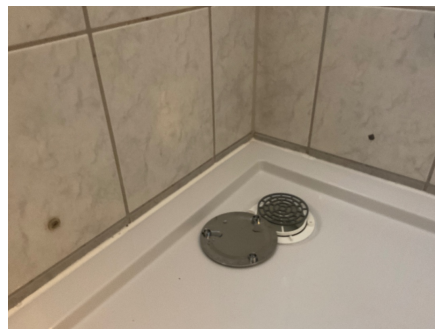
Det er flere plugg hull i vegger i dusjsonen.

Disse har punktert veggmembranen.

**Konsekvens:** Det er viktig at disse hullene tettes forsvarlig med silikonmasse for å hindre fukttilgang inn i veggkonstruksjonen.

Plugg hull på vegger i dusjsone.

Nærmere kontroll og evt. utbedring/vedlikehold bør gjøres.

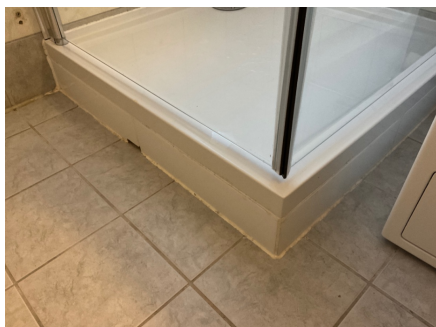
Det er ikke tilgang/inspeksjonsmulighet under dusjkabinett-bunn.

**Konsekvens:** Det er en liten luftespalte inn mot området under dusjkabinettbunnen. Hvis det blir stående vann under kabinett-bunnen, kan det bli sjenerende lukt.

Det er ikke tilgang under dusjkabinett-bunn.

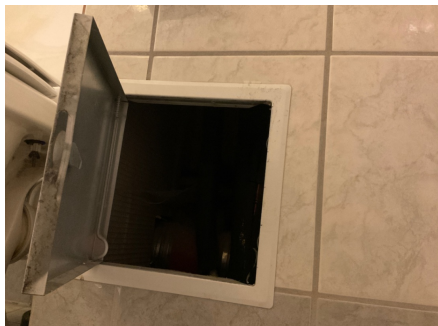
Hvor er hovedstoppekran montert: Inne i innkassing i bad.

Tilgang til stoppekraner.

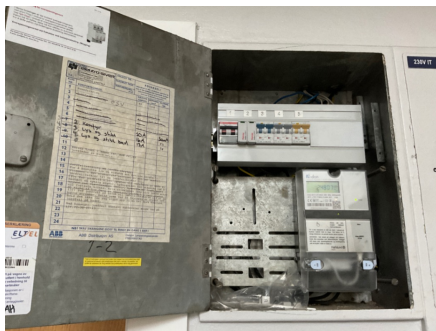
Sikringsskap.

Sikringsskap plassert i trappeoppgang.

For å få en fullstendig kontroll av el-anlegget anbefales det å innhente en utvidet el-kontroll/tilstandsvurdering av el-anlegget etter NEK 405-2-3:2023.  
Dette anbefales selv om det nylig har vært utført en el-kontroll i leiligheten.
