# Tilstandsrapport

Enebolig

Bordalen 13 A, 4639 KRISTIANSAND S

Befaringsdato: 23.09.2025

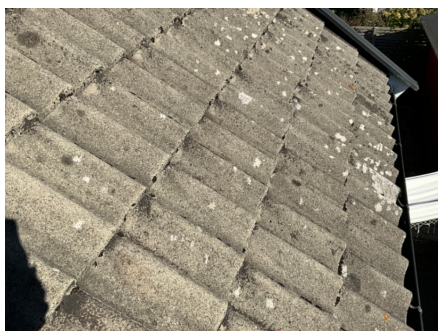
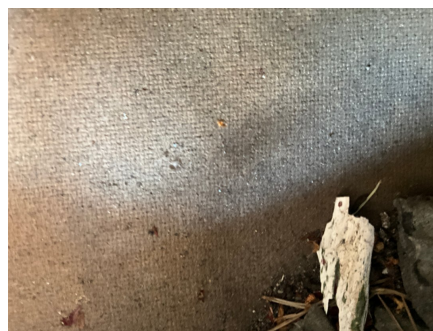
Selv om det ikke er avdekket skader under befaringen, betyr ikke dette at det ikke foreligger skader som en besiktigelse på taket kan avdekke. Vær oppmerksom på denne risikoen. En undersøkelse på taket kan utføres av en fagperson under tilstrekkelige sikkerhetsforhold.

Undertak av Su-taksplater.

- Tidspunkt for utskiftning av taktekking nærmer seg.
- Tidspunkt for utskiftning av undertak nærmer seg.
- Når taktekking og undertak begynner å bli gamle, øker risikoen for lekkasjer, noe som kan føre til omfattende og kostbare reparasjoner av underliggende konstruksjoner dersom en ikke foretar tiltak på konstruksjonene før dette oppstår.

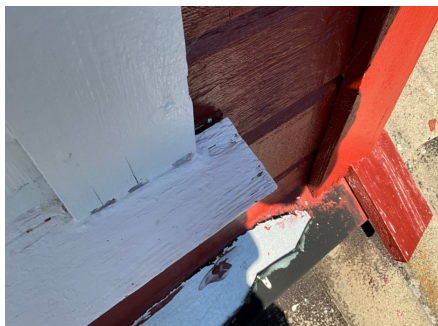
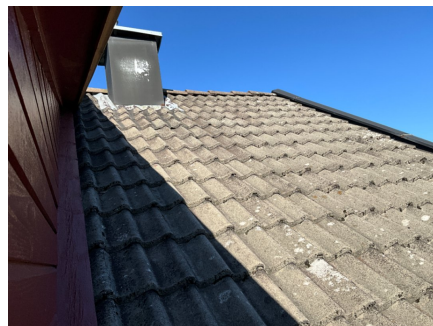
- Det mangler snøfangere på hele eller deler av taket, men det var ikke krav om dette på byggemeldingstidspunktet.
- Mer enn halvparten av forventet brukstid er passert på renner/nedløp/beslag.
- Det er rust på innfestingen av takrenner/nedløp.

Fare for skader om det går hull på eldre beslag.

- Overvåk tilstanden jevnlig. For å få tilstandsgrad 0 eller 1 må beslag/renner/nedløp skiftes ut, men tidspunktet for når dette er nødvendig er vanskelig å si noe om.
- Nye renner og nedløp må monteres

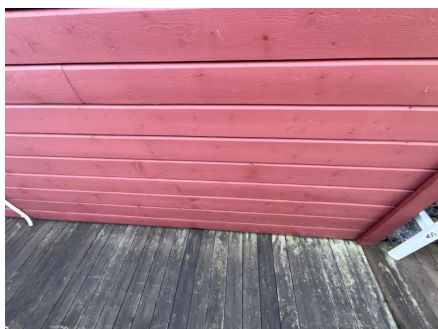
Kledningen nær plattingen.

- Uten tilstrekkelig lufting bak bordkledningen kan fuktighet som trenger inn bak bordene eller gjennom veggen innenfra ikke tørke opp. Dette skaper ideelle forhold for råtesopp og muggvekst.
- Lokal utbedring/utskiftning bør utføres.

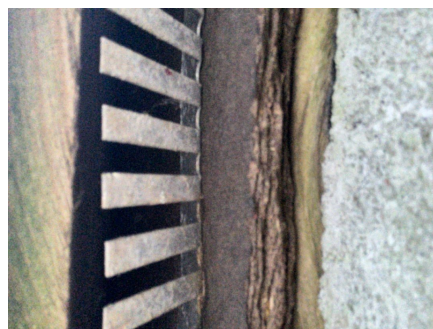
Lufting på nyere deler.

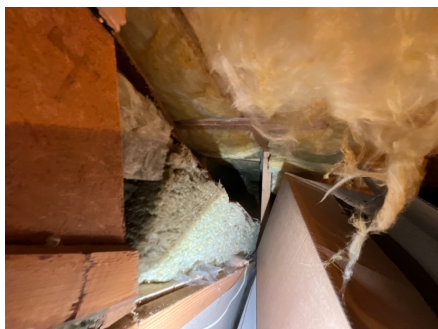
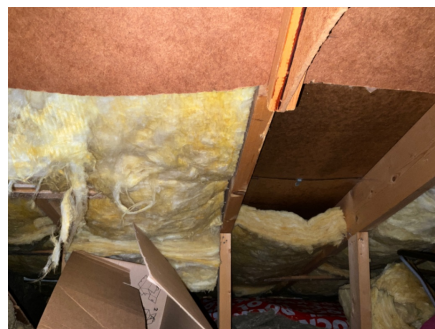
- Det er begrenset/dårlig ventilering av takkonstruksjonen.
- Det er påvist fuktskjolder/skader i takkonstruksjonen.

Hull i dampspærren vil kunne gjøre at varm fuktig inneluft trenger ut i konstruksjonen med dertil fare for fukt og råteskader i konstruksjonen. Kott og kaldtloft bør luftes med egne ventiler, samt etablere bedre lufting over innredet rom. Fare for kondens i konstruksjonen. Lufting sammen med veggene vil gjøre at det vår og høst kommer varm fuktig luft fra baksiden av kledningen rett opp på kaldtloftet. Dette vil gjøre hele konstruksjonen fuktig.

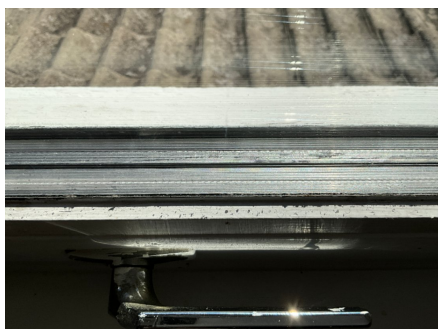
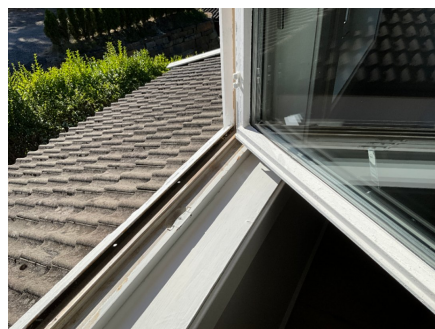
- Det er påvist at enkelte vinduer er vanskelig å åpne/lukke.
- Karmene i vinduer er slitte og det er sprekker i trevirket.
- Tilstandsgrad 2 gis når bygningsdelen har vesentlige avvik. Bygningsdelen skal enten ha feil utførelse, en skade eller symptomer på skade, sterk slitasje eller nedsatt funksjon. Graden gis når bygningsdelen trenger vedlikehold eller tiltak i nær fremtid. Graden skal også brukes når delen er gammel og det er grunn til å varsle om faren for skader på grunn av alderen, eller når det er grunn til å overvåke delen spesielt på grunn av fare for større skader eller følgeskader.

- Det må påregnes noe vedlikehold og at enkelte vinduer må skiftes ut.

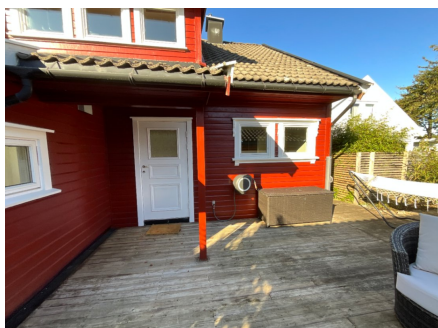
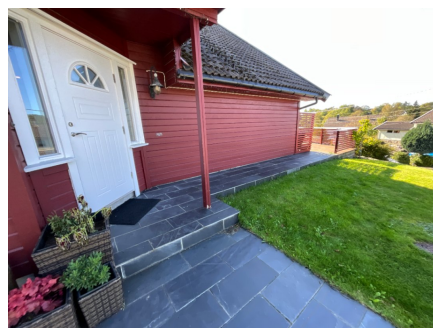
- Karmene i dører er værslitte utvendig og det er sprekker i trevirket.
- Tilstandsgrad 2 gis når bygningsdelen har vesentlige avvik. Bygningsdelen skal enten ha feil utførelse, en skade eller symptomer på skade, sterk slitasje eller nedsatt funksjon. Graden gis når bygningsdelen trenger vedlikehold eller tiltak i nær fremtid. Graden skal også brukes når delen er gammel og det er grunn til å varsle om faren for skader på grunn av alderen, eller når det er grunn til å overvåke delen spesielt på grunn av fare for større skader eller følgeskader.

- Det må påregnes noe vedlikehold og at enkelte dører må skiftes ut.

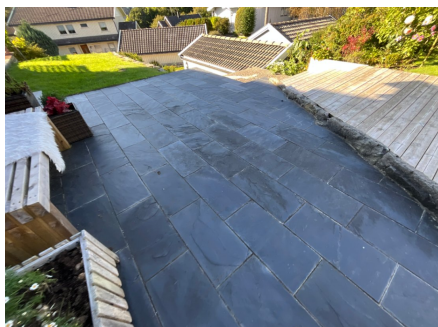
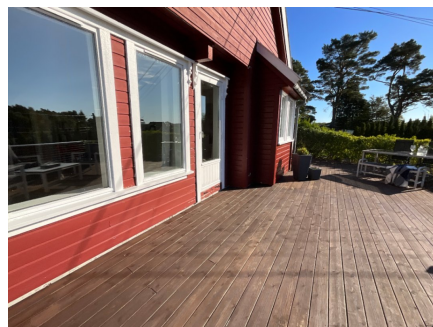
- Skifer som regelmessig utsettes for vanneksposering, kan under frostforhold gjennomgå termisk utvidelse og sammentrekning, noe som kan føre til at materialet løsner over tid.

Skifer og platting med normal slitasje alder tatt i betraktning.

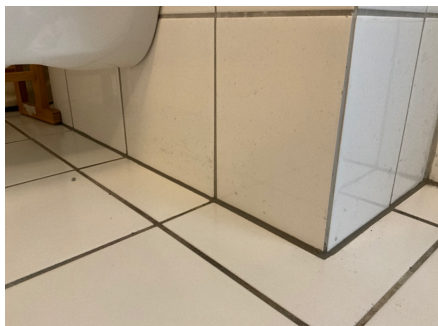
- Det er ikke påvist tilfredsstillende løsning for å synliggjøre lekkasje fra innebygget sisterner.

- Uten dreneringsløsning/lekkasjesikring kan lekkasjer pågå over lang tid uten å bli oppdaget. Dette kan føre til omfattende fuktskader i omkringliggende byggematerialer.

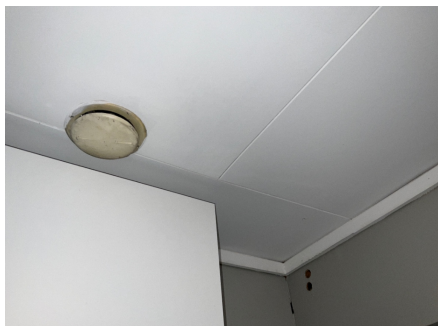
Eldre fuktmerker i taket.

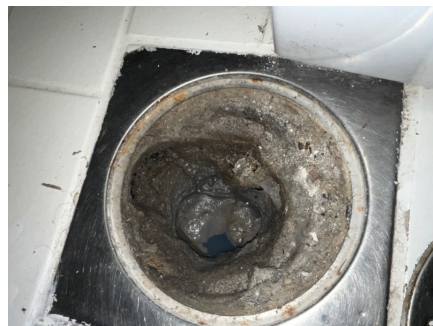
Ingen membran synlig i sluken.

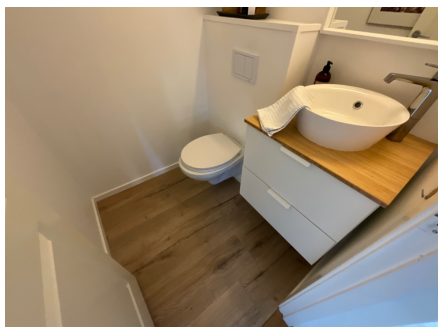
- Det er ikke påvist tilfredsstillende løsning for å synliggjøre lekkasje fra innebygget sisterner.
- Toalettrom har kun naturlig avtrekk fra rommet, NS 3600 krever mekanisk avtrekk for å kunne gi TG 0/1.

- Uten dreneringsløsning/lekkasjesikring kan lekkasjer pågå over lang tid uten å bli oppdaget. Dette kan føre til omfattende fuktskader i omkringliggende byggematerialer.
- Mekanisk avtrekk bør etableres på toalettrom.
