# Tilstandsrapport

Boligbygg med flere boenheter

Møllegaten 12 , 3111 TØNSBERG

Befaringsdato: 16.02.2026

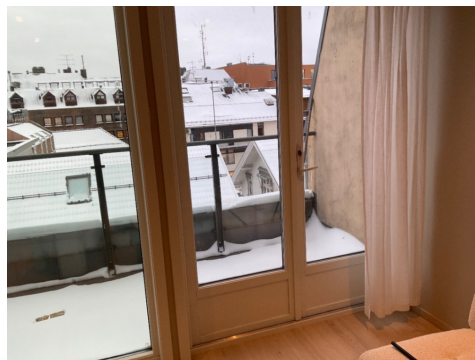
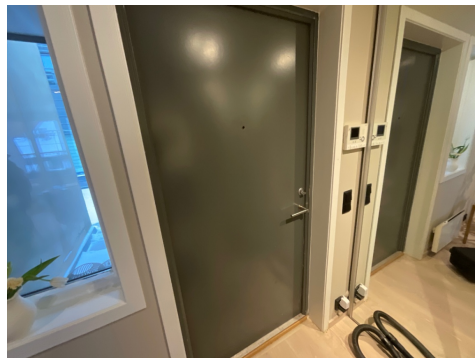
### TG 2 Dører

Inngangsdør og balkongdør går tregt, og balkongdør tetter dårlig til karm. Dvs. at kald trekk kan oppstå. Balkongdør er også litt grovt og ujevnt malt, og det er noe merker og hakk på inngangsdøra.

Inngangsdør og balkongdør bør justeres for å sikre god tetting mot karm og for å hindre kald trekk. Overflatebehandling og utbedring av merker og hakk på dørene bør vurderes for å forlenge levetiden og opprettholde estetisk standard. Dersom tiltak ikke utføres, kan det oppstå varmetap, økt energiforbruk og ytterligere slitasje på dørene.

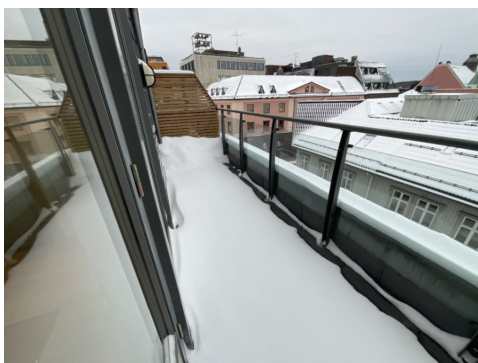
### TG 2 Balkonger, terrasser og rom under balkonger

Balkong i betong med rekkverk i stål og glass. Selger opplyser at det ble lagt nye gulvfliser i 2024, men det er ukjent om underliggende takteking/membran ble skiftet.

- Balkonger/terrasse er snødekt og derfor ikke nærmere vurdert.
- Mer enn halvparten av forventet brukstid er passert på tettesjikt/membran.

Det bør innhentes dokumentasjon på om underliggende takteking/membran ble skiftet i forbindelse med legging av nye gulvfliser. Dersom dokumentasjon ikke kan fremlegges, bør tilstanden følges opp jevnlig, da manglende eller aldrende membran kan medføre økt risiko for fuktskader og lekkasjer til underliggende konstruksjoner.

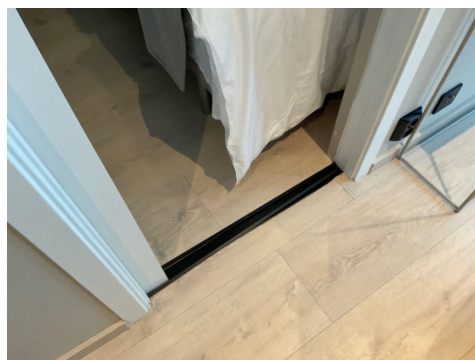
Dørene er malt i senere tid, men på døren til badet er det en skade på dørbladet under vrideren. Skyvedørene til soverom tar borti gulvet, noe som skyldes at laminatgulvet ikke er ferdig tilpasset.

Skaden på dørbladet under vrideren bør utbedres for å opprettholde dørens funksjon og estetikk, samt for å unngå ytterligere forringelse. Laminatgulvet mellom soverom og stue må tilpasses ferdig, dette for å sikre korrekt funksjon og forhindre slitasje på både dører og gulv.

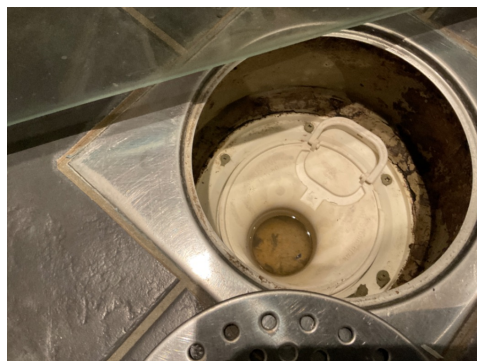
Om mulig bør det fremskaffes dokumentasjon på utført membran, da manglende dokumentasjon medfører usikkerhet om utførelsen og øker risikoen for at membranen kan være mangelfull eller ufagmessig utført.

Eldre sluk og membran har økt risiko for lekkasjer og fuktskader på tilstøtende konstruksjoner. Overvåk tilstanden jevnlig, og vurder utskifting for å redusere risiko for vannskader.

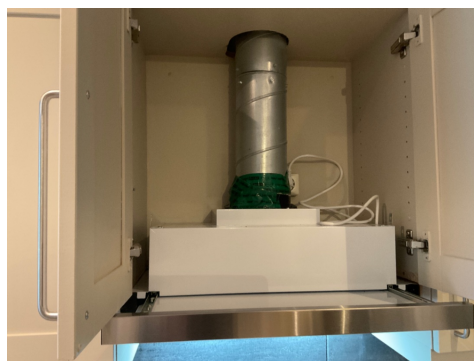
### TG 3 Avtrekk

- Det er registrert avvik med avtrekk.

Det må monteres en kjøkkenventilator som er egnet for det mekaniske avtrekksanlegget, slik at luftstrømmen fungerer korrekt og ikke fører til at luft fra kjøkkenet blåses inn på badet.

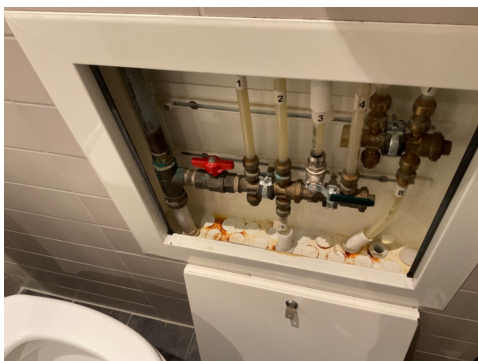
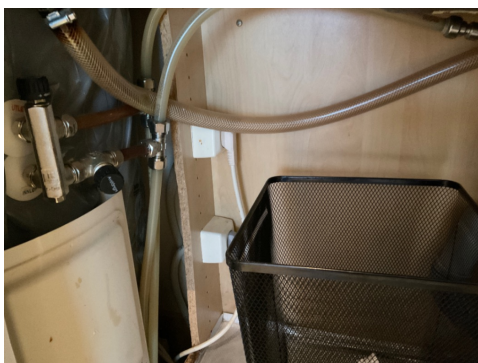
### TG 3 Vannledninger

Inne i samleskapet er det observert at varerørene er tettet igjen med fugemasse. Dette medfører at eventuell lekkasjevann ikke vil renne ut i skapet som tiltenkt, men i stedet vil kunne renne ut av varerør som mangler tettemuffer.

Anlegget må kontrolleres og utbedres av fagperson. Det må monteres tettemuffer i enden av varerørene, og rørkursene på rør-i-rør-systemet bør merkes. Ufagmessig utførelse og feil på varerør vil føre til at lekkasjevann ikke ledes til samleskapet som tiltenkt, noe som øker risikoen for vannskader i konstruksjonen.

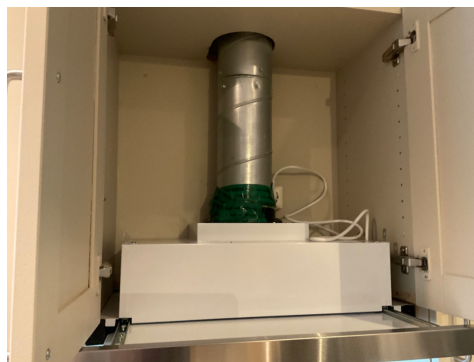
- Det er påvist store avvik på ventilasjonsløsning i forhold til byggets oppføringsstidspunkt.

Det må monteres en kjøkkenventilator som er egnet for det mekaniske avtrekksanlegget, slik at luftstrømmen fungerer korrekt og ikke fører til at luft fra kjøkkenet blåses inn på badet.

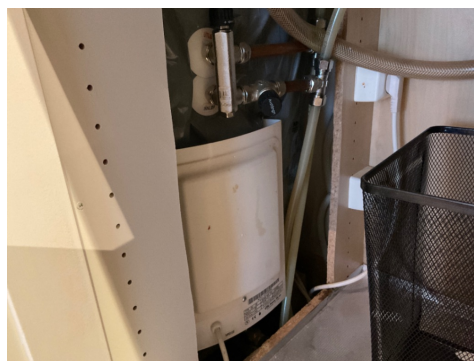
## TG 2 Varmtvannstank

Varmtvannsbereder på 115 liter fra byggeåret er plassert i kjøkkenbenken.

Varmtvannsberederen bør tilkobles strømmettet i henhold til gjeldende forskrifter for å redusere risikoen for brann og elektriske feil. På grunn av alder bør det også vurderes utskifting av berederen, da eldre tanker har økt risiko for plutselige skader og lekkasjer, noe som kan medføre følgeskader på bygningsdeler.
