# Tilstandsrapport

Boligbygg med flere boenheter

Møllegaten 12 , 3111 TØNSBERG

Befaringsdato: 16.02.2026

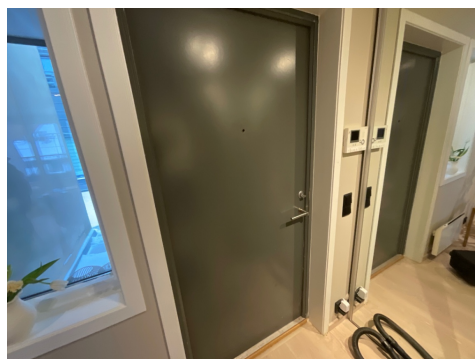
### TG 2 Dører

Inngangsdør og balkongdør går tregt, og balkongdør tetter dårlig til karm. Dvs. at kald trekk kan oppstå. Balkongdør er også litt grovt og ujevnt malt, og det er noe merker og hakk på inngangsdøra.

Inngangsdør og balkongdør bør justeres for å sikre god tetting mot karm og for å hindre kald trekk. Overflatebehandling og utbedring av merker og hakk på dørene bør vurderes for å forlenge levetiden og opprettholde estetisk standard. Dersom tiltak ikke utføres, kan det oppstå varmetap, økt energiforbruk og ytterligere slitasje på dørene.

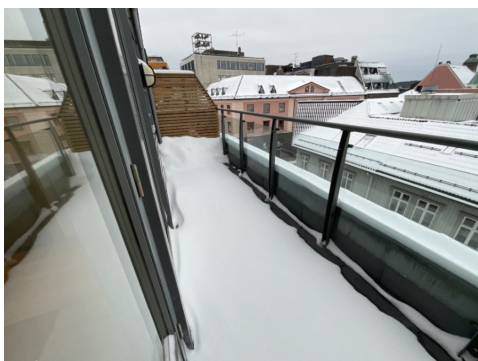
## TG 2 Balkonger, terrasser og rom under balkonger

- Balkonger/terrasse er snødekt og derfor ikke nærmere vurdert.
- Mer enn halvparten av forventet brukstid er passert på tettesjikt/membran.

- Tidspunkt for utskiftning av tettesjikt/membran nærmer seg ut ifra alder på dagens tekking.

Det bør innhentes dokumentasjon på om underliggende takteking/membran ble skiftet i forbindelse med legging av nye gulvfliser. Dersom dokumentasjon ikke kan fremlegges, bør tilstanden følges opp jevnlig, da manglende eller aldrende membran kan medføre økt risiko for fuktskader og lekkasjer til underliggende konstruksjoner.

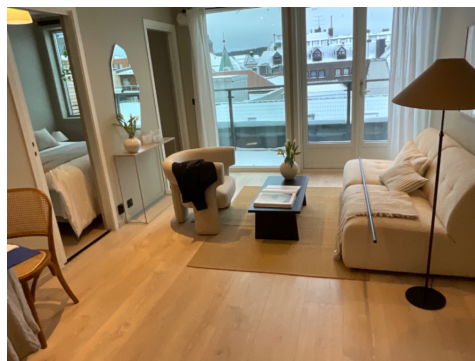
Det er en skade i lamiantgulv ved skydedør til soverom.

Skaden i laminatgulvet bør utbedres for å unngå ytterligere slitasje eller skadeutvikling, samt for å opprettholde et tilfredsstillende estetisk inntrykk.

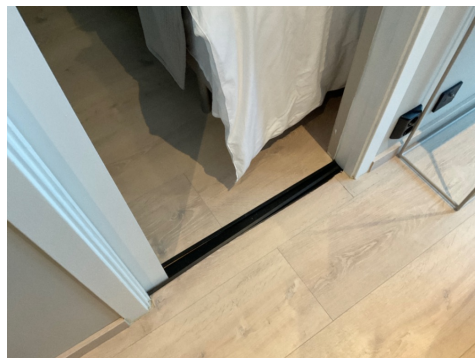
Dørene er malt i senere tid, men på døren til badet er det en skade på dørbladet under vrideren. Skyvedørene til soverom tar borti gulvet, noe som skyldes at laminatgulvet ikke er ferdig tilpasset.

Skaden på dørbladet under vrideren bør utbedres for å opprettholde dørens funksjon og estetikk, samt for å unngå ytterligere forringelse. Laminatgulvet mellom soverom og stue må tilpasses ferdig, dette for å sikre korrekt funksjon og forhindre slitasje på både dører og gulv.

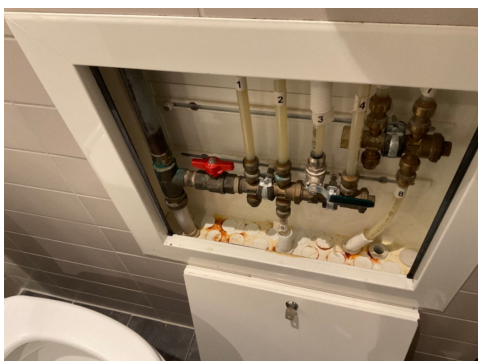
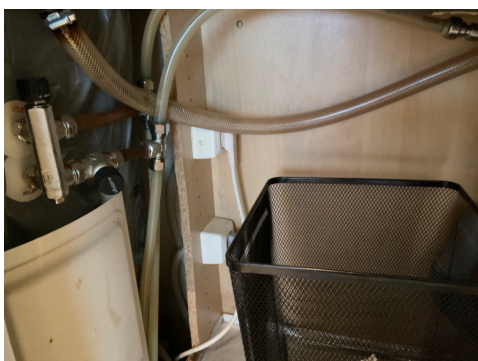
### TG 2 Vannledninger

Manglende varerør og ufagmessig utførelse medfører at lekkasjevann ikke ledes til samleskapet som tiltenkt, noe som øker risikoen for vannskader i konstruksjonen.
