Møllegaten 12, 3111 TØNSBERG

**Lys og lekker 2-roms leilighet med
solrik balkong - sentral
beliggenhet - heis i bygget**

Tilstandsrapport

# gnr. 1002, bnr. 236, snr. 12

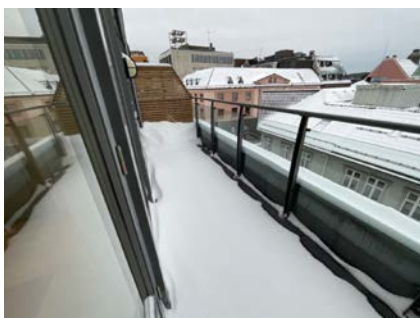
! TG 2 Balkonger, terrasser og rom under balkonger

- Tidspunkt for utskiftning av tettesjikt/membran nærmer seg ut ifra alder på dagens tekking.

Det bør innhentes dokumentasjon på om underliggende takteking/membran ble skiftet i forbindelse med legging av nye gulvfliser. Dersom dokumentasjon ikke kan fremlegges, bør tilstanden følges opp jevnlig, da manglende eller aldrende membran kan medføre økt risiko for fuktskader og lekkasjer til underliggende konstruksjoner.

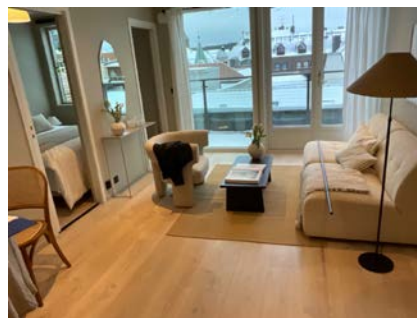
Det er en skade i lamiantgulv ved skydedør til soverom.

Skaden i laminatgulvet bør utbedres for å unngå ytterligere slitasje eller skadeutvikling, samt for å opprettholde et tilfredsstillende estetisk inntrykk.

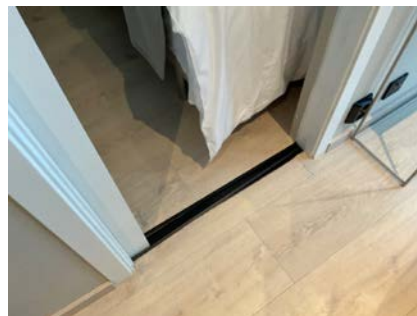
Dørene er malt i senere tid, men på døren til badet er det en skade på dørbladet under vrideren. Skyvedørene til soverom tar borti gulvet, noe som skyldes at laminatgulvet ikke er ferdig tilpasset.

Skaden på dørbildet under vrideren bør utbedres for å opprettholde dørens funksjon og estetikk, samt for å unngå ytterligere forringelse. Laminatgulvet mellom soverom og stue må tilpasses ferdig, dette for å sikre korrekt funksjon og forhindre slitasje på både dører og golv.

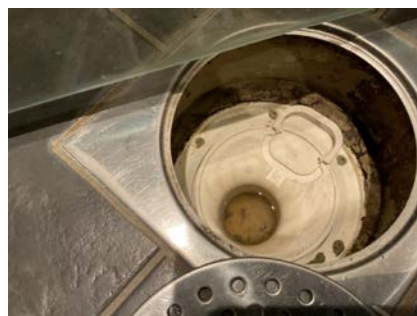
Det er påvist at høydeforskjell fra topp slukrist til gulv/synlig topp membran ved dørterskel er mindre enn 25 mm. Det er påvist avvik i fallforhold til sluk i forhold til krav i forskrift på byggetidspunktet. Det er litt lite fall til sluk, og det er ikke synlig oppkant på membran ved dør. Dette fører til at krav til fallforhold som gjaldt da badet ble bygget ikke er oppfylt. Fuger på gulv er også noe misfarget og slitt, samt at det er noe riss i fuger.

Om mulig bør det fremskaffes dokumentasjon på utført membran, da manglende dokumentasjon medfører usikkerhet om utførelsen og øker risikoen for at membranen kan være mangelfull eller ufagmessig utført.

Eldre sluk og membran har økt risiko for lekkasjer og fuktskader på tilstøtende konstruksjoner. Overvåk tilstanden jevnlig, og vurder utskifting for å redusere risiko for vannskader.

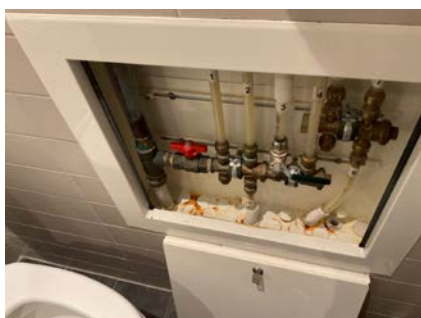
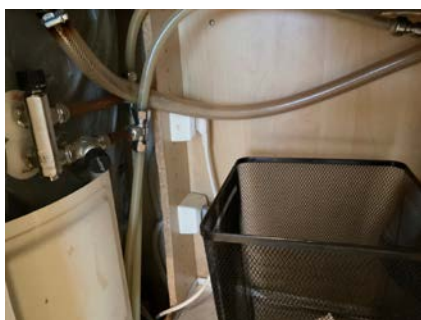
TG 2 Vannledninger

Manglende varerør og ufagmessig utførelse medfører at lekkasjevann ikke ledes til samleskapet som tiltenkt, noe som øker risikoen for vannskader i konstruksjonen.

Konsekvens/tiltak: Rørkurser på rør-i-rør system bør merkes. Manglende varerør og ufagmessig utførelse medfører at lekkasjevann ikke ledes til samleskapet som tiltenkt, noe som øker risikoen for vannskader i konstruksjonen.

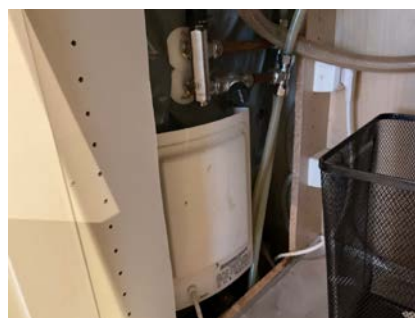
TG 2 Varmtvannstank

Varmtvannsbereider på 115 liter fra byggeåret er plassert i kjøkkenbenken.

Varmtvannsbereideren bør tilkobles strømmettet i henhold til gjeldende forskrifter for å redusere risikoen for brann og elektriske feil. På grunn av alder bør det også vurderes utskifting av bereideren, da eldre tanker har økt risiko for plutselige skader og lekkasjer, noe som kan medføre følgeskader på bygningsdeler.

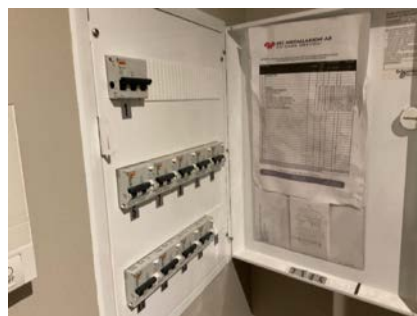
Ja Som følge av alder og manglende dokumentasjon på utført arbeid bør hele det elektriske anlegget kontrolleres. Stedvise utskiftninger og oppgraderinger kan påregnes som følge av det normale vedlikeholdsbehov.
