# Tilstandsrapport

Enebolig

Iddefjordsveien 844, 1765 HALDEN

Befaringsdato: 10.10.2025

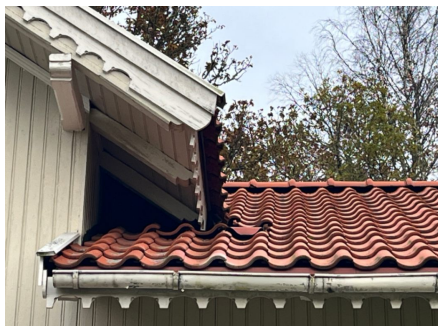
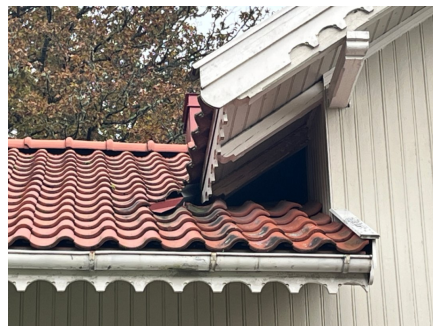
Takstein ligger ikke slik den skal i bunn på kilrenne. Medfører økt risiko for lekkasje.

Kilrenne

Det må gjøres tiltak i bunn på kilrenne på begge sider av takarken, tilpassing av stein og beslag.

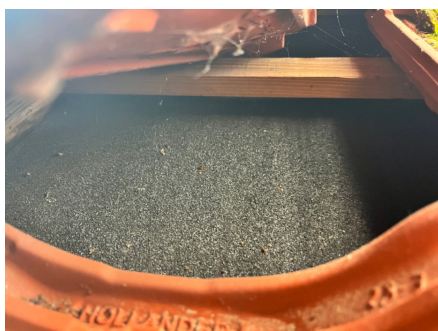
Det er benyttet 23mm lekter for stein tekkingen og 23mm sløyflekter, anbefalt minste lekte dimensjon er 36mm både for sløyfer og lekter. Avviket medfører at det blir mindre lufteskikt mellom tekking og undertaket slik at det tar lengre tid for lekter å tørke.

Undertak med D papp

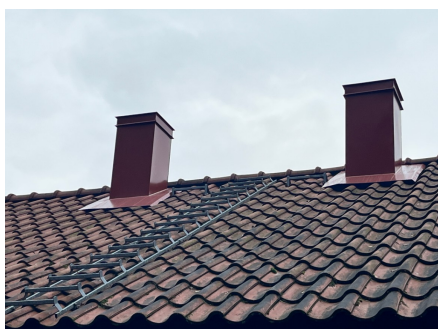
Sokkelbeslag på pipe må tilpasses taktekkingen.

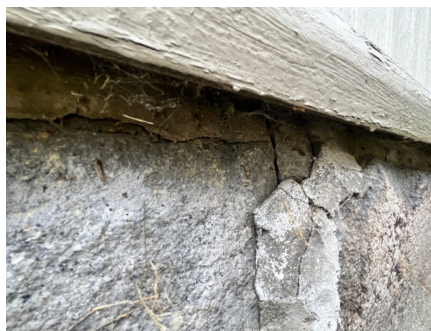
Åpning mellom grunnmur og trekonstruksjon

Kledning med råte og sprekker må byttes og åpninger mellom grunnmur og trekonstruksjon må tettes slik at mus ikke kan ta seg inn.

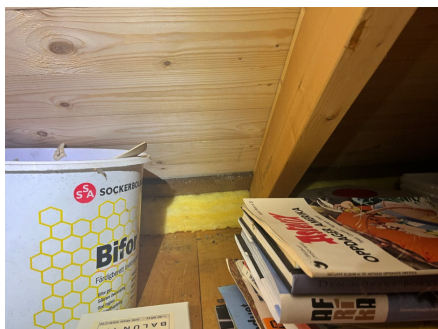
Det er ikke laget luftespalte mellom bordtro og isolasjon, slike konstruksjoner skal ha luftespalte når det er benyttet diffusjonstett undertak. Manglende luftespalte medfører risiko for råteskader på taktro og sperrer.

Isolert over skrå himling

Om det er benyttet diffusjonsåpent undertak ovenpå bordtro er det ikke nødvendig å lage lufting, forutsatt at lekter har riktig dimensjon. Tetting rundt pipe må kontrolleres og utbedres. Kledning på takutstikk på øst side må utbedres.

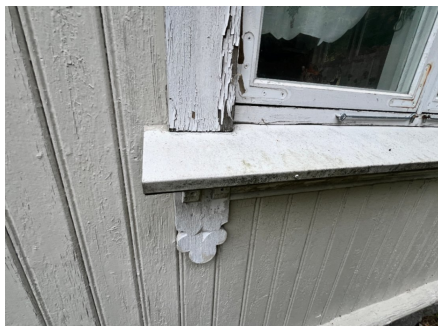
Omramming er montert uten luftespalte ned mot vannbrett, medfører økt risiko for råteskade på omrammingen og økt behov for vedlikehold. Anbefalt avstand i bygghandboken 523.701 er minimum 6mm spalte.

Omramming

For å lukke avvikene må omrammingen kuttes slik at det blir luftespalte mot vannbrett og etableres dryppkant/avstand mellom vannbrett og underkant vinduskarm. Overflatebehandling der vinduer er slitt må også utføres.

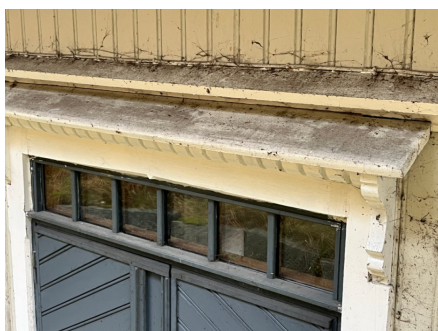
Beslag er montert helt opp under vinduskarm på enkelte vinduer, medfører økt risiko for råteskade på karmen og økt behov for vedlikehold. Det er ikke synlige beslag på vannbrett over vinduer.

Ikke beslag over vinduer og på etasjeskillet.

Ved utskifting av vinduer påse at det blir montert beslag over vinduene også.

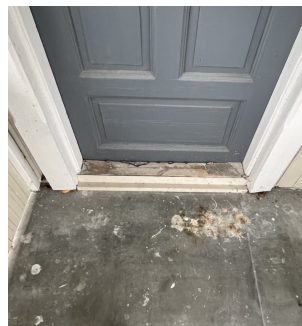
Dør i stue er veldig utett, det er ikke montert pakninger og døren ligger ikke skikkelig an mot karmen. Avviket medfører trekk og økte kostnader for å holde boligen varm.

Dør i stue

Dør i stue bør byttes, denne vil være vanskelig å tilpasse slik at den blir tett. Dette er dessuten en vanlig heltre dør som normalt brukes som innvendig dør. Kjellerlem må utbedres på grunn av råteskader.

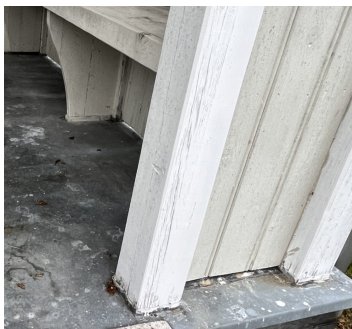
Sinkplater er utført med oppbrett rundt søyler og understøtter på plassbygde benker samt mot bordkledningen, dette er typiske steder det vil oppstå råteskader over tid.

Oppbrett på sinkplater

Det bør undersøkes ytterligere om det er oppstått skader på grunn av dette.

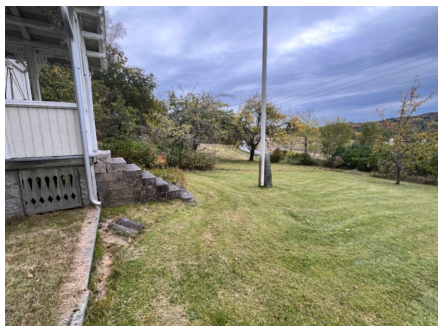
Trapp på vest side.

- Rekkverk må monteres for å lukke avviket.

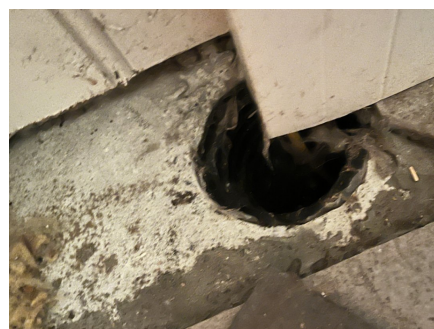
Det er noe fuktsvelling på laminat på kjøkken og spisestue. Flis i hjørne under sikringsskap mangler. Stort rør kommer opp av gulvet her, medfører kald trekk og mulig adkomst for mus.

Åpning i gulv under sikringsskap

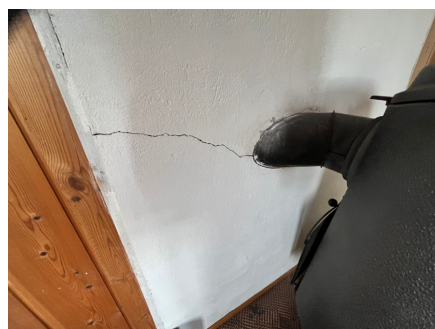
Det er sprekker i brannmur på stue og det er riss og små sprekker i pipe av teglsten.

Sprekk i brannmur

Sprekker i pipe og brannmur bør utbedres og avstand fra brennbart til sotluke må utbedres.

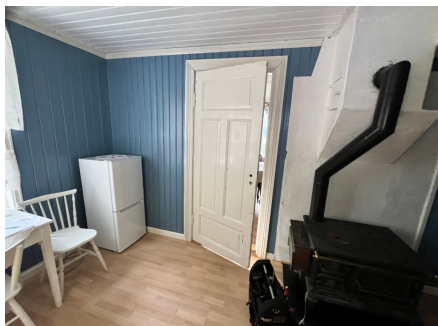
Mangler vrider

Det må monteres vrider og dør må justeres.

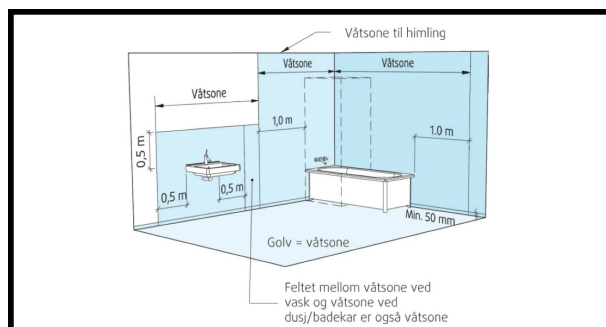
Vindu og dør er plassert i det som defineres som våtsone og har trekarmen/foringer og listverk som påvirkes av fukt.

Omfang våtzone

For å få tilstandsgrad 0 eller 1 må avvik utbedres. Vindu og dør inkludert karmen, foringer og listverk må males med våtromsmaling.

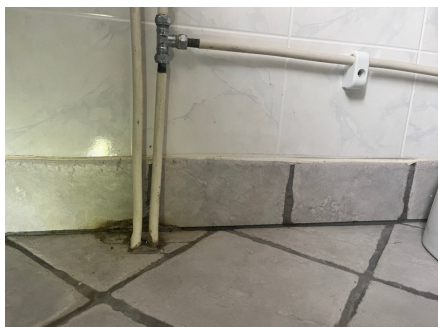
Rørgjennomføring ved toalett

Det må etableres membran på vegger i våtsone.

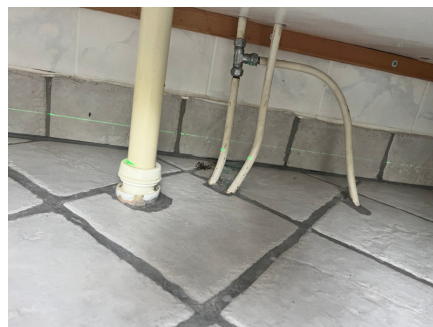
Rørgjennomføringer under servant

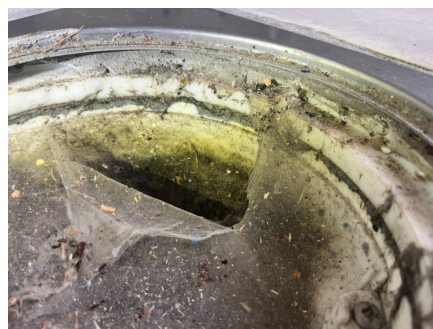
Sluk midt på gulv

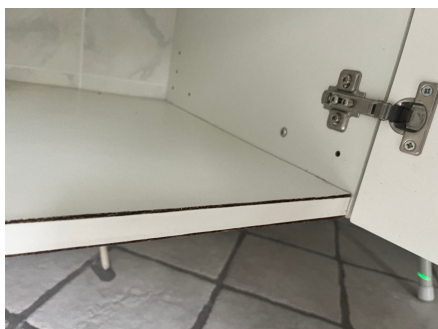
Det er noe fuktsvelling på skapskroget.

Fuktsvelling på skapskrog.

- Lokal utbedring må utføres.
- Dersom avvik ikke utbedres er det fare for videre skadeutvikling.

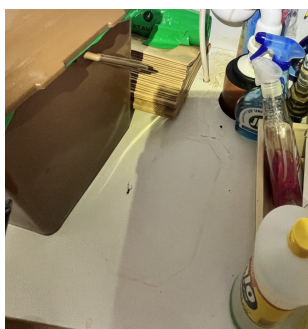
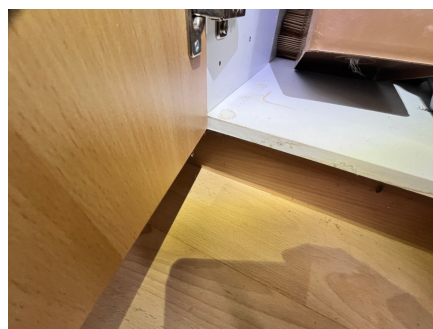
Det er noe merker etter fukt og begynnende fuktsvelling i bunnplate på benkeskapet.

Noe fuktsvelling

Det bør gjøres tiltak for å beskytte bunnplaten mot videre fukt opptrekk.

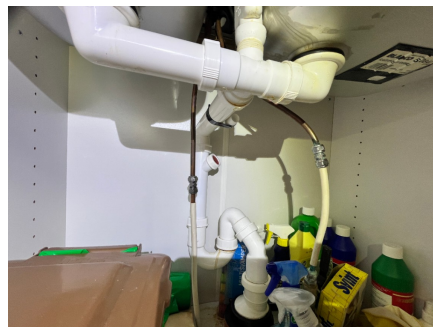
- Det er irr på rør.
- Det er påvist andre avvik:

Irr på rør

Anlegget bør undersøkes ytterligere av fagkyndig.
