Leilighet  
Grindatunet 3  
2070 Råholt

**Boligens tekniske tilstand:**

**Utført av:**

Dato: 23/10/2025

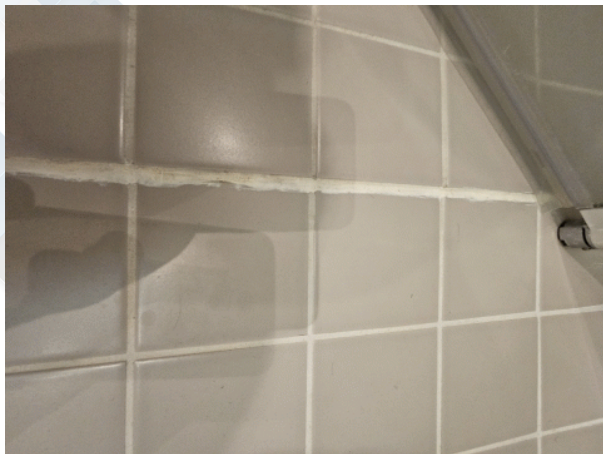
**TG 1** 1.1.2 Overflate gulv

Gulvfliser fremstår i god stand på befaringsdagen, det er silikon med fargeforskjell i nedsenket dusjsone. TG1

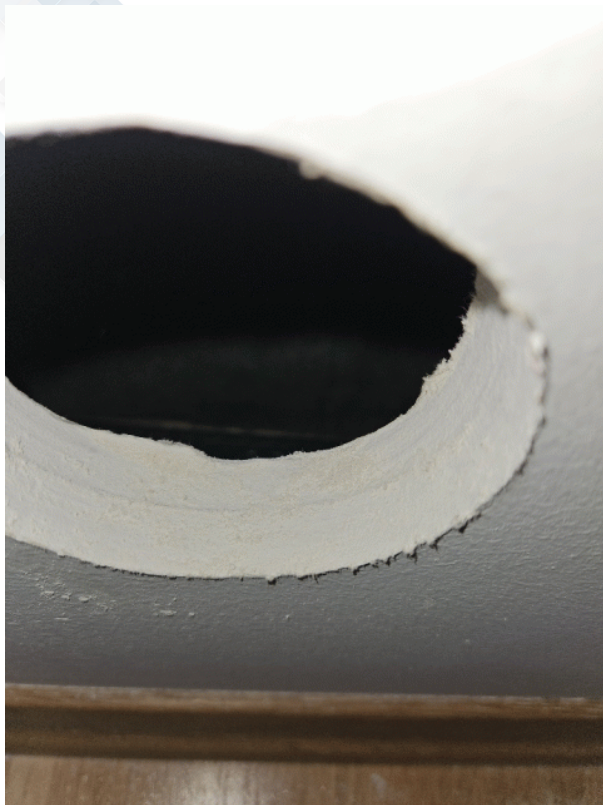
**TG 1** 1.1.3 Membran, tettesjiktet og sluk

Membranen ligger skjult i konstruksjonen og kan ikke undersøkes uten å gjøre destruktive inngrep ved å demontere fliser. Viktig å merke seg at membran er en bygningsdel som har en naturlig slitasje over tid med en forventet levetid. Fuksøk inne på flislagte våtrom blir ikke utført da det vil gi uklare indikasjoner på om fukten ligger mellom fliser og membran eller under membran. Det er synlig mansjett under klemring i sluk. TG1

Under hullboringen ble det avdekket at badet er prefabrikkert baderomskabin uten bunnsvill, det var derfor ikke mulig å måle fuktnivå i bunnsvill. TGIU

Det ble også søkt etter fukt på tilgjengelige tilstøtende overflater under befaringen, der det ikke ble avdekket unormale verdier. TG1

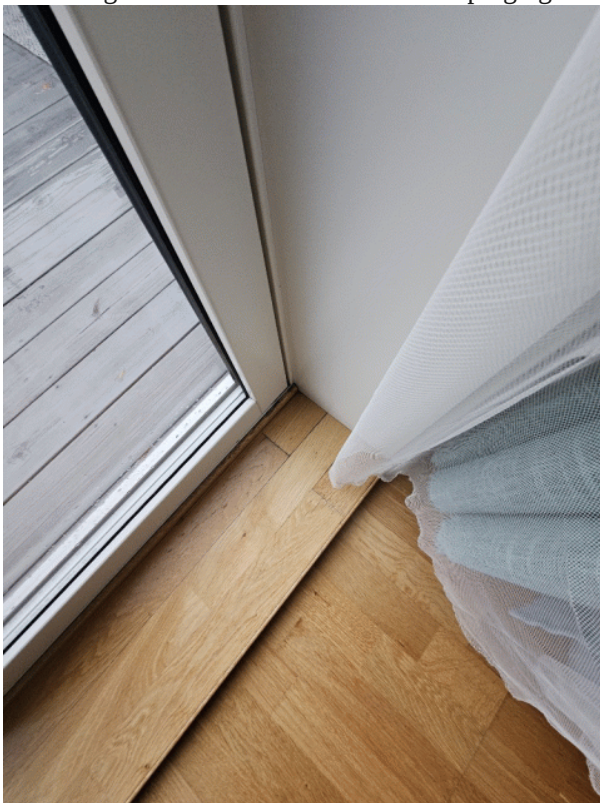
Vegger, gulv og tak/himlinger fremstår i normalt grei stand og greit vedlikeholdt, det er små hull etter gamle veggfester og bilder som må forventes ut ifra bruk. Det er litt tørrknirk i parkettgulvet ved soverom og gang, og noe fuktsveller i terrassedørterskel på soverom . TG1

Etasjeskiller: Retningsavvik/hellingsavvik målt lokalt avvik på 0mm til 6mm. TG1 Retningsavvik er målt med krysslaser på tilfeldige utvalgte steder på overflaten på gulvet i boligen, med en lengde på ca 2 meter. Lokalt avvik målt i stue/kjøkken og i gang på 6mm. Retningsavvik på vegger og tak/himlinger er ikke målt.

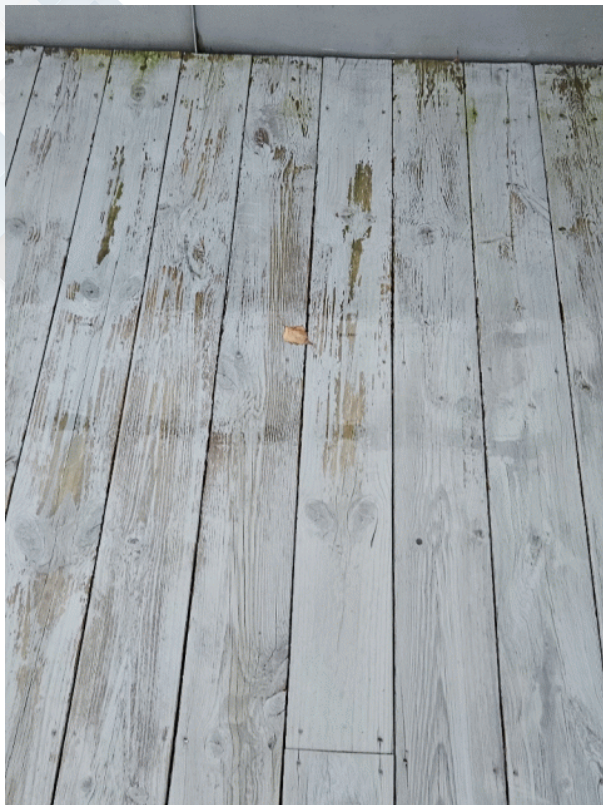
Terrassebord har mye tørrsprekker, avflassing av maling på enkelte steder. TG2

Terrassebord har mye tørrsprekker, avflassing av maling på enkelte steder og det er 2 løstsittende terrassebord som ikke er tilstrekkelig festet. TG2
