# Tilstandsrapport

Enebolig

Lokketovegen 6, 5136 MJØLKERÅEN

Oppdragsnr.: 20489-2098

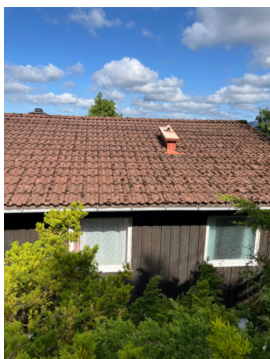
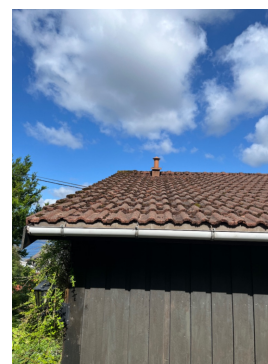
### ! TG 2 Nedløp og beslag

Renner og nedløp som er fremstår med noe lokal slitasje

Jevnlig tilsyn anbefales, oppgradering må påregnes på sikt.

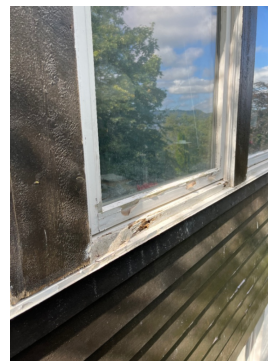
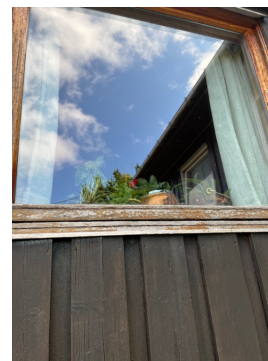
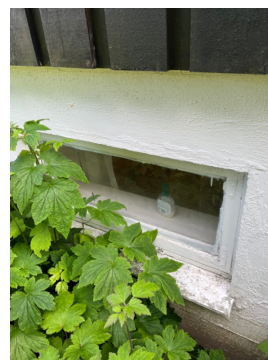
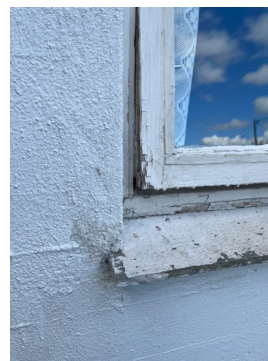
- Det er påvist vinduer med fukt/råteskader.
- Karmene i vinduer er slitte og det er sprekker i trevirket.

## ! TG 3 Vinduer

- Vinduer med råteskader må erstattes med nye.
- Det må påregnes noe vedlikehold og at enkelte vinduer må skiftes ut.

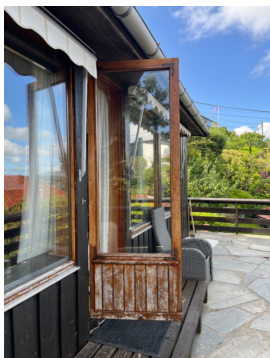
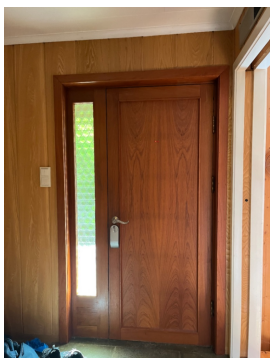
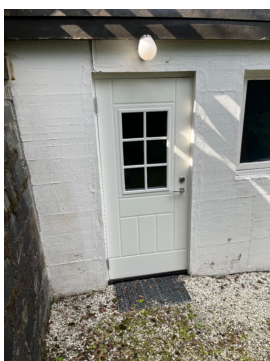
## TG 2 Balkonger, terrasser og rom under balkonger

Terrasse i tre og betongkonstruksjon med utgang fra stue.  
Det er kontrollert for generell slitasje, fall og sikring

- Det er ikke krav om utbedring av rekkverkshøyder opp til dagens krav.

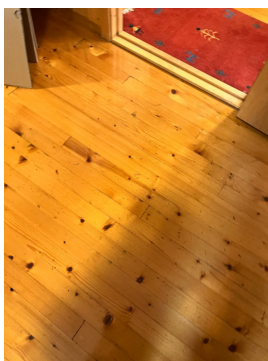
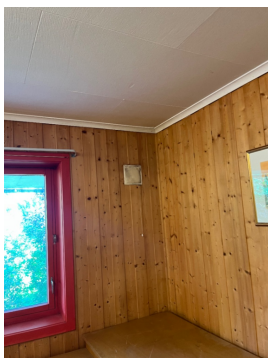
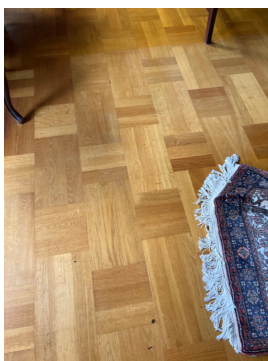
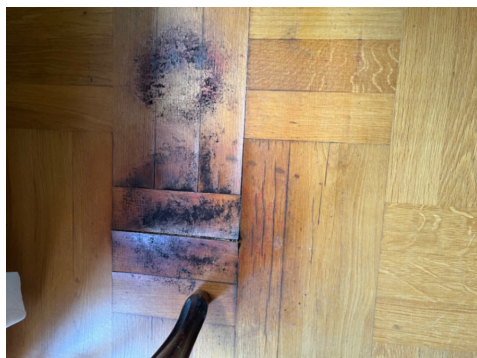
## ! TG 3 Etasjeskille/gulv mot grunn

- Målt høydeforskjell på over 30 mm gjennom hele rommet.  
Tilstandsgrad 3 gis med bakgrunn i standardens krav til godkjente måleavvik.

Fungerer med dette avvik, ved oppgradering anbefales avretting.  
Anbefales da eksternt råd av mulig løsning, estimat gjelder dette.

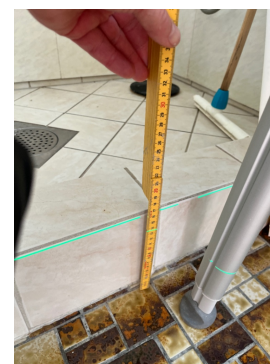
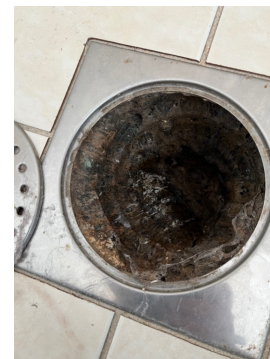
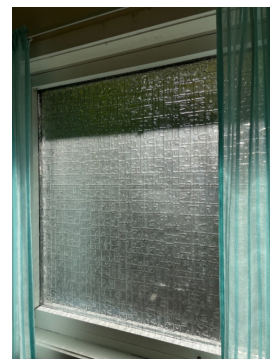
## 1 ETASJE > BAD

### ! TG 1 Tilliggende konstruksjoner våtrom

Det er ikke foretatt hulltaking da tilkomst til konstruksjon fra  
undersiden.

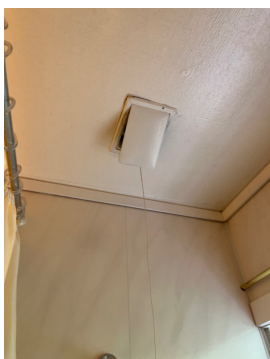
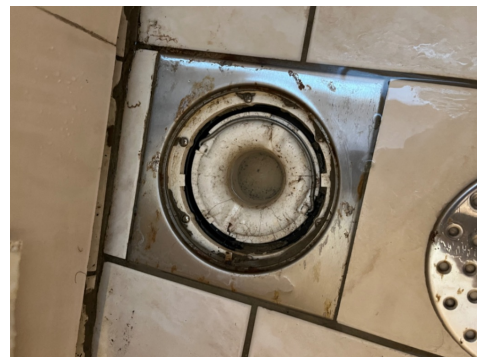
### ! TG 2 Tilliggende konstruksjoner våtrom

Forhøyde fuktverdier målt fra tilstøtende rom

Må ses i sammenheng med drenering og fuktsperre mot grunn og terreng.

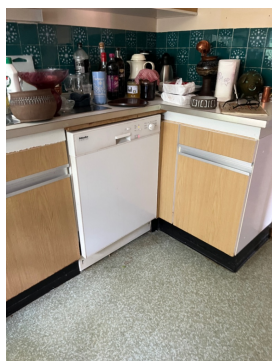
#### ! TG 2 Avtrekk

Fungerer med dette avvik, oppgradering må påregnes på sikt

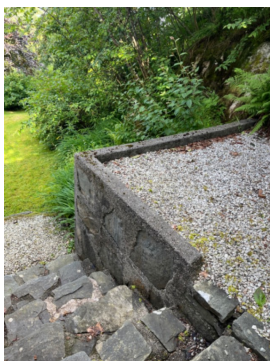
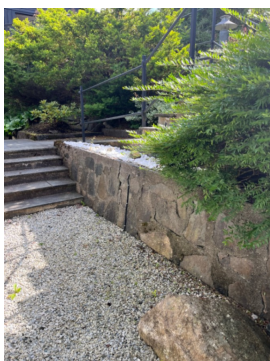
## TG 2 Terrengforhold

Eiendommen er plassert i skrånende terreng.
