# Tilstandsrapport

📍 Tveitvegen 8, 4737 HORNNES

# gnr. 18, bnr. 5

Rapportdato: 05.06.2025

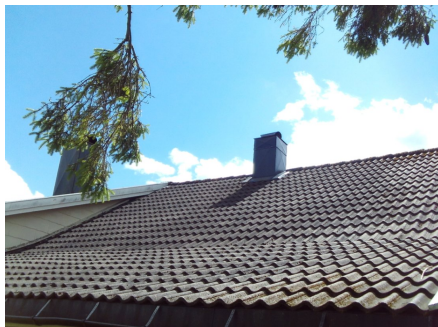
Taktekkingen er av betongtakstein type dobbelkrum. Taket er besiktiget fra bakkenivå. Selve taksteinen har normal slitasje ut i fra alder.

Deler av taktekkingen.

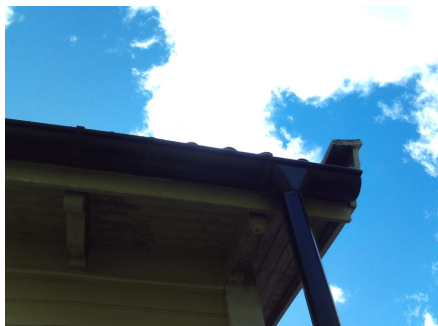
Deler av takrenner med tilhørende deler

Vann i fra nedløp må ledes bort i fra grunnmur for å unngå ekstra fuktbelastning ved grunnmur.

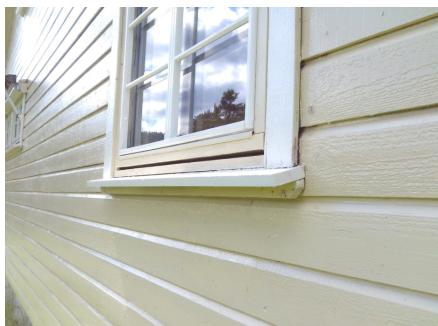
Deler av kledningen med tilhørende belistninger

- Det bør foretas tiltak for å bedre lufting av kledningen.
- Uten tilstrekkelig lufting bak bordkledningen kan fuktighet som trenger inn bak bordene eller gjennom veggen innenfra ikke tørke opp. Dette skaper ideelle forhold for råtesopp og muggvekst.

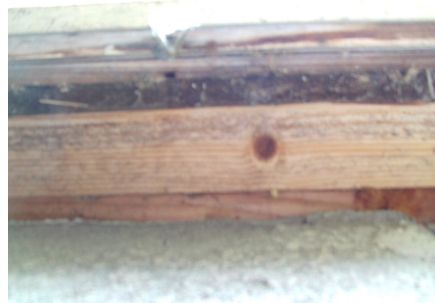
Lite/ingen tilgang på luft bak kledningen

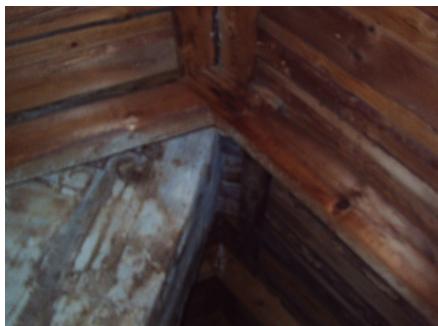
- Det er begrenset/dårlig ventilering av takkonstruksjonen.
- Det er påvist fuktskjolder/skader i takkonstruksjonen.

Deler av takkonstruksjonen.

Anbefaler at det blir satt inn noen større ventiler i begge gavlvegger som vil øke luftsirkulasjonen av kaldtloftet betraktelig.

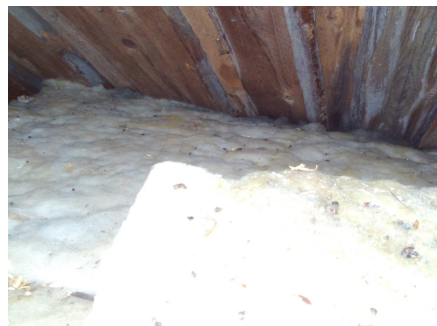
Ingen lufting av skråtak.

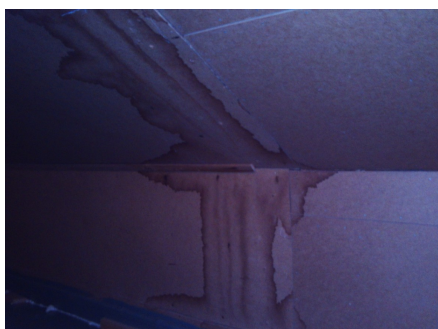
Har vert en lekkasje i rundt ene pipe som vises i himling og eldre fuktmerker i skråtak på kott som mest sannsynlig også skyldes eldre lekkasje ved pipe. Det var ingen unormale utslag på fuktighetsindikator ved søk i disse områder. Noe misfarging på undertaket av bord ble registrert. Ingen luftespalter i gesimser for tilgang på luft for lufting av lukket takkonstruksjon som heller ikke var vanlig i denne byggeperioden.

Eldre fuktmerker på kott ved trapp.

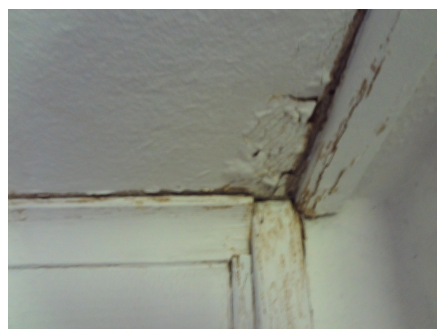
Har tidligere vært en lekkasje i rundt pipe.

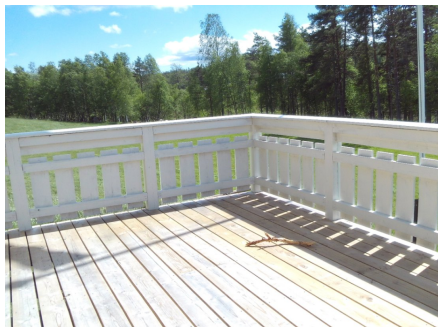
Deler av en større terrasse ut i fra stue

- Det er ikke krav om utbedring av rekkverkshøyde opp til dagens forskriftskrav.

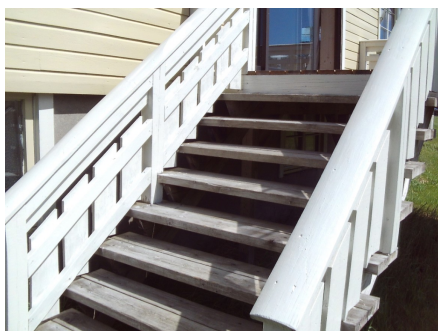
Trapp til terrasse.

- Det er ikke krav om utbedring av rekkverkshøyder opp til dagens krav.

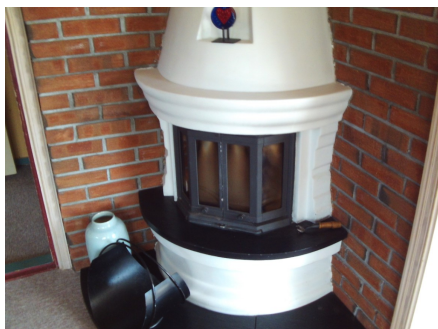
Peis i tv.stue.

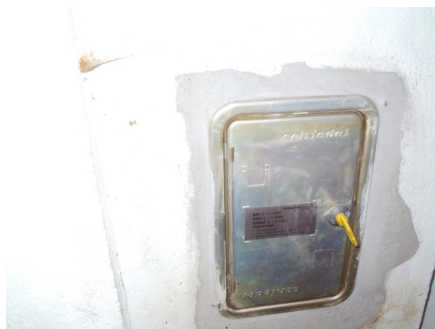
Ny sotluke i grovkjeller.

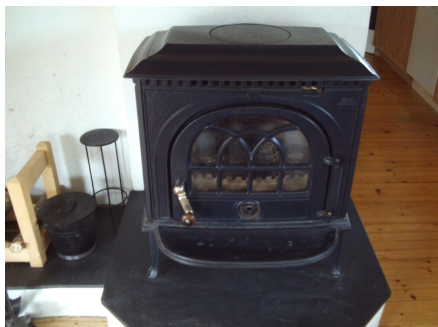
Vedovn i spisestue.

- Det bør foretas nærmere undersøkelser av pipeløp.

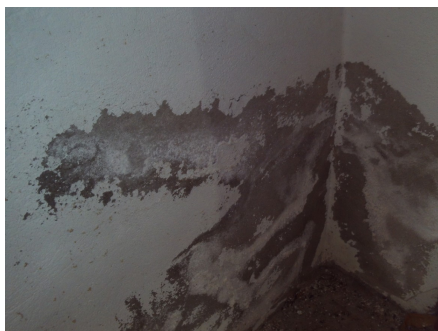
En del fuktvandring ble registrert ved søk i nedre del av grunnmur og direkte på støpte gulv med en fuktighetsindikator.

Dette har sammenheng med at det ikke ble brukt fuktsperre (plast) under gulvstøpen og fundamenter i denne byggeperioden som gjør at det alltid vil kunne bli noe oppsug av jordfuktighet. Er også eldre drenering av grunnmur som er ukjent. En god del fuktmerker og maling har løsnet i fra murvegger flere plasser. En mindre del som har utfored vegg bør fjernes, da det må vere noe fukt på grunnmur når en sammenligner med alle andre deler av grunnmur.

Deler av grunnmur

Mindre del som er blitt foret ut bør fjernes for unngå mugg og soppdannelse i denne veggen.

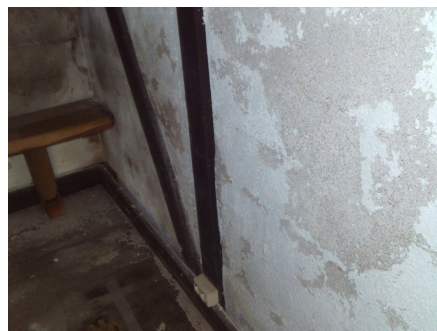
En god del fuktvandring i grunnmur og kjellergulv

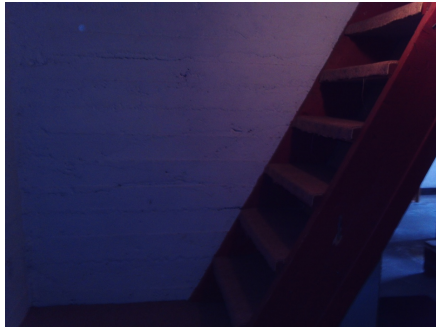
Enkel bratt kjellertrapp.

- Håndløper bør monteres, men det var ikke krav på byggetidspunktet.
- Rekkverk må monteres for å lukke avviket.

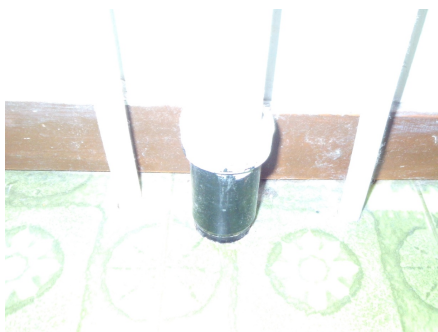
Eldre bad som ikke har sluk og utette rørgjennomføringer i gulvet. Stor fare for følgeskader ved en lekkasje.

Utette rørgjennomføringer.

- Våtrommet har behov for omfattende oppgraderinger. For å sikre en løsning som oppfyller gjeldende krav, bør tettesjikt, sluk og røropplegg oppgraderes og dokumenteres.
- Manglende oppgradering av våtrommet medfører høy risiko for at konstruksjonene ikke vil tåle vanlig bruk av vann eller lekkasjer. Selv om det er dusjkabinett, er det fortsatt en betydelig risiko for at våtrommets konstruksjoner ikke tåler lekkasjer. Dette kan føre til fuktskader på tilstøtende konstruksjoner.

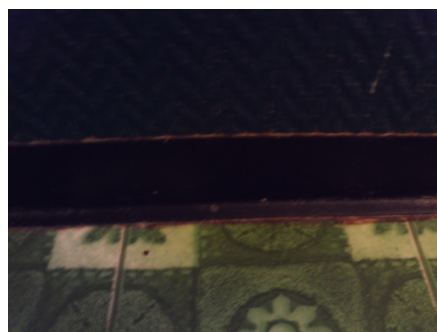
Plastlist i overgang gulv og vegg

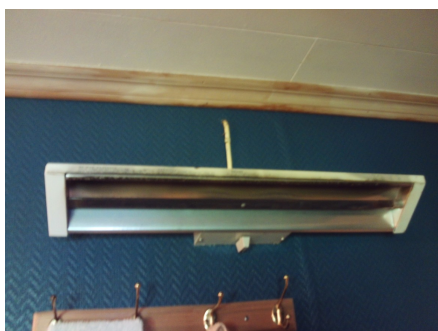
Stråleovn for oppvarming av rommet.

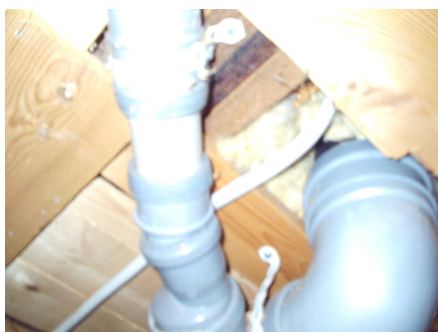
Fuktmåling er foretatt i en åpning i himling i grovkjeller, uten å påvise unormale forhold.

Fuktmåling i underliggende himling

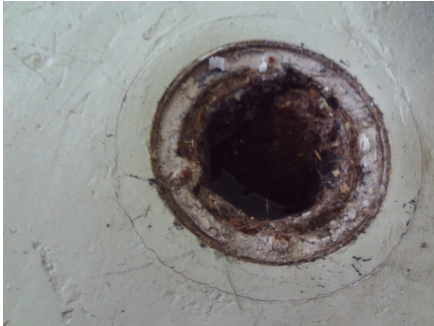
Sluke på vaskerommet

- Overvåk tilstanden jevnlig. For å få tilstandsgrad 0 eller 1 må tettesjiktet skiftes ut, men tidspunktet for når dette er nødvendig er vanskelig å si noe om.

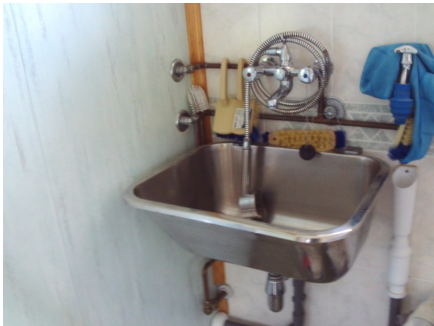
Vaskekum.

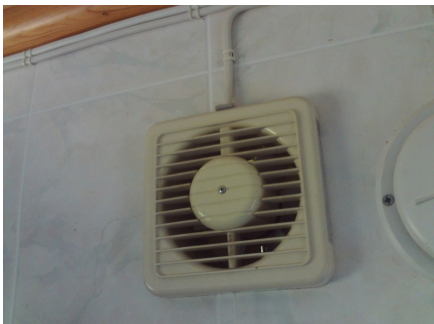
Vifte og ventil i ytterveggen.

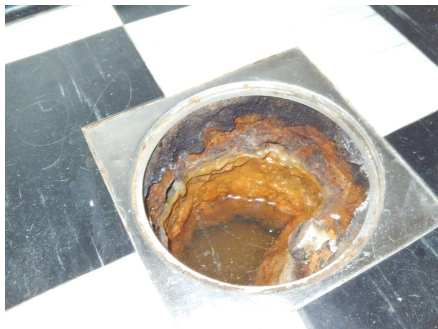
Eldre overflater og fuktsikring i overgangen gulv og vegg. Eldre sluk og ingen ventilasjon av rommet.

Eldre venoliumsfliser og sluk

- Våtrommet har behov for omfattende oppgraderinger. For å sikre en løsning som oppfyller gjeldende krav, bør tettesjikt, sluk og røropplegg oppgraderes og dokumenteres.
- Manglende oppgradering av våtrommet medfører høy risiko for at konstruksjonene ikke vil tåle vanlig bruk av vann eller lekkasjer. Dette kan føre til fuktskader på tilstøtende konstruksjoner.

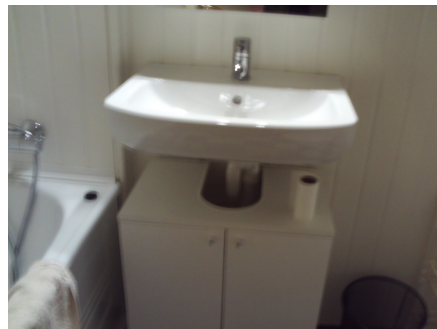
Deler av vvs utstyret

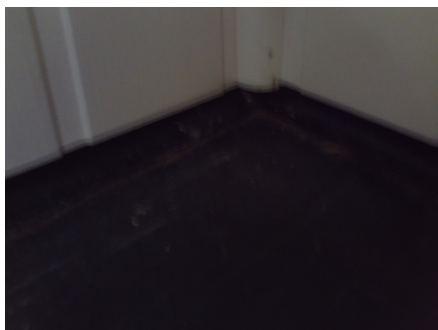
Plastlist i overgang gulv og vegg

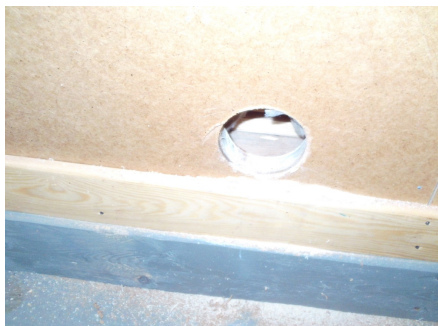
Hulltaking er foretatt fra kott, uten å påvise unormale forhold.

Hulltaking fra kott.

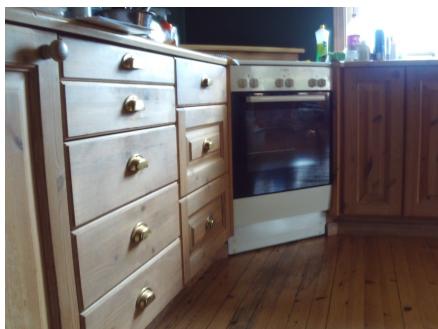
Deler av innredningen.

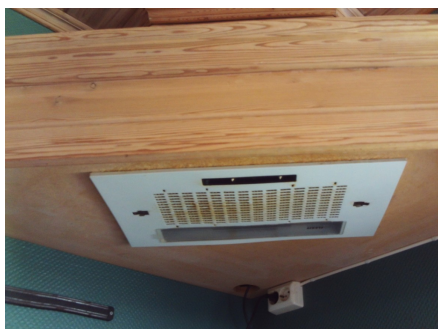
Ventilator.

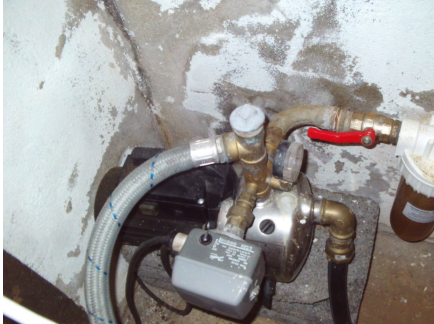
Vannpumpe

- Det er ikke behov for utbedringstiltak siden anlegget fungerer i dag, men ut ifra alder kan skader plutselig oppstå på eldre anlegg.
- I forbindelse med oppgradering av våtrom vil det være naturlig med utskiftning av rør.

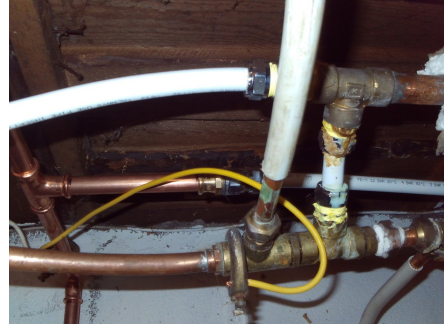
Ellers er det kobberør i boligen.

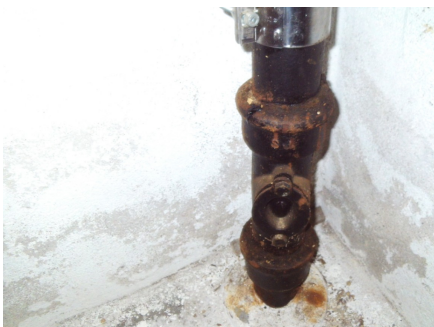
Noe eldre avløpsrør av støpejern med stakeluke

- Det er ikke behov for utbedringstiltak siden anlegget fungerer i dag, men ut ifra alder kan skader plutselig oppstå på eldre anlegg.
- I forbindelse med oppgradering av våtrom vil det være naturlig med utskiftning av rør.

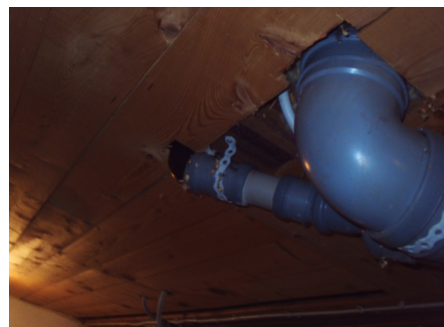
Avløpsrør av plast.

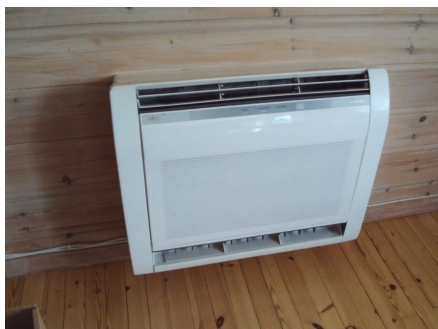
Varmepumpe i spisestue

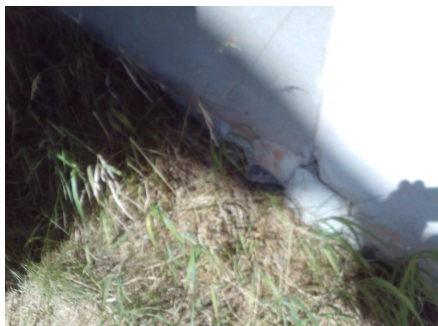
- Det mangler, eller på grunn av alder er det sannsynlig at det mangler, utvendig fuktsikring av grunnmuren ved kjeller/underetasje.
- Mer enn halvparten av forventet levetid på drenering er overskredet.

Ingen synlig fuktsikring inntil grunnmur.

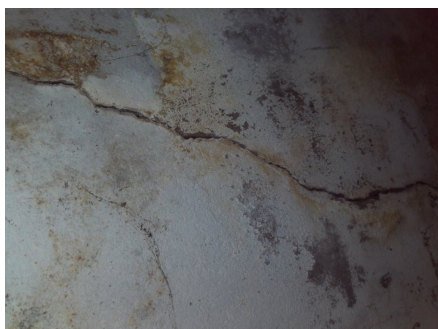
Noen sprekker i grunnmur på opprinnlig del ble registrert.

Noen sprekker i grunnmur opprinnlig del

- Lokal utbedring må utføres.

En må følge med om det skulle være noe bevegelser i disse sprekker. Skulle sprekker være aktive, må tiltak vurderes.
