# Tilstandsrapport

Enebolig

Smievegen 10 , 2005 RÆLINGEN

Befaringsdato: 24.03.2026

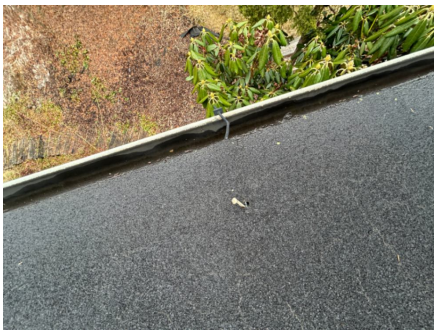
Det er registrert omfattende slitasje på yttertaket, som er tekket med takpapp fra ca. 1990. Det er observert hull ved mange av stormkrokene. Dette skyldes kombinasjon av feil type stormkroker samt aldring og materialtretthet i tekkingen. I tillegg er det flere stedvise sprekker i takpappen. Tekkingen vurderes å ha funksjonssvikt og anses å ha passert anbefalt levetid. Tilstanden medfører økt risiko for vanninntrengning og påfølgende skader på underliggende konstruksjoner.

Hull i takpapp ved stormkroker.

Taktekkingen bør skiftes ut for å hindre vanninntrengning og ytterligere skader på underliggende konstruksjoner. Dersom tiltak ikke iverksettes, øker risikoen for fukt- og råteskader betydelig, noe som kan medføre kostbare reparasjoner.

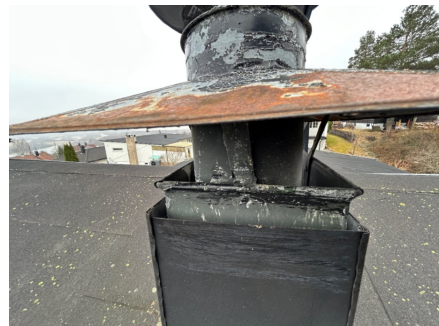
Det er registrert lekkasje fra takhatten, bekreftet ved synlige fuktmerker og fuktinntrengning på kaldtloftet. Det ble ved fuktmåling med Protimeter fuktmålingsinstrument og pigg i treverk registrert forhøyede verdier i området. Lekkasjen vurderes å skyldes mangelfull tetting rundt takhatten og/eller slitasje på gjennomføringen.

Kort beslag ved luftehatt, mulig årsak til lekkasje synlig fra kaldtloft.

Det bør utføres utbedring av tetting rundt takhatten og eventuelt bytte ut slitte deler og fuktskadet treverk for å hindre videre lekkasje.

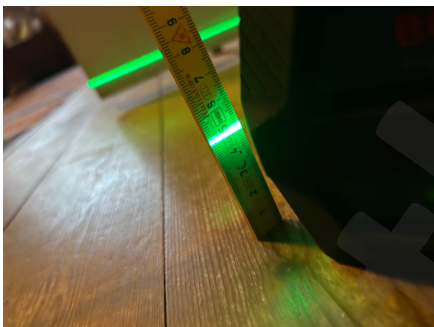
Målt høydeforskjell på over 30 mm i peisestue i underetasje. Tilstandsgrad 3 gis med bakgrunn i standardens krav til godkjente måleavvik og synlige avvik i gulv/himling.

Det er registrert skjevheter i gulv, samt sprekker i himling og tilstøtende veggflater i hjørnet av peisestuen. Gulvet fremstår som nedsunken, og bevegelser i konstruksjonen har medført avvik i både vegg og himling. Tidligere dokumentert skadehistorikk viser at området har vært påvirket av setninger i grunnmassene og tidligere vannlekkasje, noe som kan forklare dagens deformasjoner.

Måling med laser fra soverom mot venstre hjørne i peisestue.

Kostnadsestimatet som er angitt under dette punktet gjelder kun for nødvendige videre undersøkelser for å avklare omfanget av skjevheter, setninger og konstruktive forhold i gulv, vegger og himling. Eventuelle utbedringer eller konstruksjonsmessige tiltak er ikke inkludert i estimatet og må beregnes særskilt etter at undersøkelser er gjennomført. Estimater for videre undersøkelser er satt til inntil kr 20.000.

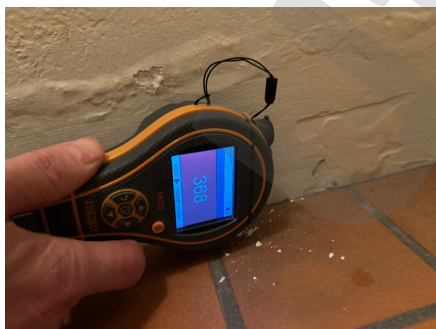
Det er registrert stedvis synlig saltutslag på grunnmur og innvendige skillevegger stedvis i underetasjen blant annet i toalettrom, fyrrom og bod. Saltutslag oppstår når fukt transporterer salter til overflaten og indikerer at konstruksjonen har vært eksponert for fukt over tid.

Saltutslag og fuktsøk i toalettrom i underetasje.

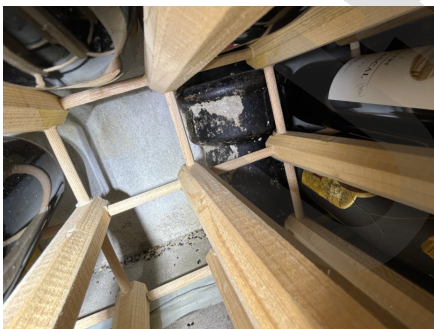
Det ble registrert spor etter gnagere (mus) både på kaldloft og i matbod. Det faktiske omfanget er ukjent, og det er ikke mulig å fastslå om aktiviteten er pågående eller av eldre dato basert på visuell befaring. Gnagere kan medføre skade på isolasjon, dampspærre og øvrige bygningsmaterialer, samt gi lukt og forurensning. Det er også risiko for skjulte skader i konstruksjonen som ikke er synlige ved befaring.

Spor etter gnagere i matbod.

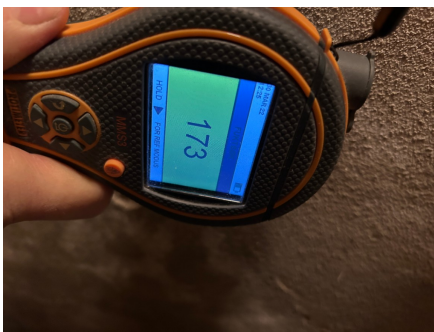
Det ble på undersiden av badet i himling i matbod observert fuktmerke og avleiringer. Det ble med protimeter fuktsøkingsinstrument utført fuktsøk i himlingen og det ble registrert utslag som ikke kan utelukke lekkasje/rørbrudd eller lignende. Området er vurdert til å være under innebygget sisterner/rørkasse. Eksakt årsak er ikke kjent, men bør også sees i sammenheng med påviste fuktskader på kaldtloft ved luftehatt på tak.

Fuktsøk i himling i matbod.

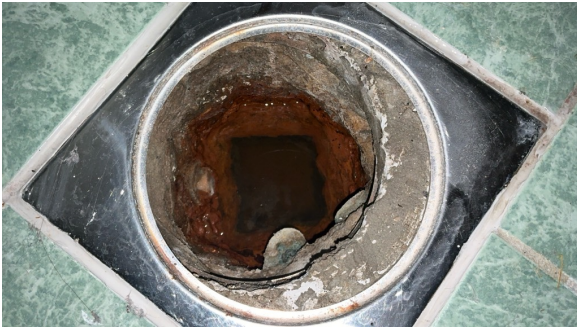
Sluk i bad.
