Tilstandsrapport

Enebolig

Smievegen 10 , 2005 RÆLINGEN

Befaringsdato: 24.03.2026

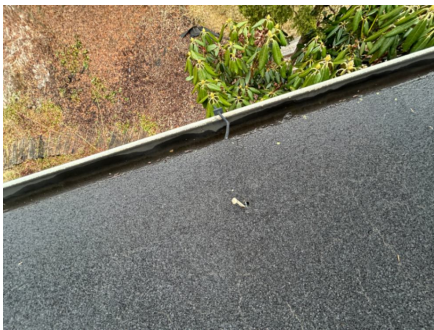
Det er registrert omfattende slitasje på yttertaket, som er tekket med takpapp fra ca. 1990. Det er observert hull ved mange av stormkrokene. Dette skyldes kombinasjon av feil type stormkroker samt aldring og materialtretthet i tekkingen. I tillegg er det flere stedvise sprekker i takpappen. Tekkingen vurderes å ha funksjonssvikt og anses å ha passert anbefalt levetid. Tilstanden medfører økt risiko for vanninntrengning og påfølgende skader på underliggende konstruksjoner.

Hull i takpapp ved stormkroker.

Taktekkingen bør skiftes ut for å hindre vanninntrengning og ytterligere skader på underliggende konstruksjoner. Dersom tiltak ikke iverksettes, øker risikoen for fukt- og råteskader betydelig, noe som kan medføre kostbare reparasjoner.

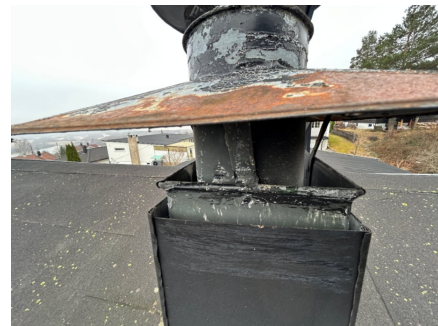
Det er registrert lekkasje fra takhatten, bekreftet ved synlige fuktmerker og fuktinntrengning på kaldtloftet. Det ble ved fuktmåling med Protimeter fuktmålingsinstrument og pigg i treverk registrert forhøyede verdier i området. Lekkasjen vurderes å skyldes mangelfull tetting rundt takhatten og/eller slitasje på gjennomføringen.

Kort beslag ved luftehatt, mulig årsak til lekkasje synlig fra kaldtloft.

Det bør utføres utbedring av tetting rundt takhatten og eventuelt bytte ut slitte deler og fuktskadet treverk for å hindre videre lekkasje.

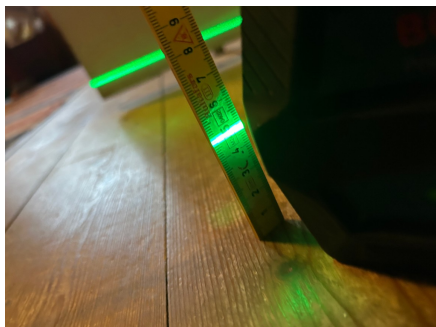
Målt høydeforskjell på over 30 mm i peisestue i underetasje. Tilstandsgrad 3 gis med bakgrunn i standardens krav til godkjente måleavvik og synlige avvik i gulv/himling.

Det er registrert skjevheter i gulv, samt sprekker i himling og tilstøtende veggflater i hjørnet av peisestuen. Gulvet fremstår som nedsunken, og bevegelser i konstruksjonen har medført avvik i både vegg og himling. Tidligere dokumentert skadehistorikk viser at området har vært påvirket av setninger i grunnmassene og tidligere vannlekkasjer, noe som kan forklare dagens deformasjoner.

Måling med laser fra soverom mot venstre hjørne i peisestue.

Kostnadsestimatet som er angitt under dette punktet gjelder kun for nødvendige videre undersøkelser for å avklare omfanget av skjevheter, setninger og konstruktive forhold i gulv, vegger og himling. Eventuelle utbedringer eller konstruksjonsmessige tiltak er ikke inkludert i estimatet og må beregnes særskilt etter at undersøkelser er gjennomført. Estimater for videre undersøkelser er satt til inntil kr 20.000.

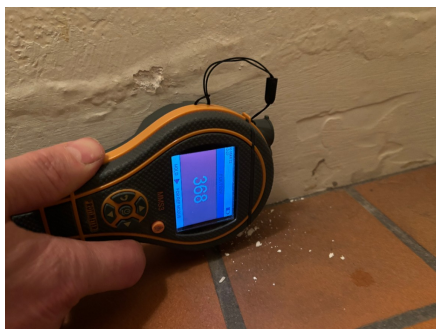
Det er registrert stedvis synlig saltutslag på grunnmur og innvendige skillevegger stedvis i underetasjen blant annet i toalettrom, fyrrom og bod. Saltutslag oppstår når fukt transporterer salter til overflaten og indikerer at konstruksjonen har vært eksponert for fukt over tid.

Saltutslag og fuktsøk i toalettrom i underetasje.

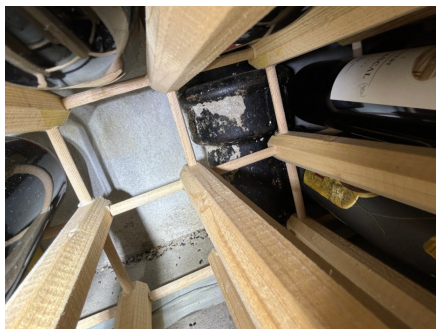
Det ble registrert spor etter gnagere (mus) både på kaldloft og i matbod. Det faktiske omfanget er ukjent, og det er ikke mulig å fastslå om aktiviteten er pågående eller av eldre dato basert på visuell befarings. Gnagere kan medføre skade på isolasjon, dampspærre og øvrige bygningsmaterialer, samt gi lukt og forurensning. Det er også risiko for skjulte skader i konstruksjonen som ikke er synlige ved befarings.

Spor etter gnagere i matbod.

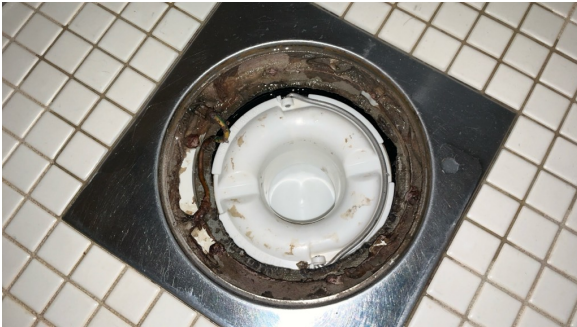
Sluk i dusjsone.

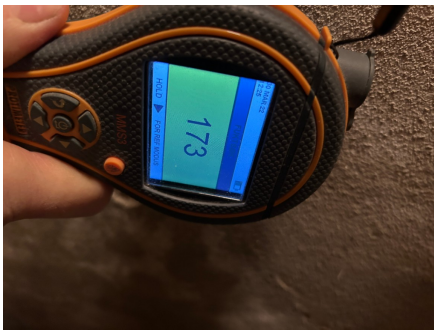
Det ble på undersiden av badet i himling i matbod observert fuktmerke og avleiringer. Det ble med protimeter fuktsøkingsinstrument utført fuktsøk i himlingen og det ble registrert utslag som ikke kan utelukke lekkasje/rørbrudd eller lignende. Området er vurdert til å være under innebygget sisterner/rørkasse. Eksakt årsak er ikke kjent, men bør også sees i sammenheng med påviste fuktskader på kaldtloft ved luftehett på tak.

Fuktsøk i himling i matbod.

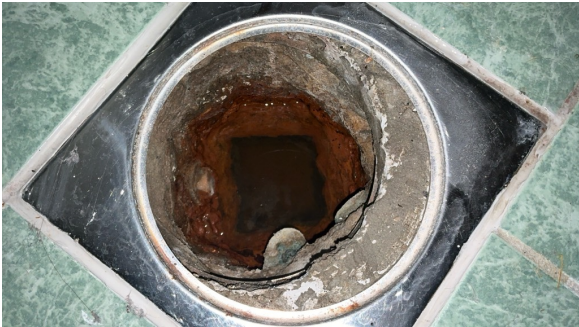
Sluk i bad.

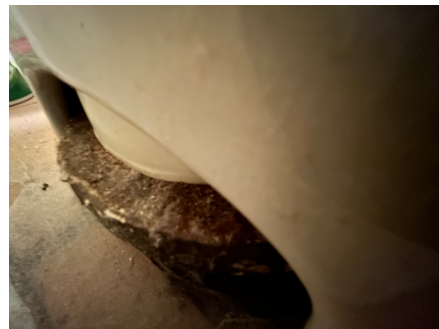
Synlig avløpsrør av støpejern i toalettrom i underetasje.
