# Tilstandsrapport

Borettslagsleilighet (i blokk)
-

Elvenesvegen 52 , 5223 NESTTUN
-

Rapportdato: 23.04.2026

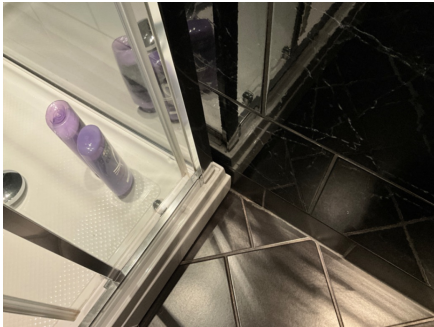
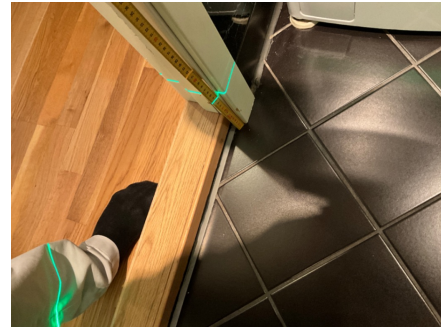
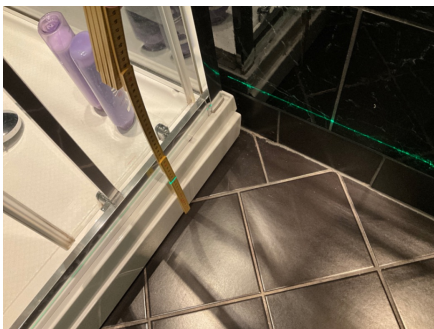
### TG 2 Sluk, membran og tettesjikt

Mer enn halvparten av forventet brukstid er passert på membranløsningen.  
Mer enn halvparten av forventet brukstid er passert på slukløsningen.

- Det var ikke mulig å verifisere tettesjikt eller utførelse av overgang mot sluk.

Bilder eller øvrig dokumentasjon på membranarbeid er ikke mottatt eller kontrollert. Siden dokumentasjon på utførelse mangler, kan ikke tettesjiktets faktiske kvalitet bekreftes. Dette innebærer en viss usikkerhet knyttet til tettefunksjonen og risiko for skjulte avvik. Det var begrenset tilkomst for inspeksjon av sluk på befaringdagen.

- Overvåk tilstanden jevnlig. For å få tilstandsgrad 0 eller 1 må slukløsningen skiftes ut og sannsynligvis må også membransjiktet skiftes/utbedres. Det er imidlertid vanskelig å si noe om tidspunktet for når dette er nødvendig.
- Eldre sluk av plast er ofte utsatt for lekkasjer og særlig i overganger. Eventuelle lekkasjer kan medføre fuktskader på tiliggende konstruksjoner.
- Det må påregnes å benytte dusjkabinett for å spare overflater for belastning med fritt vann, for noe lengre brukstid. Sluk bør kontrolleres jevnlig. For å oppnå bedre tilstandsgrad (TG 0/TG 1) må det påregnes oppgradering. Det er høy risiko for lekkasjer dersom dusjkabinettet fjernes.

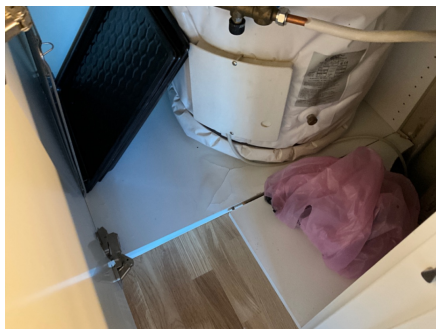
- Fuktsvelling i skap med varmtvannsbereder.

- Det er påvist andre avvik:
- Fuktsvelling i skap med varmtvannsbereder.

- Andre tiltak:
- Avvik av visuell betydning (sannsynligvis fra eldre lekkasje fra bereder, se eget punkt vedr. tilstand på bereder).

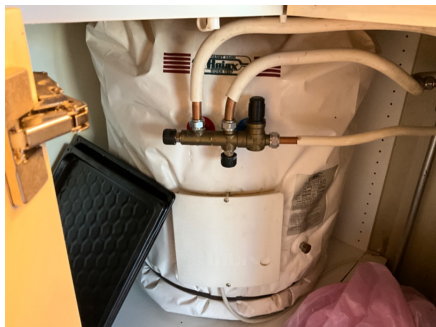
- Det er ikke påvist tilfredsstillende avrenning eller annen kompenserende løsning fra varmtvannstank.
- Det er påvist andre avvik:
- Tilstandsgrad er satt på bakgrunn av alder og forventet gjenstående brukstid for bereder.

- Det bør etableres tilfredsstillende avrenning eller lekkasjesikring ved varmtvannstank.
- Andre tiltak:
- Det er ikke behov for utbedringstiltak siden tanken fungerer i dag, men ut ifra alder kan skader plutselig oppstå på eldre tanker.
