# Tilstandsrapport

Boligbygg med flere boenheter

Bregnestien 46 , 1528 MOSS

Befaringsdato: 27.10.2025

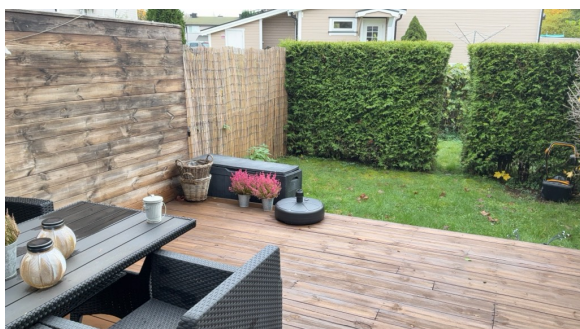
Fra stuen er det utgang til terrasse på ca 19m<sup>2</sup> med levegger og hekker.

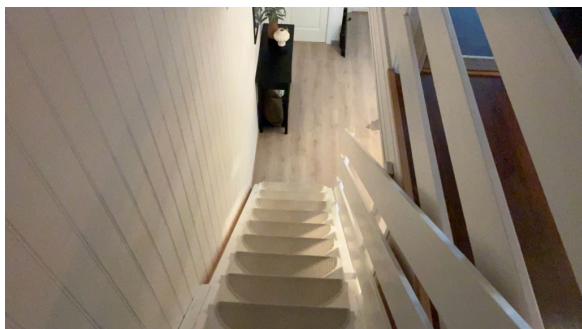
## TG 2 Innvendige trapper

Boligen har malt tretrapp.

Manglende håndløper i trappeløp kan redusere sikkerheten ved bruk av trappen, særlig for barn, eldre og personer med nedsatt balanse. Selv om det ikke var krav om håndløper på byggemeldingstidspunktet, vurderes mangelen som et avvik fra dagens sikkerhetsnivå.

Det anbefales å montere håndløper for å bedre sikkerheten og brukervennligheten. Tiltaket er enkelt å utføre og vil redusere risiko for fall og skader.

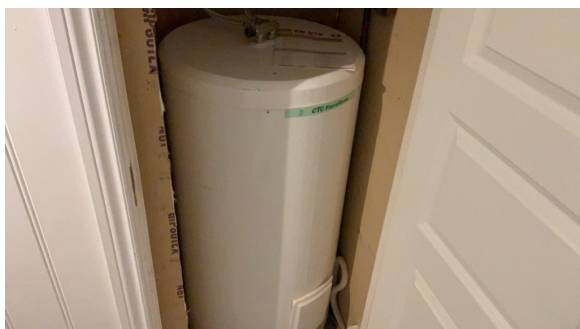
Manglende avrenning eller annen sikker løsning fra varmtvannstankens sikkerhetsventil kan føre til vannskader ved lekkasje eller utløsning av ventilen. Dette kan gi fuktskader på gulv, vegg og tilstøtende konstruksjoner.

Det anbefales å etablere forsvarlig avrenning fra sikkerhetsventil, enten via åpen avløpsledning til sluk eller annen dokumentert løsning. Tiltaket bør utføres av autorisert rørlegger i samsvar med gjeldende forskriftskrav.

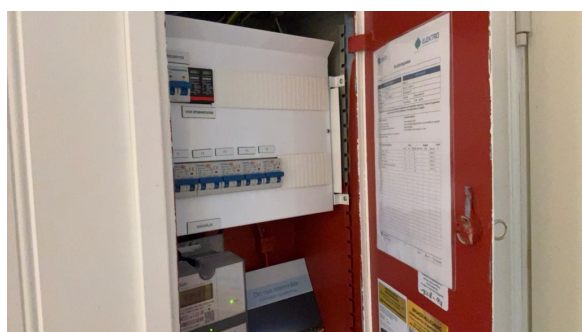
## TG 2 Elektrisk anlegg

Det elektriske anlegget kan ha feil eller mangler som ikke avdekkes gjennom denne enkle vurderingen.

Det anbefales å innhente faglig vurdering og eventuelt utføre en fullstendig el-kontroll gjennom en registrert elektrovirksomhet for å avdekke eventuelle skjulte feil.
