# Tilstandsrapport

📍 Bålyveien 70, 4521 LINDESNES

# gnr. 451, bnr. 433, snr. 38

## Fritidsleilighet i en større bygningsmasse. - Byggeår: 2010

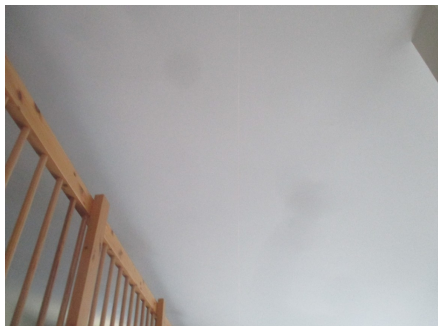
Synlig betongdekke som takkonstruksjon på et mindre loftrom over ene soverommet. Ellers er hele takkonstruksjonen en lukket konstruksjon.

Delvis lukket takkonstruksjon.

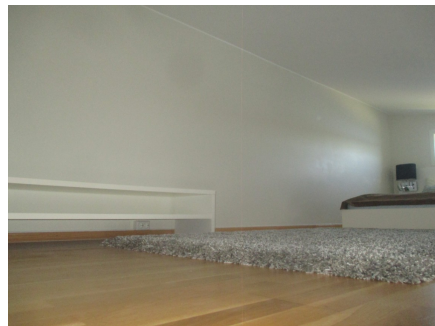
Deler av hemsen.

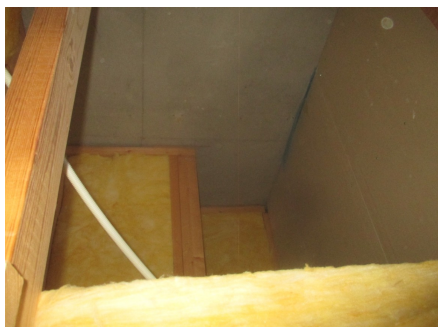
Rom over ene soverommet

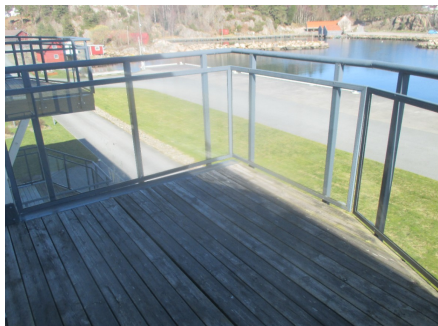
Balkong ut i fra stue med glassrekkverk og en uteplass ved svalgang ved inngangsparti.  
Normalt vedlikehold må beregnes på disse deler som er et felles ansvar i sameie.

Deler av balkongen.

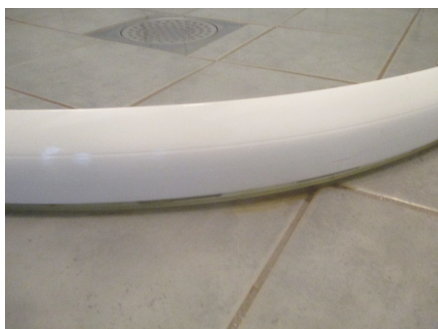
- Det er mulighet for at det kan forekomme vannlekkasje på våtrommet hvor vann ikke vil gå til sluk.

Åpninger i høy oppkant i rundt dusjhjørne er tettet med silikon.

Høy tett oppkant.

- Andre tiltak:
- Det bør etableres avrenning inn til sluk for hele våtrommet.

Må lages til åpning i høy oppkant, slik at vann kan nå sluke i fra resterende del av rommet.

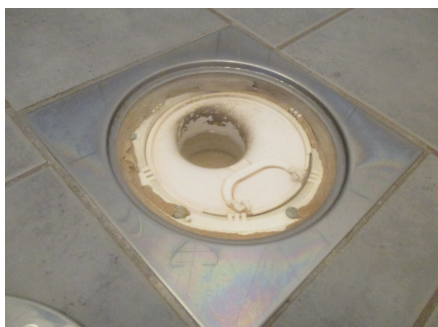
Badet har smøremembran med ukjent utførelse og en sluk i dusjhjørne.

- Mer enn halvparten av forventet brukstid er passert på membranløsningen.

Sluk i dusjhjørne

- Overvåk tilstanden jevnlig. For å få tilstandsgrad 0 eller 1 må tettesjiktet skiftes ut, men tidspunktet for når dette er nødvendig er vanskelig å si noe om.

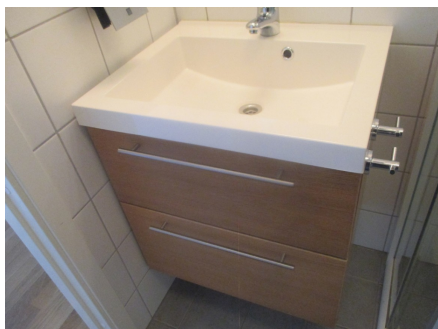
Innredning med nedfelt servant, veggmontert toalett og dusjvegger/hjørne.

Innredning

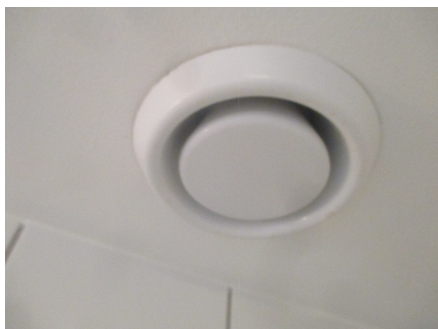
Mekanisk avtrekk av type villavent.

Avtrekk i himling

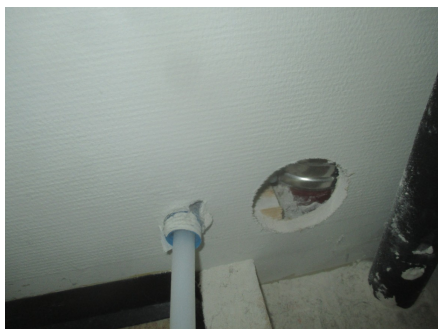
Hulltaking er foretatt fra skap ved bereder, uten å påvise unormale forhold.

Hulltaking i fra skap ved bereder.

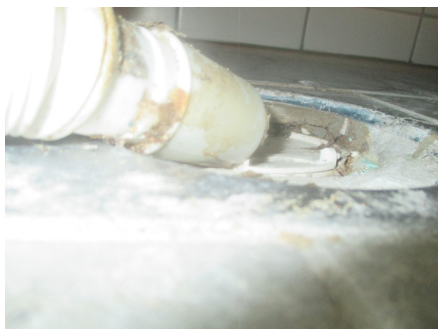
Rommet har smøremembran med ukjent utførelse og en sluk under dusjkabinett.

- Mer enn halvparten av forventet brukstid er passert på membranløsningen.

Deler av sluk under kabinett.

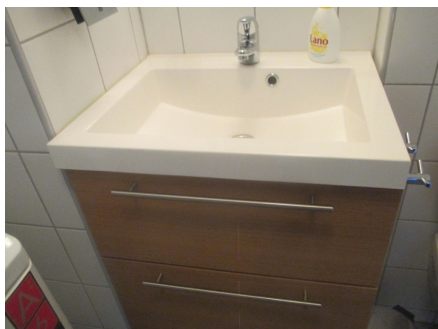
Sokkelfront er knukket på dusjkabinett.

Innredning.

Utskiftning av denne må vurderes.

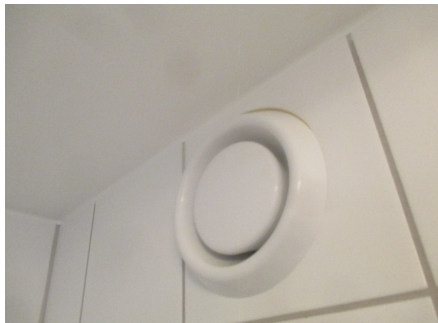
Mekanisk avtrekk av type villavent.

Avtrekk i vegg.

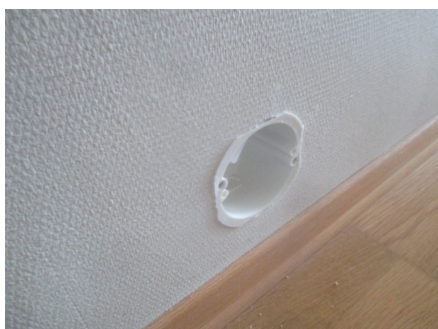
Hulltaking er foretatt i fra gangen, uten å påvise unormale forhold.

Hulltaking fra gangen.

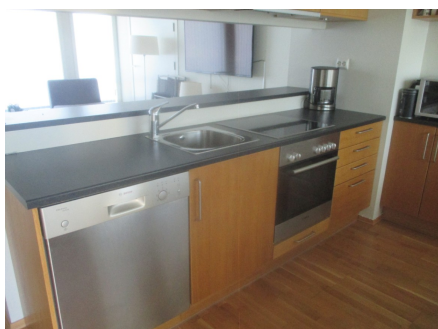
Parkettgulv, malt slett himling og malt tapet på vegger.  
Innredning med slette fronter.

Deler av innredningen.

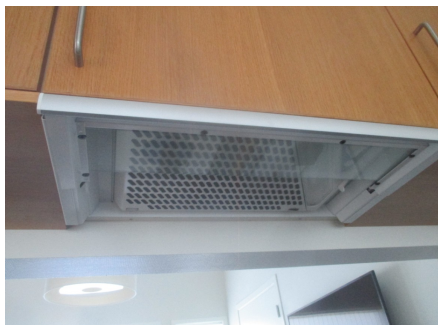
Kjøkkenventilator med avtrekk ut.

Ventilator.

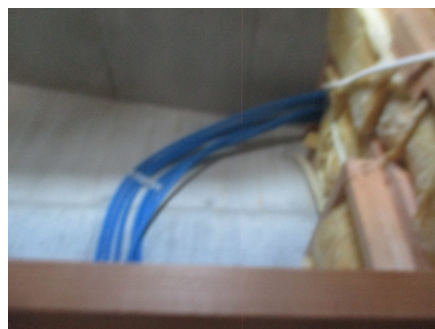
Plastrør (rør i rør). Noe synlige deler i kjøkkenbenken og på loftrom over ene soverommet.

Noe synlige rør på loftet
